Besiktningssprotokoll

Anticimex Försäkringsbesiktning i samarbete med Fastighetsbyrån

Fastighetsbeteckning: Storhaga 8:29	
Fastighetsadress: Södra Kallmyr 16	
Postnummer: 827 94	Ort: Ljusdal

Försäkringsbesiktning

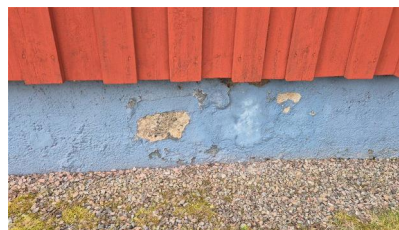
Utvändigt / Sockel

Fuktuppsug finns på sockeln.

När sockeln suger upp fukt finns risk att fukten sprider sig till kringliggande konstruktioner.

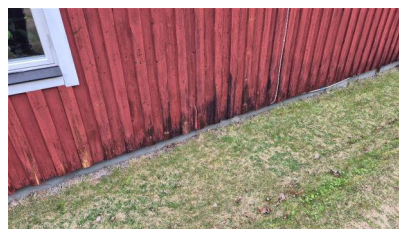
Utvändigt / Fasad

Fasadpanelen är i behov av målning/underhåll.

För att öka livslängden på fasadbeklädnaden rekommenderas målning och underhåll.

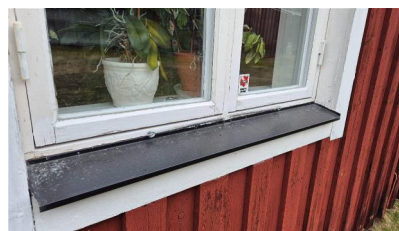
Utvändigt / Fönster

Fönster är i behov av målning/underhåll.

För att öka livslängden på fönster rekommenderas målning och underhåll.

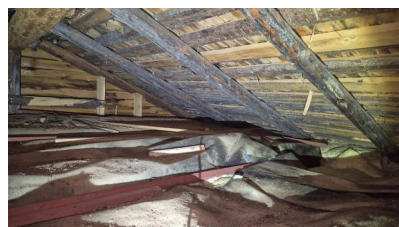
Utvändigt / Vind

Vid kontroll av vinden uppmättes fuktvärden under kritisk fuktnivå för mikrobiell tillväxt och en normal lukt upplevdes. Fuktkvoten i underlagstak/takbjälkar uppmättes vid besiktningstillfället till ca 8 %. Detta värde varierar dock under året beroende på årstid och utomhusklimat.

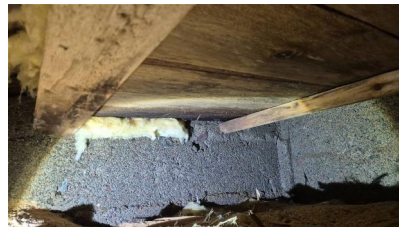
Utvändigt / Krypgrund

Vid kontroll av konstruktionen i kryppgrunden uppmättes fuktvärden under kritisk nivå för mikrobiell tillväxt dock kan en fuktskada konstateras under köket där man måste hitta orsak och omfattningen. Bjälklaget under förråd och trapp har släppt och hänger ner. Bjälklaget under hallen renoverades troligen då huset byggdes till men inte bjälklaget under förrådet. Bjälklaget kommer att behöva återställas.

Bjälklaget under köket mot ytterväggen har fuktfläckar.

Fuktfläckar bero ett pågående läckage då fuktkvoten uppmättes till över 28%..

Vi rekommenderar en fördjupad undersökning för att bedöma orsak och omfattning.

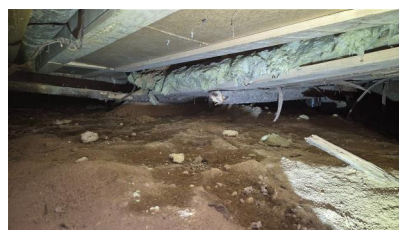
Bjälklaget under förråd och trapp har släppt och hänger ner.

Vi rekommenderar en fördjupad undersökning för att bedöma orsak och omfattning.

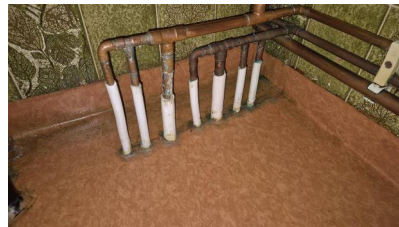
Entréplan / Dusch/Tvättstuga

Rör genomföring finns i golv.

Rör genomföringar i golvet medför en ökad risk för att vatten tränger ner i omkringliggande konstruktioner och orsakar fuktskador. Vid uppbyggnaden av utrymmet var detta tillåtet och utförandet anses därför vara fackmässigt utfört. I dagens branschregler är detta inte längre tillåtet.

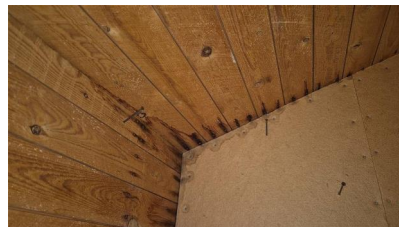
Övre plan / Förråd, Sidovind 2

Taket och väggen har fuktfläckar.

Noterade fuktfläckar bedöms ha uppstått innan taket renoverades.
