Borgen 1

Bålebrovägen 20

| Uppdragsnummer | G38253 |
| Besiktningsdatum | 2026-05-11 |

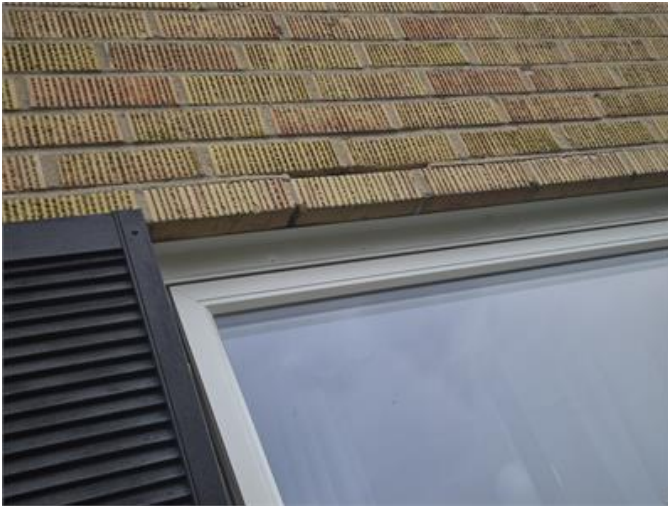
| Besiktningsresultat | | | | | |
|---|---|---|---|---|---|
| Fasad | | X | | | Sprickor och lösa fogar förekommer över några fönsterpartier. Sprickorna bedöms bero på rostangripen armering. Inga stenar var lös med risk för ras. |

Sprickor och lösa fogar förekommer över några fönsterpartier. Sprickorna bedöms bero på rostangripen armering. Inga stenar var lös med risk för ras.

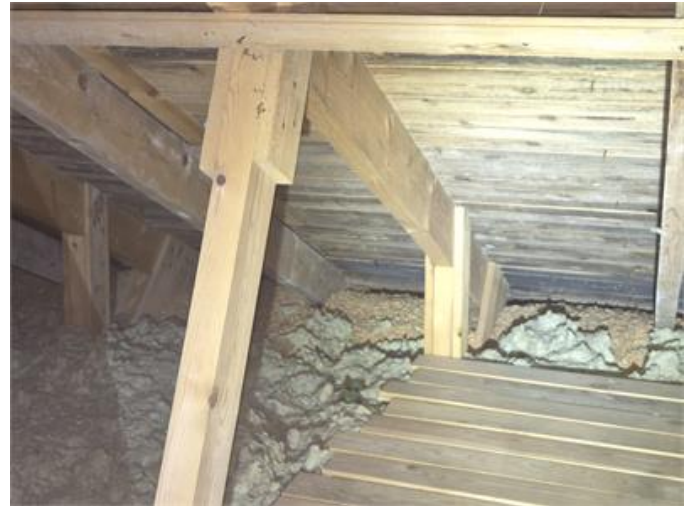
VIND: Äldre spår efter tidigare takläckage förekommer på svallbrädor intill rör från expansionskärl. Det förekommer lokala missfärgningar på insidan av yttertaket närmast bjälklag i något takstolsfack. Inga fuktskador eller hållfasthetsförsämringar med byte eller förstärkning av konstruktion noterades i virket. Orsaken till missfärgningarna är en följd av kondensutfällningar under den kallare delen av året på grund av att varm luft från boendemiljön kan leta sig upp till vinden. Bedömningen är att det inte finns behov av åtgärder i dess nuvarande omfattning.

Det förekommer lokala missfärgningar på insidan av yttertakets närmast bjälklag i något takstolsfack. Inga fuktskador eller hållfasthetsförsämringar med byte eller förstärkning av konstruktion noterades i virket. Orsaken till missfärgningarna är en följd av kondensutfällningar under den kallare delen av året på grund av att varm luft från boendemiljön kan leta sig upp till vinden.

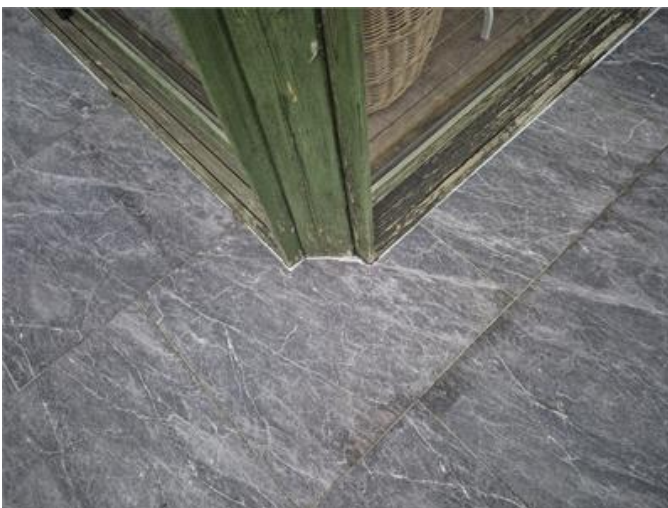
UTERUM: Uterum har enklare uppbyggnad och uppfyller inte byggkrav som ställs mot boutrymmen. Det finns inget undertak till det låglutande korrugerade plåttaket, risk för kondens förekommer. Delar av konstruktionen som har kontakt med mark/klinker är delvis fuktpåverkade. Någon taksargsbräda är vriden. Fuktmätning utfördes inte i någon konstruktionsdel då det kan förväntas att fukten i delar av konstruktion kan vara relativt hög på grund av rummet är ouppvämt samt på grund av markfukt.

Uterumskonstruktion är fuktpåverkad närmast mark.
