SVENLJUNGA  
TORSTORP 4:2

Fröjavägen 11  
51254 Svenljunga

| Uppdragsnummer | B5395 |
| Besiktningdatum | 2026-04-08 |

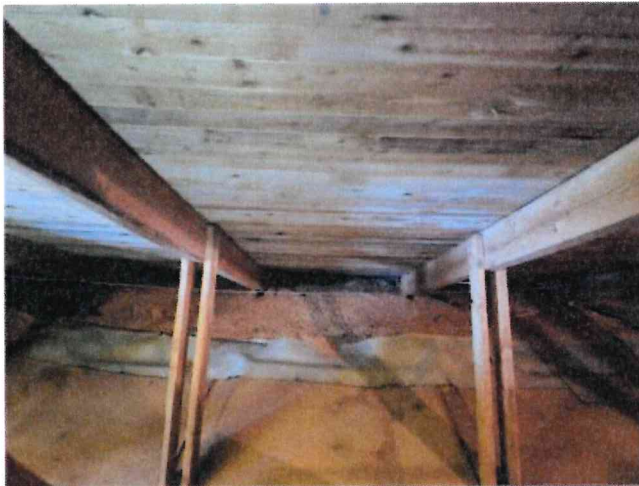
| Besiktningsresultat | | | | | |
|---|---|---|---|---|---|
| Vind | | X | | | En mindre mängd mikrobiell påväxt förekommer på delar av underlagstaket. Se kommentar/riskanalys. |

När det finns brister i tätningen mellan ett kallt och ett varmt utrymme finns det en risk att relativt varm och fuktig luft kommer ut från det varma utrymmet till det angränsande kalla utrymmet och träffar en kall yta och kondenserar. Missfärgning på yttertakskonstruktionen är en indikering på att inneluften har kommit ut i vinden så att ett gynnsamt klimat för en mikrobiell tillväxt har uppstått. Det kan vara en indikering på att ventilationen inomhus är undermålig. Får detta fortgå finns det en risk att man kan få skador på konstruktioner som i en förlängning påverkar byggnaden och inomhusmiljön negativt.

Exempelbild, mikrobiell påväxt underlagstak.

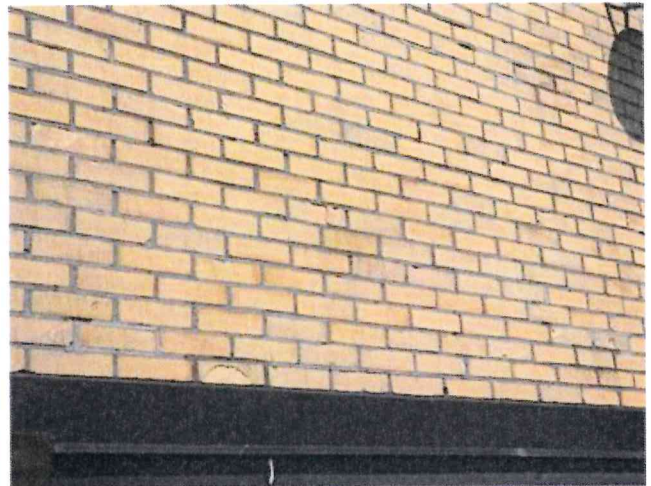
| Besiktningsresultat | | | | | |
|---|---|---|---|---|---|
| Fasad | | | X | | Frysskador förekommer i fog och enstaka tegelstenar på väderutsatta/solexponerad sida. För vidare kontroll och åtgärdsförslag rekommenderas kontakt med fackman. |

Översiktsbild, en gavel med frysskador i tegelsten/fogar.

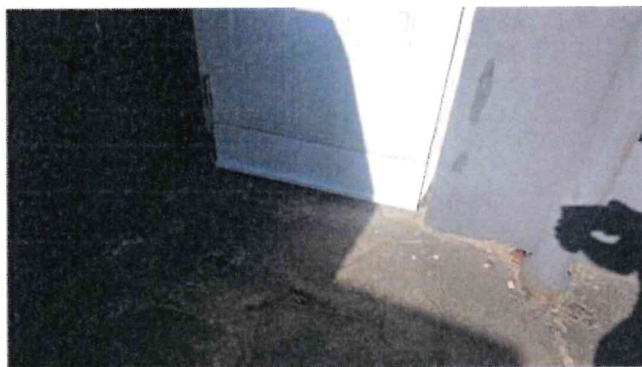
| Besiktningsresultat | | | | | |
|---|---|---|---|---|---|
| Fönster/dörrar | | | X | | Målning/underhållsbehov förekommer på husets äldre fönster. Källardörr och karm har fuktrelaterade skador och är i behov av byte/renovering. (Nedre del källardörr har beklänts med plåt) |

Källardörr är i behov av renovering/byte.
