Besiktningssprotokoll

Anticimex Försäkringsbesiktning i samarbete med Fastighetsbyrån

Fastighetsbeteckning: Tolered 46:2	
Fastighetsadress: Toredalsgatan 118	
Postnummer: 41728	Ort: Göteborg

Besiktningdatum: 2026-05-07	Protokollnummer: 69686453
Temperatur: 12 °C	Väderlek: Klart
Tekniker: Patrik Bergenstav	
E-post: patrik.bergenstav@Anticimex.se	
Kontor: Göteborg	
Närvarande: Ägare

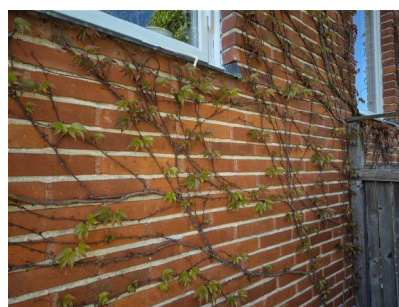
Växter finns i anslutning till byggnaden.

När det finns rabatter och växter nära byggnaden finns risk att fukt stannar kvar i väggarna. Detta kan i sin tur orsaka invändiga fuktskador. Växternas rötter kan också skada grundmuren och sätta dräneringsledningen ur funktion.

Området närmast huset rekommenderas att vara fritt från växtlighet.

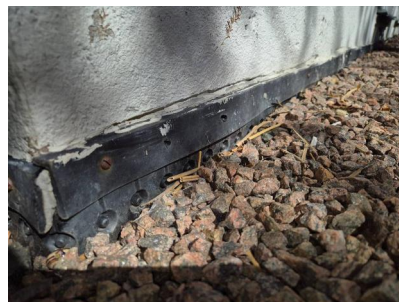
Utvändigt fuktskydd ligger oskyddat ovan mark samt täcklist är lokalt otät.

Risk finns att det utvändiga fuktskyddet skadas och funktionen försämras.

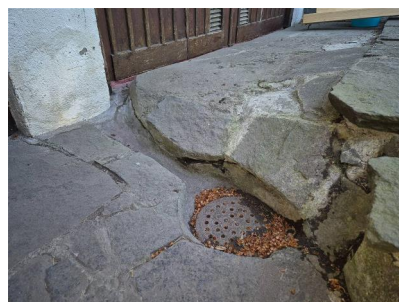
Viktigt är att brunnen framför garageport/källardörren är fri från skräp så att avrinning av regn- och smältvatten fungerar. Skärmtak kan monteras för ytterligare skydd.

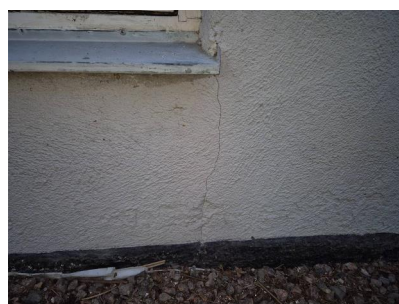
Sprickor finns i sockel.

Dessa bedöms inte ha lett till bakomliggande skador.

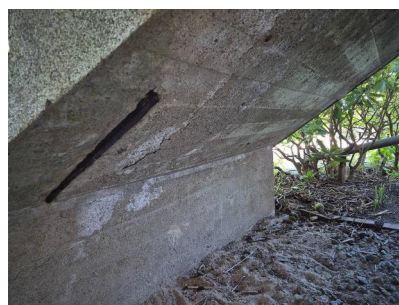
Ytlig armering på undersida av trapp har rostat/spräckt bort mindre mängd betong.

Bedöms vara kosmetiskt i dess nuvarande skick.

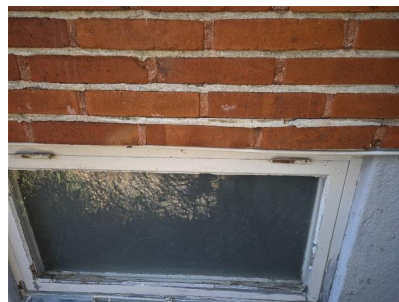
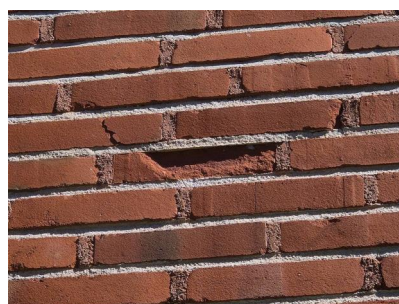
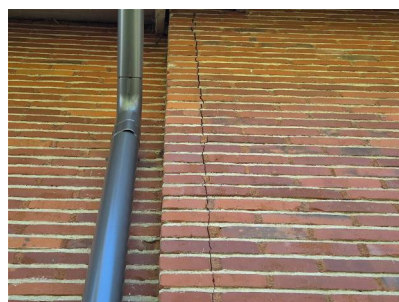
Tegelfasaden är äldre, lokalt förekommer fogsläpp över fönster, frostspräckta tegelstenar samt större sättningsspricka på framsidan.

Tegel är ett starkt och tåligt fasadmaterial som kräver lite underhåll. Ofta förekommer tunna sprickor vilket oftast har kosmetisk betydelse. Med tiden behöver dock oftast fogar kompletteras. Vanligt förekommande är även att armeringen över fönster/dörrar rostar (utvidgas) varvid den kraften kan orsaka fogsläpp och sprickbildning i tegelfasader. Ovanstående kan i sin tur leda till fuktskador i bakomliggande konstruktioner. Stora avvikelser förekommer dock beroende på hur utsatt fasaden är.

Om man vill ta reda på orsak och åtgärd angående sättningen i byggnaden rekommenderas en fördjupad undersökning.

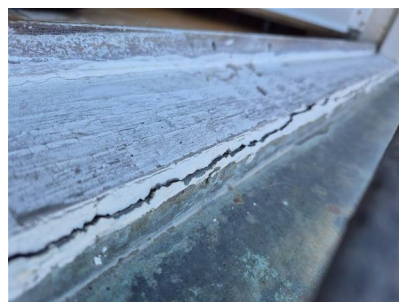
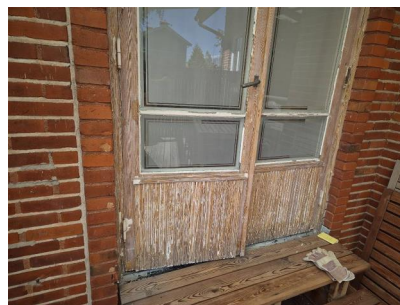
Franska balkongdörrar (otätt mellan tröskelplåt/karm) samt altandörrar (pågående målningsprojekt) har underhållsbehov.

Dörrar där målningsbehov finns riskerar att få fukt- och rötskador på grund av sämre vattenavvisande förmåga. För att öka livslängden på dörr rekommenderas målning och underhåll.

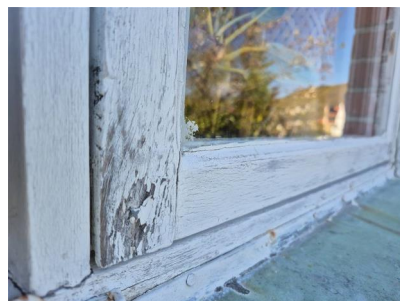
Vissa fönster har färgsläpp och torrspäckor.

Fönsterbågar och fönsterkarmar där målningsbehov finns riskerar att få fukt- och rötskador på grund av sämre vattenavvisande förmåga.

För att öka livslängden på fönster rekommenderas målning och underhåll.

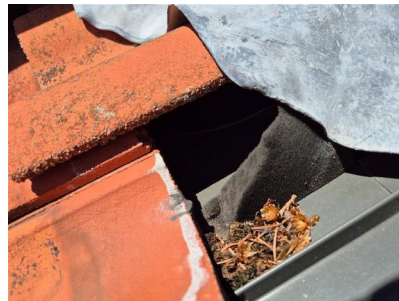
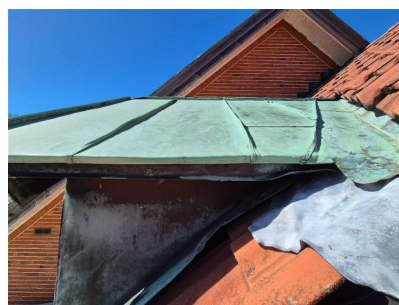
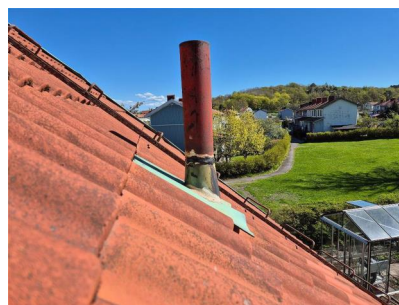
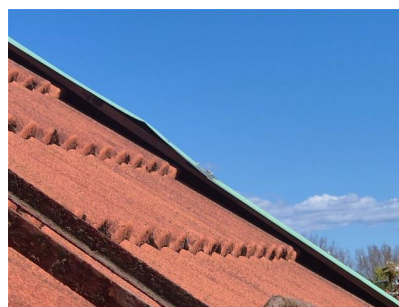
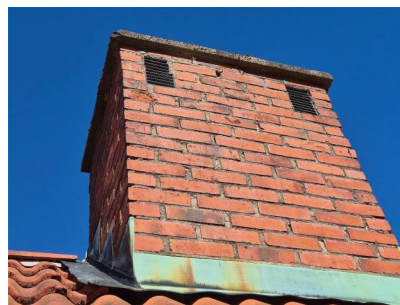
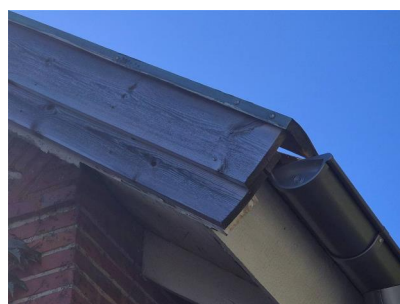
Lokalt förekommer dåligt överlapp mellan plåtgenomföring/takpannor samt vattiplåtar sluter inte tätt mot takpannorna.

Fotplåt finns inte vid sista pannraden vid hängrännan och därför ligger takpannorna här kloss an takpappen samt att nocktätning/band saknas.

Risk finns att takpannorna skaver sönder pappen och att vatten tar sig in i underliggande konstruktion även då nocktätning saknas, kan vid extrema väderlekar vatten tränga in under takpannor med fuktrelaterade skador bl.a. på vind som möjlig följd.

Äldre plåtdetaljer/falsat plåttak på yttertaket är inte utbytta i samband med takrenoveringen.

Detta kan leda till fuktskador i bakomliggande konstruktioner.

Kontakta en plåtslagare/takläggare för kontroll och åtgärd.

Vidare rekommenderas montering av väderskydd över murstocken samt målning av vindskivor.

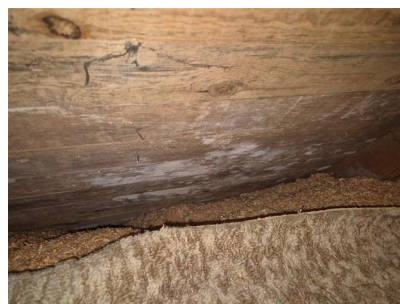
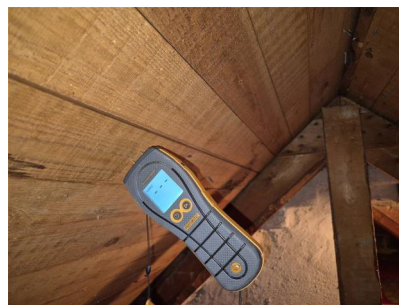
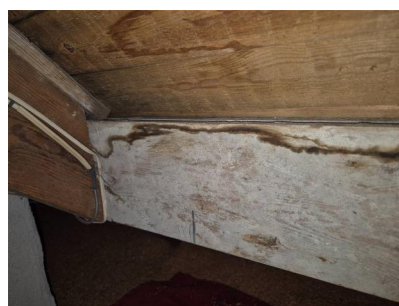
Vid kontroll av vinden (längs landgång) noterades fuktfläckar på underlagstaket vid murstocken, torrt vid kontroll med fuktindikator.

Fuktvärden uppmättes under kritisk fuktnivå för mikrobiell tillväxt och en normal lukt upplevdes. Fuktkvoten i underlagstak/takbjälkar uppmättes till understigande 8% (risk för mikrobiell tillväxt föreligger vid 17 % och över).

Mikrobiell påväxt finns lokalt på underlagstaket.

Den upptäckta mikrobiella påväxten på underlagstaket kan vara ett tecken på att vinden tillförs fukt inifrån bostaden och/eller uteluften.

Se rekommendation Hela huset/Allmänt 4 samt notering Tak.

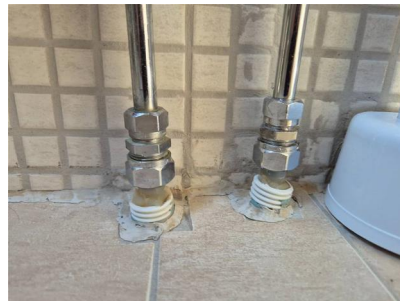
Våtutrymmet har äldre yt-/tätskikt.
Vidare noterades att klämringen ej bottenar i golvbrunnen,
rörgenomföringar finns i golv samt mekanisk frånluft saknas.

Eftersom funktionen, som innebär att ytskiktet/tätskiktet ska vara vattentätt, kan vara nedsatt finns en ökad risk att vatten tränger igenom ytskiktet/tätskiktet med vattenskador i omkringliggande konstruktioner som följd.

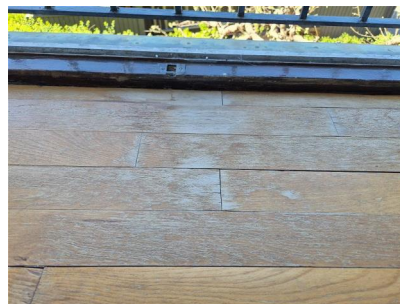
Parketten är lokalt fuktskadad vid balkongdörr, torrt vid kontroll med fuktindikator. Bedöms vara kosmetiskt.

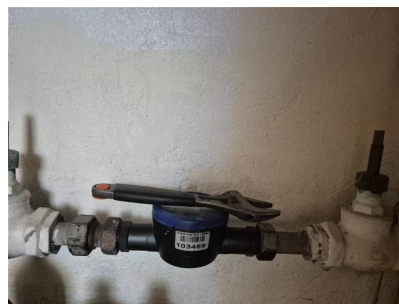
Äldre huvudavstängningsventiler på inkommande vatten.
Rekommenderar byte.

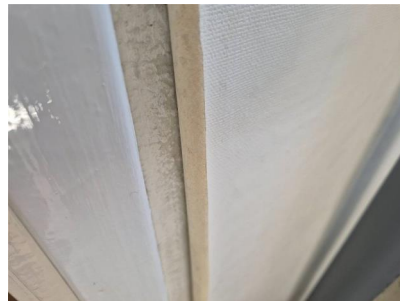
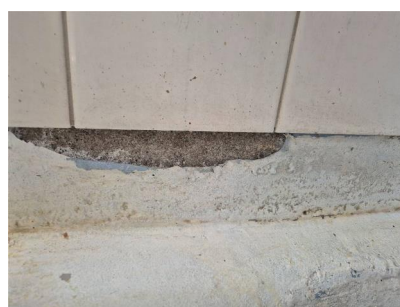
Våtutrymmet har äldre yt-/tätskikt.

Rostig gjutjärnsbrunn, "bom" bristfällig vidhäftning förekommer lokalt på klinkergolv, tapet-/färgsläpp lokalt och mekanisk frånluft saknas.

Eftersom funktionen, som innebär att ytskiktet/tätskiktet ska vara vattentätt, kan vara nedsatt finns en ökad risk att vatten tränger igenom ytskiktet/tätskiktet med vattenskador i omkringliggande konstruktioner som följd. Dock är skaderisken begränsad i utrymmet.

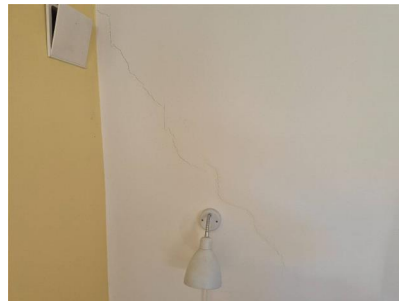
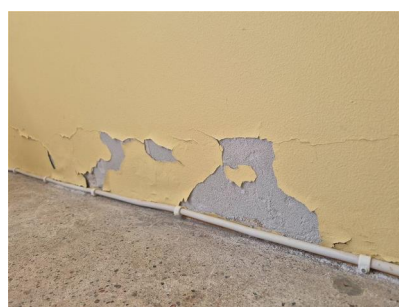
Tunna sättningssprickor förekommer samt tät färg på vägg (ej diffusionsöppen, vilket gör att den kan släppa lättare).

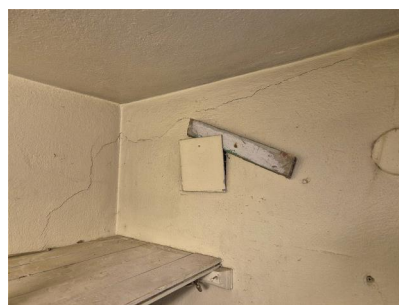
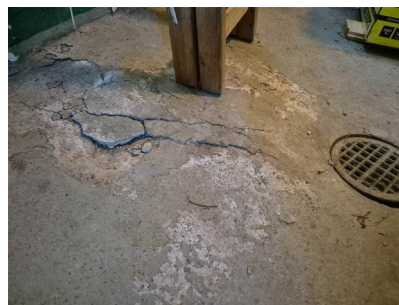
Tunna sättningssprickor förekommer samt tät färg på vägg (ej diffusionsöppen, vilket gör att den kan släppa lättare).

Betongsläpp förekommer på golv vid golnbrunn (troligtvis ingjutet avloppsrör av gjutjärn som rostar). Se även Hela huset Allmänt 2.

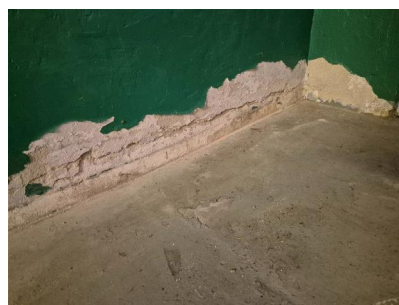
Utvändigt fuktskydd är äldre än 20 år. Lokala färgsläpp noterades.

Eftersom källarens utvändiga fuktskydd (dagvattenssystem, dräneringssystem samt källarytterväggarnas utvändiga fuktskydd) är äldre än 20 år, vilket betraktas som dessa delars genomsnittliga tekniska livslängd, så kan systemet ha nedsatt funktion. Detta ökar risken för invändiga fuktskador i källaren.
