# Besiktningssprotokoll

Anticimex Försäkringsbesiktning i samarbete med Fastighetsbyrån

Fastighetsbeteckning: Ytterbostugan 2:8	
Fastighetsadress: Västra Kovik 9	
Postnummer: 61195	Ort: Nyköping

Besiktningdatum: 2026-05-12	Protokollnummer: 69687861
Temperatur: 8 °C	Väderlek: Regn
Tekniker: Marcus Lavén	
E-post: Marcus.laven@anticimex.se	
Kontor: Eskilstuna	
Närvarande: Säljare.

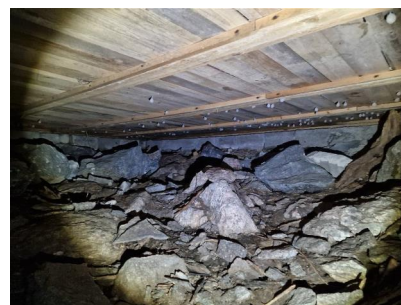
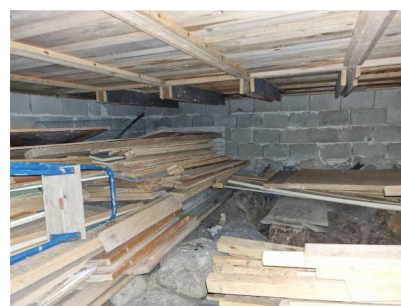
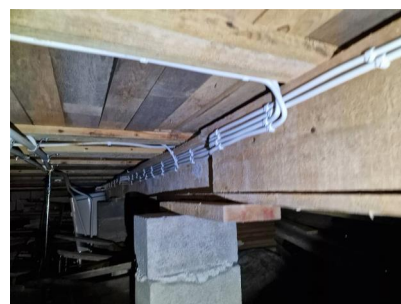
Vid kontroll av krypgrunden uppmättes fuktvärden över kritisk nivå för mikrobiell tillväxt och en avvikande lukt upplevdes.

Uteluftsventilerade krypgrunder med bjälklag av organiskt material har ofta fuktskador på grund av naturlig fuktpåverkan. Lukten som känns i krypgrunden kan också spridas till boendemiljön.

Fuktkvoten uppmättes till 20%.

Risk för mikrobiell tillväxt föreligger om den relativa fuktigheten (RF) i den omgivande luften är över 75 % vilket i furuvirke motsvarar en fuktkvot (FK) på 17 %.

Träskyddsbehandlat virke samt organiskt material finns i krypgrunden.

Vissa typer av träskyddsbehandlat virke riskerar om det utsätts för fukt avge en kemisk lukt, lukten kan även spridas till boendemiljön.

Delar av grunden (under den inbyggda verandan) har inte besiktats pga. lucka saknas/ låg höjd.

Vi rekommenderar en fördjupad undersökning för att bedöma orsak och omfattning av noteringarna som gjorts i krypgrunden.

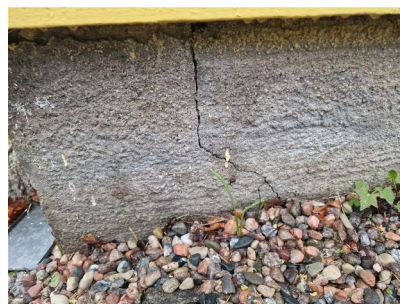
Sprickor finns i sockel.

Dessa bedöms inte ha lett till bakomliggande skador.

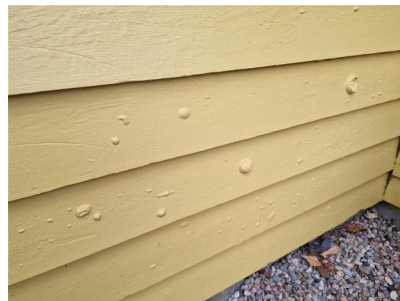
Färgen har lokalt släppt och bildat bubblor/blåsor.

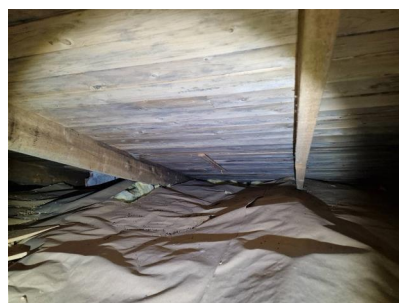
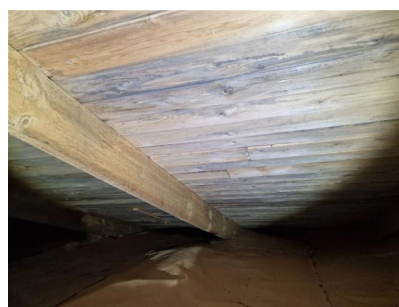
Mikrobiell påväxt finns lokalt på underlagstaket.

Detta kan vara ett tecken på att vinden tillförs fukt inifrån bostaden. Observera att besiktning av bostadens ventilationssystem inte har ingått i uppdraget.

För att komma tillrätta med detta kan fuktillförseln inifrån bostaden behöva minskas. Det kan göras genom att ventilationen i bostaden förbättras samt att eventuella otätheter i vindsbjälklaget (tak-/väggvinklar, taklucka med mera) tätas. Läs Anticimex faktablad om uppvärmda vindsutrymmen för tips och råd.

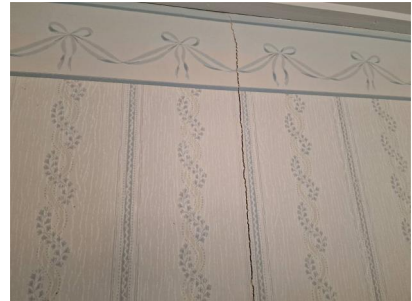
Spricka/or finns i vägg.

Dessa bedöms inte ha lett till bakomliggande skador.

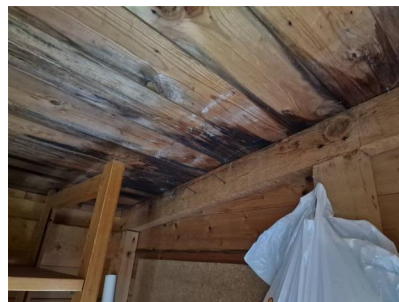
Taket har fuktfläckar.

Fuktfläckarna bedöms vara sen innan takbytet.

Fuktindikering gav inga förhöjda fuktvärden .

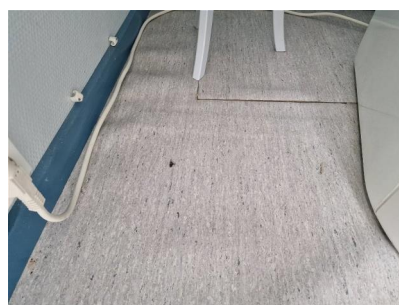
Golvmattan har släppt lokalt.
