# Besiktningssprotokoll

Anticimex Försäkringsbesiktning i samarbete med Fastighetsbyrån

Fastighetsbeteckning: Järsta 1:22	
Fastighetsadress: Gärdsta 429	
Postnummer: 845 91	Ort: Hallen

Besiktningdatum: 2026-05-12	Protokollnummer: 69662526
Temperatur: 6 °C	Väderlek: Klart
Tekniker: Mikael Persson	
E-post: mikael.persson@anticimex.se	
Kontor: Sundsvall	
Närvarande: Fastighetsägaren

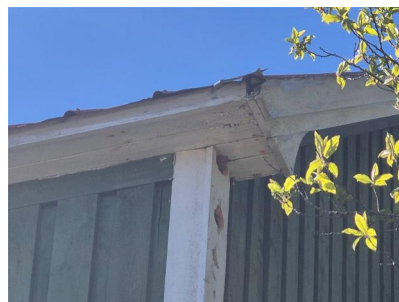
Fasadpanelen är i behov av målning/underhåll.  
Otätheter på knutbrädor orsakad av fågel.

För att öka livslängden på fasadbeklädnaden rekommenderas målning och underhåll.

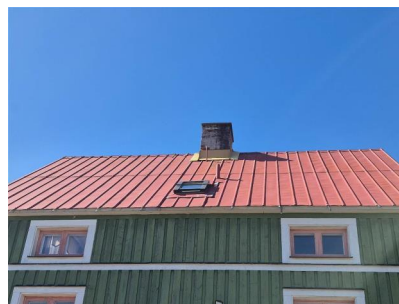
Yttertaket är äldre och har infästning av klockspik.  
Rostfläckar finns.  
Rötskador på vindskivor.

Takplåt, infästning och plåtdetaljer har enligt vår bedömning en begränsad livslängd. Eftersom husets taktäckning är äldre har det ett minskat motstånd mot vatteninträning. Detta i sin tur kan leda till fuktskador på träläkt och vidare ner i underliggande konstruktioner.

Taket är kontrollerat från marken.

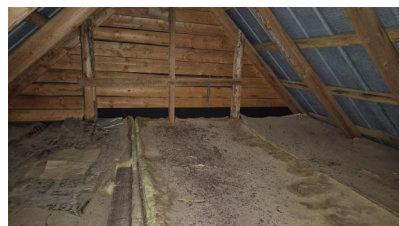
Vidnock tar sig smuts och mindre mängd fukt in.

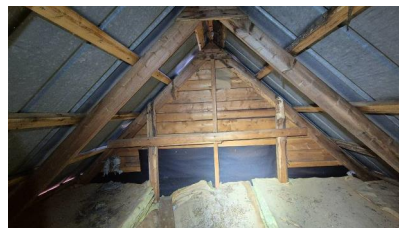
Vid kontroll av vinden uppmättes fuktvärden under kritisk fuktnivå för mikrobiell tillväxt och en normal lukt upplevdes. Fuktkvoten i underlagstak/takbjälkar uppmättes till 9 %.

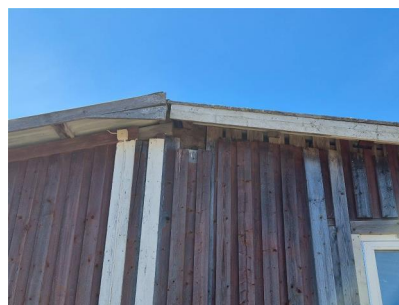
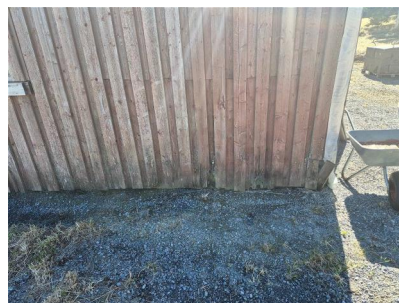
Rötskador på fasadpanel som ligger för nära mark. Otätheter på fasadpanel.

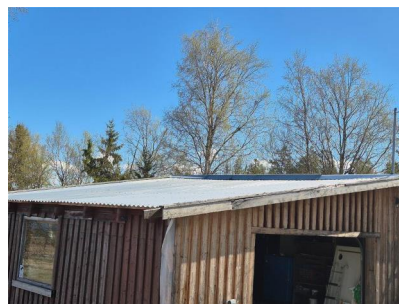
Svacka upplevs på äldre yttertak som har infästning av klockspik som delvis släppt.

Jag rekommenderar kontakt med byggentreprenör för kontroll och åtgärd. Se även invändigt garage.

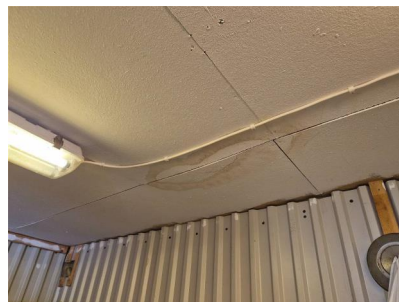
Fuktfläck och avvikande fuktindikationer på innertak.

Jag rekommenderar kontakt med byggherren för kontroll och åtgärd.

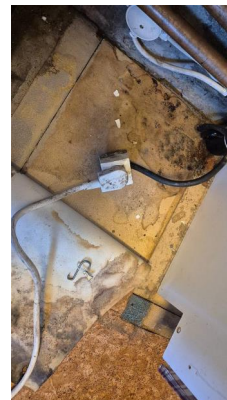
Elinstallationerna i huset har enligt vår bedömning uppenbara brister.

Kontakta en elektriker för kontroll och åtgärd.

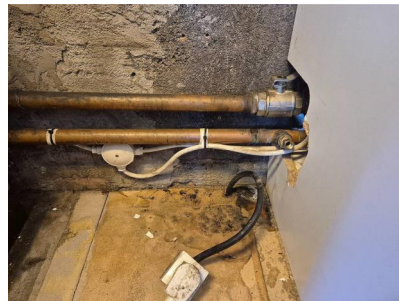
Pågående läckage på vattenledning bakom spis.

Vi rekommenderar kontakt med byggtreprenör för kontroll och åtgärd. Kontrollera underliggande konstruktioner. Kontakta även försäkringsbolag för bedömning om skadan är ersättningsbar.

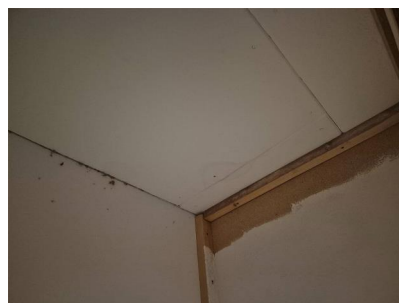
Taket har fuktfläckar.

Fuktfläckar kan bero på olika saker, och kan vara ett tecken på en tidigare eller en pågående fuktskada. Se även utvändigt vind.

Vi rekommenderar kontakt med byggtreprenör för kontroll och åtgärd.

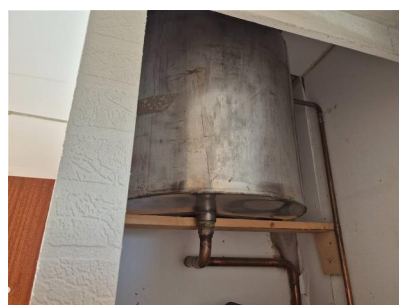
Expansionskärl finns installerad i ej våtsäkert utrymme.

Expansionskärlet är olämpligt placerat då ett läckage kan leda till att vatten rinner ut i omkringliggande konstruktioner med fuktskador som följd.

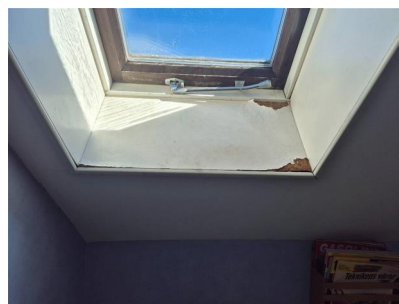
Fuktläckar runt takfönster.

Vi rekommenderar kontakt med byggtreprenör för kontroll och åtgärd.

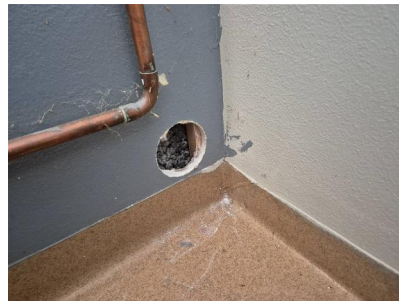
Vid kontroll av väggkonstruktion uppmättes fuktvärden över kritisk nivå för mikrobiell tillväxt och mikrobiell lukt upplevdes.

Källargrundmurar med påreglade isolerade ytterväggar. Denna konstruktion får ofta skador på grund av naturlig fuktvandring. Fuktkvoten uppmättes till 21 % i träregel.

Vi rekommenderar en fördjupad undersökning för att bedöma orsak och omfattning. Det är viktigt att tänka på att denna rekommendation om fördjupad undersökning gäller hela källarplan.

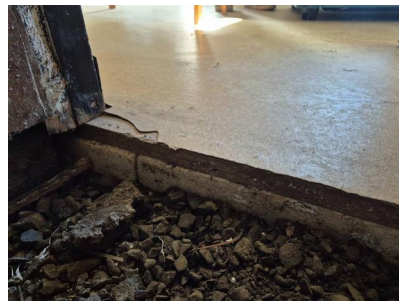
Vid kontroll av golv konstruktion uppmättes fuktvärden över kritisk nivå för mikrobiell tillväxt och mikrobiell lukt upplevdes.

Grundläggningen består av en betongplatta på mark utan underliggande isolering och med en flytande golvspånskiva på en cellplastisolering. Denna konstruktion får ofta skador på grund av naturlig fuktvandring. Fuktkvoten uppmättes till 18 % och den relativa fuktigheten uppmättes till 83 %.

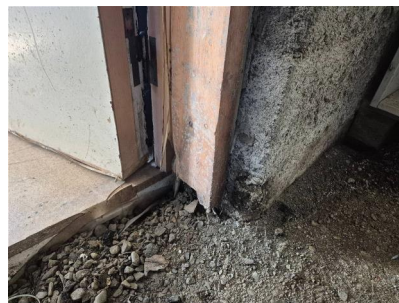
Trädetaljer i kontakt med betonggolvet och källarvägg.

Rekommenderar att hyllor och övrigt ersätts med lösning av ej organiskt material.

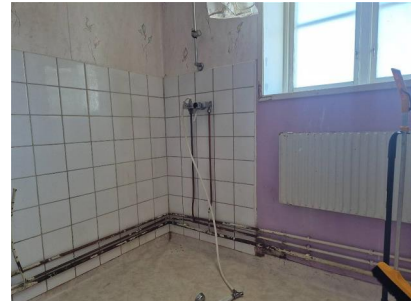
Utrymmet är i behov av renovering.  
Mattsläpp på golv.  
Otätheter i vägg i plats för dusch samt på golvmatta.

Brister finns i utrymmet vilket kan leda till fuktskador i bakomliggande och intilliggande konstruktioner.

Vi rekommenderar renovering av utrymmet.

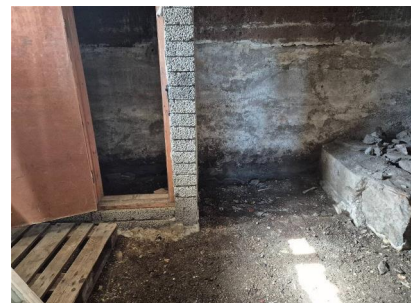
Upplevs fuktigt i utrymmet.
