# Besiktningssprotokoll

Anticimex Försäkringsbesiktning i samarbete med Fastighetsbyrån

Fastighetsbeteckning: Smedby 6:6	
Fastighetsadress: Ekbacksvägen 46	
Postnummer: 18432	Ort: Åkersberga

Besiktningdatum: 2026-05-13	Protokollnummer: 69685262
Temperatur: 8 °C	Väderlek: Mulet
Tekniker: Håkan Hulling	
E-post: hakan.hulling@anticimex.se	
Kontor: Stockholm Norr	
Närvarande: Säljare

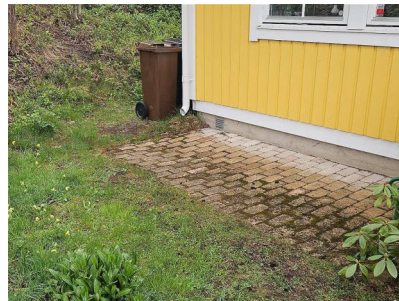
Stuprör avslutas nära husliv.

Stuprör som avslutas intill husliv (ovan mark) kan medföra en ökad fuktbelastning på grundmur/sockel med fuktrelaterade skador som följd.

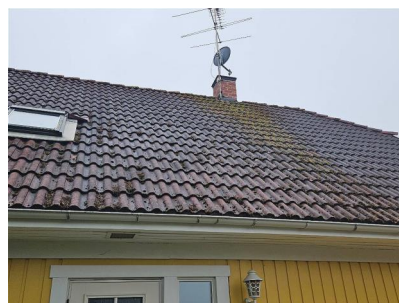
Yttertaket är äldre.

Takpannor, plåtdetaljer och underlagstak har enligt vår bedömning en begränsad livslängd. Eftersom husets taktäckning är äldre har det ett minskat motstånd mot vatteninträngning. Detta i sin tur kan leda till fuktskador på träläkt och vidare ner i underliggande konstruktioner.

Viss mosspåväxt förekommer.

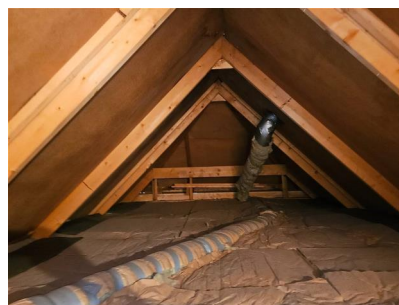
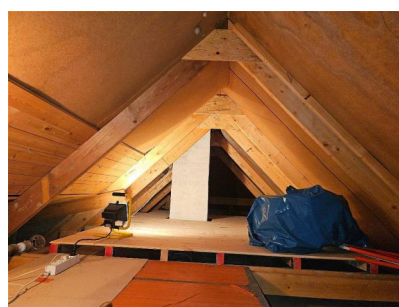
Underlagstaket består av träfiberskivor.

Fuktrosor noterades på underlagstaket.

Detta är vanligt förekommande (normalt) med tanke på att underlagstaket består av träfiberskivor men eftersom underlagstaket består av träfiberskivor utan yttre täckning av papp under takbeklädningen, finns risk vid ogynnsam väderlek att regnvatten/snö tränger in i skivskarvar med läckage på vindsutrymmet som följd. Med tiden kan även träfiberskivorna drabbas av fuktskador.

Vid kontroll av vinden uppmättes fuktvärden under kritisk fuktnivå för mikrobiell tillväxt och en normal lukt upplevdes.

Fuktkvoten i underlagstak/takbjälkar uppmättes till <8 %.

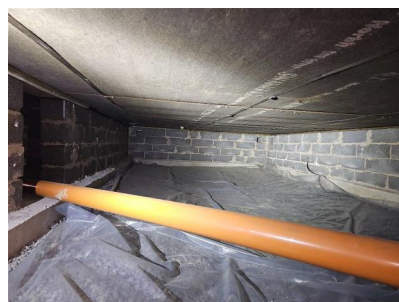
Vid kontroll av konstruktionen i krypgrund uppmättes fuktvärden under kritisk fuktnivå för mikrobiell tillväxt och normal lukt upplevdes.

Golvbjälklaget ovan den uteluftsventilerade krypgrunden riskerar att drabbas av fuktskador på grund av naturlig fuktpåverkan. Detta kan i sin tur leda till mikrobiella skador (angrepp av mikroorganismer) som kan leda till att mikrobiell lukt sprids till boendemiljön. Fuktkvoten uppmättes till 12 %.
