Landvetter 6:552

Tornvägen 7

**Besiktningssuppgifter**

Uppdragsnummer	O32099
Besiktningsdatum	2026-05-12
Besiktningföretag	OBM Besiktning Väst AB
Besiktningförrättare	Emil Johansson
Närvarande	Fastighetsägare, Mäklare
Giltig till och med	2027-05-12

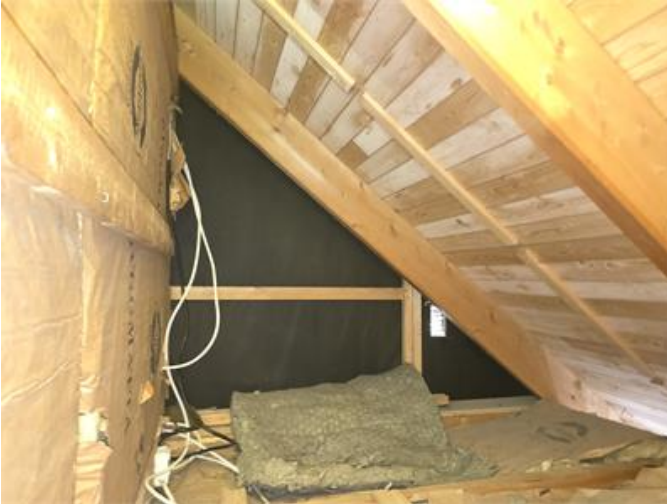
Exempel från en sidovind och mikrobiell påväxt. Bör kontrolleras regelbundet.

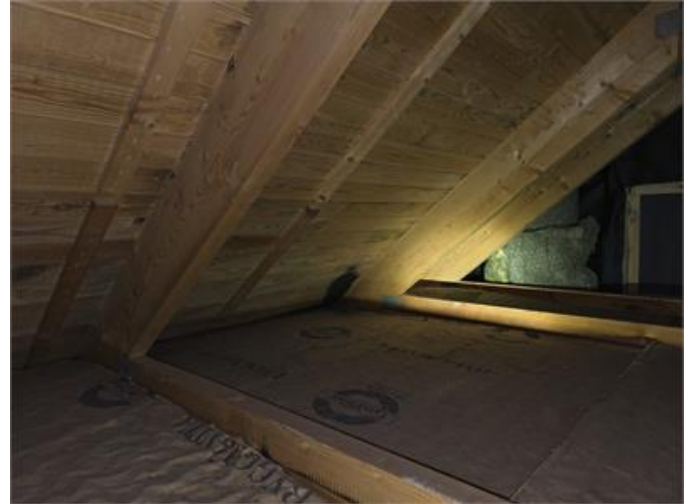
Vind: När det finns brister i tätningen mellan ett kallt och ett varmt utrymme finns det en risk att relativt varm och fuktig luft kommer ut från det varma utrymmet till det angränsande kalla utrymmet och träffar en kall yta och kondenserar. Missfärgning på yttertaksstrukturen är en indikering på att inneluften har kommit ut i vinden så att ett gynnsamt klimat för en mikrobiell tillväxt har uppstått. Det kan vara en indikering på att ventilationen inomhus är undermålig. För detta fortgå finns det en risk att man kan få skador på konstruktioner som i en förlängning påverkar byggnaden och inomhusmiljön negativt.

Exempel frånnockvind med missfärgning/mikrobiell påväxt. Bör kontrolleras regelbundet.

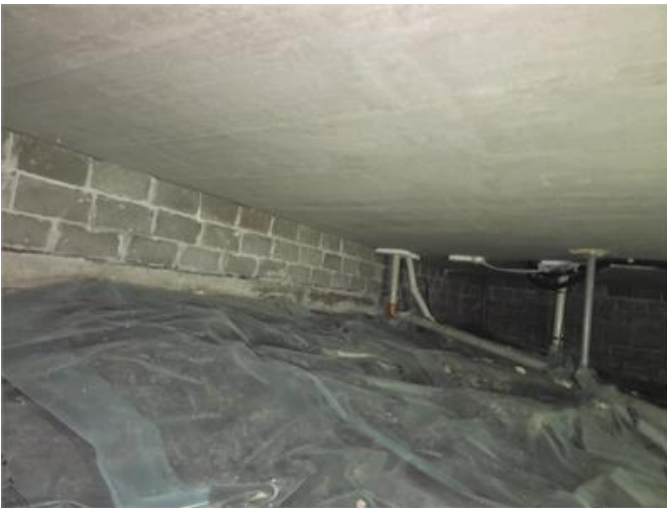
Överblick del av krypgrunden.

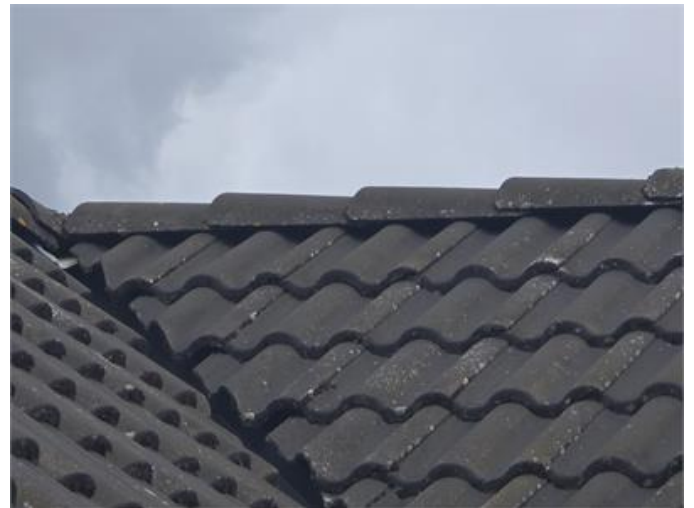
Yttertak: När takpannor hamnat ur sitt rätta läge, skadats eller täcker bristfälligt finns risk för ökat slitage på underlagspapp och läkt och i förlängningen fuktrelaterade skador på underliggande konstruktioner. När plåtdetaljerna är bristfälligt underhållna eller äldre finns det en risk att man kan få rostangrepp på dessa. I förlängningen kan detta medföra att otätheter uppstår i och kring plåtarna och fuktinträning på underliggande konstruktion som möjlig följd. Nocktätning rekommenderas för att minska fuktinträning vianocken och därmed minskad fuktbelastningen på papp och läkt. Viss mosspåväxt förekommer på takpannorna innebärande ökad risk för fuktpåverkan på underliggande konstruktioner och förkortad livslängd på takpannorna.

Exempel på takpannor i rännedal som täcker bristfälligt.

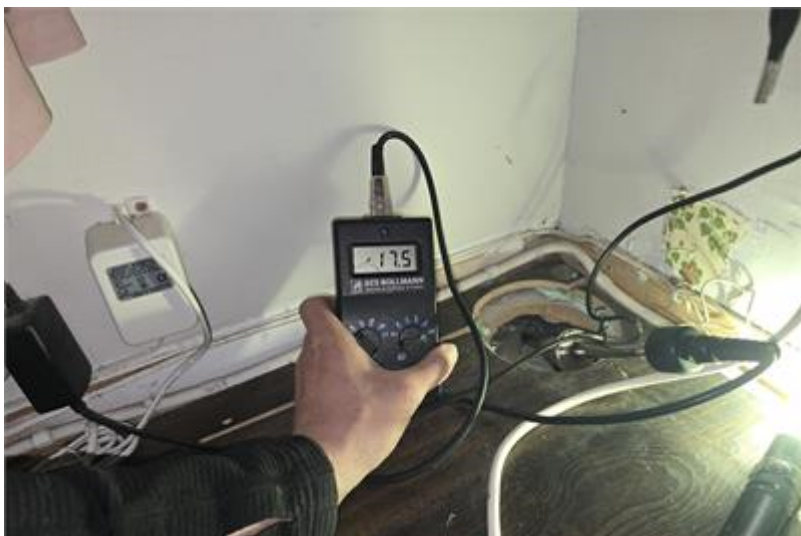
Fuktkvoten uppmättes till ca 17-18% i en regel i golvkonstruktionen. I provhålet noteras en avvikande/unken lukt. Det finns en påreglad vägg bakom wc utrymmet, fuktkvoten uppmättes till ca 17-18% i en väggregel.

I krypgrunden noteras bla. en avvikande lukt från kattspillning. Plastfolien täcker bristfälligt och det förekommer mikrobiell påväxt på marken/jorden. Kvarsittande formvirke noteras som ruttnat. Luckan till krypgrunden är i dåligt skick.

Då förhöjda fuktkvotsvärden noterats och avvikande lukt upplevts rekommenderas det att besiktningen kompletteras med en vidare undersökning av en fackman för att kontrollera orsak/omfattning samt lämpliga åtgärder.

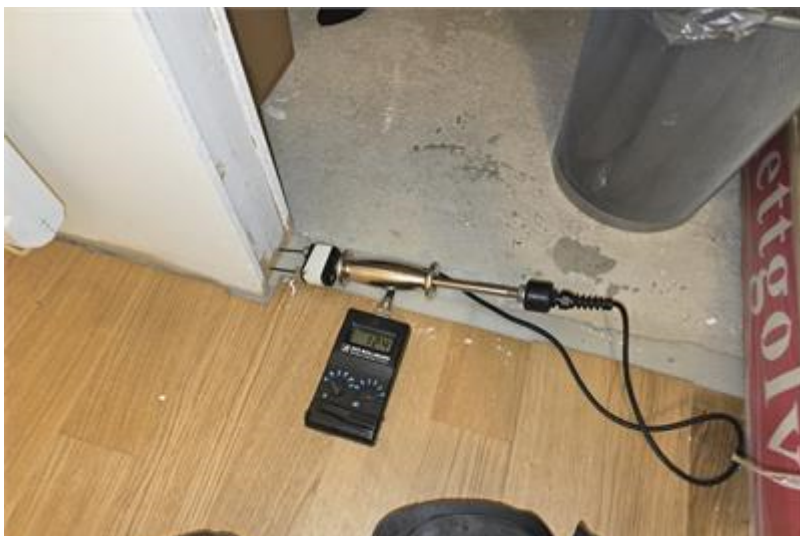
Fuktkvoten uppmättes till ca 12-13% i en väggregel. Vid inträdet i källaren upplevs en avvikande/unken lukt.

En förhöjd fuktighet i betongplatta samt källarväggar är att förväntas i en äldre källare. Trädetaljer, övrigt organiskt och täta material i kontakt med dessa ytor riskerar därför att även erhålla viss förhöjd fuktighet med mikrobiella skador som följd. Täta eller organiska material bör av denna anledning undvikas i källaren. Kontakt med fackman för vidare bedömning och åtgärdsförslag rekommenderas.
