# Besiktningssprotokoll

Anticimex Försäkringsbesiktning i samarbete med Fastighetsbyrån

SKOKLOSTER 2:390

FSBS-2219-25679253

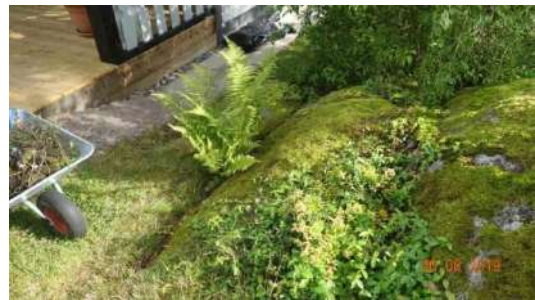
Marken lutar mot huset.

Den utvändiga marklutningen mot huset innebär risk för ökad fuktbelastning mot grunden vilket kan resultera i fuktskador i huset.

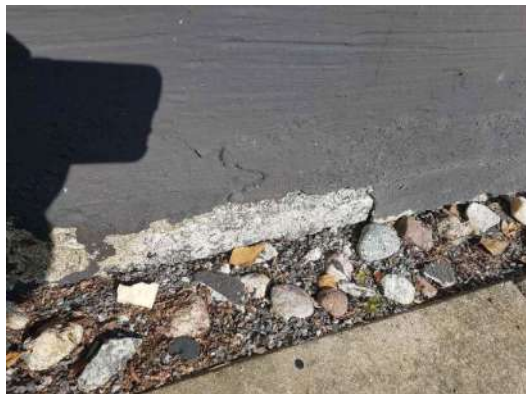
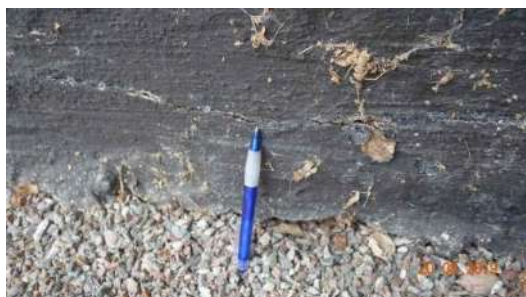
Fuktuppsug noterad på sockeln.  
Sprickor finns i sockeln.

Det finns risk att fuktskador uppstår i kringliggande konstruktioner ovan sockeln pga. fuktuppsug som upptäckts.

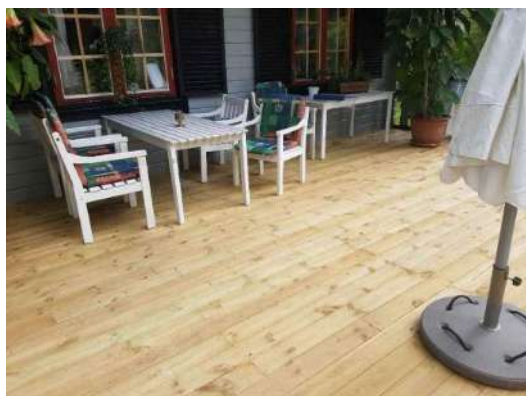
Delar av sockeln täcks av trädäck.

Då sockeln täcks av trätrall kan teknikern ej genomföra besiktning av dessa delar.

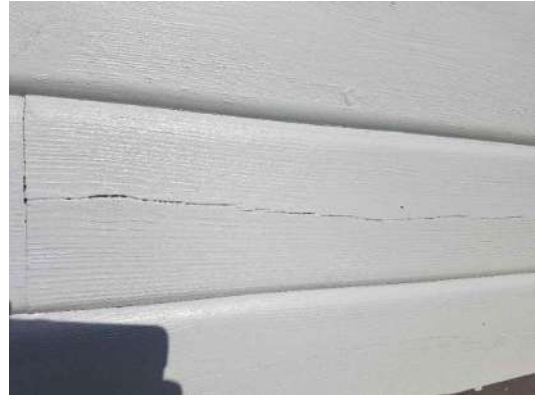
Sprickor finns i fasaden.

Bedöms inte ha lett till några bakomvarande skador.

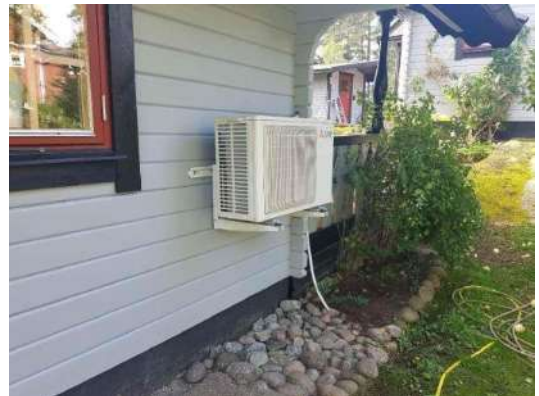
Kondensvatten från luftvärmepumpens utedel leds inte bort från husgrunden.

Bristen medför ökad risk för att vatten tränger in i anslutande konstruktioner med fuktrelaterade skador som möjlig följd. Observera att ingen besiktning av byggnadens värmesystem eller värmepumpen ingått i uppdraget.

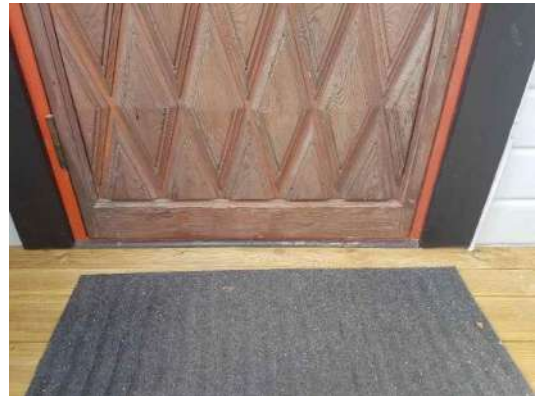
Tröskelbleck finns inte under dörr

När det inte finns något tröskelbleck under dörren, så ökar risken att vatten rinner in och orsakar fuktskador.

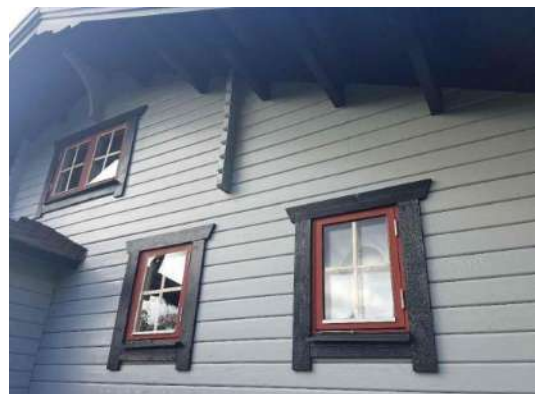
Överbleck finns inte ovan fönster

När det inte finns något bleck ovanför fönstret, så ökar risken att vatten rinner in och orsakar fuktskador.

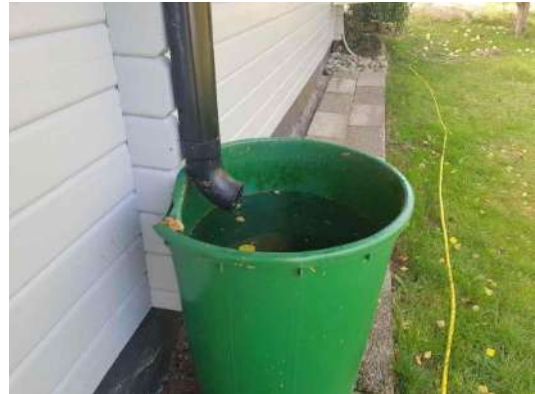
Stuprör är ej anslutet till markledning.

Stuprör som ej är anslutet till markledning kan medföra en ökad fuktbelastning på grundmur/sockel med fuktrelaterade skador som möjlig följd.

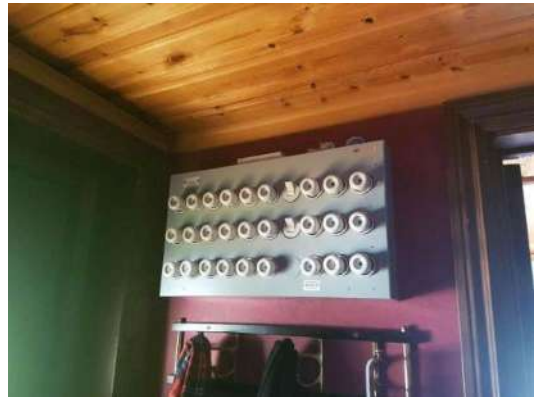
Jordfelsbrytare finns inte installerad.

Det är inget krav på jordfelsbrytare i hus byggt före år 2000. Jordfelsbrytaren minskar dock risken för personskador och brand orsakad av elanläggningen.

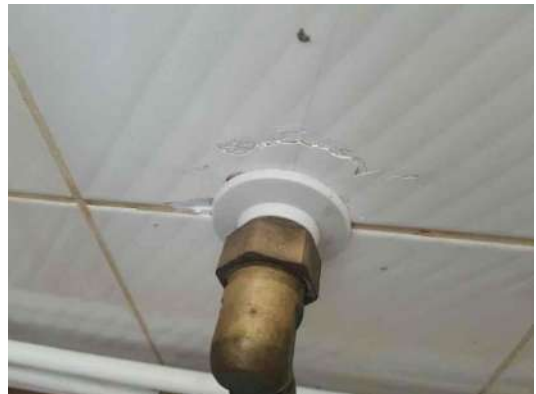
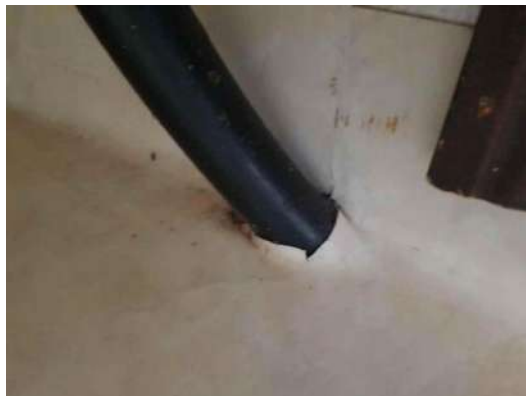
Våtrum har äldre yt- och tätskikt  
Rör genomföringar finns i dusch/badzon.  
Otäta rör genomföring finns i golv.  
Spricka i kaklet vid genomföring.  
Mattan trasig vid tröskel.

Utrymmet är äldre och har passerat tiden för sin tekniska livslängd.  
Renovering av utrymmet rekommenderas.  
Kontakta en behörig våtrumsentreprenör för en renovering.  
I samband med renoveringen bör omkringliggande konstruktioner kontrolleras för att upptäcka eventuella följskador.

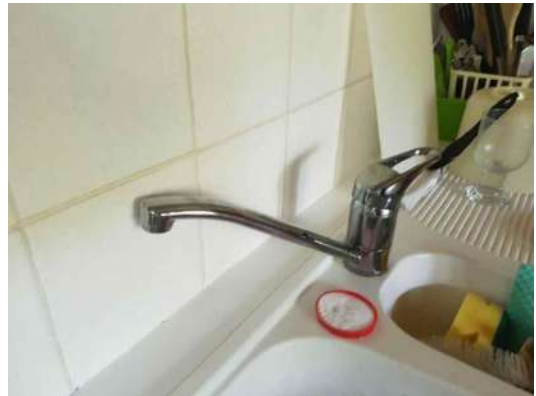
Fuktskydd i diskbänksskåp

När det inte finns ett fuktskydd i diskbänksskåpet så finns det risk att vatten, på grund av smygläckage från rörledningar, inte upptäcks. Det kan då tränga in i omkringliggande konstruktioner och orsaka fuktskador.

Diskmaskins slang bristfällig fastklamrad i diskbänksskåp

När diskmaskinens avloppsslang ej är klamrad i diskbänkens underkant är detta en risk ur fuktsynpunkt. Risk finns bl.a. att avloppsröret brister och vatten strömmar ut över golvet, med fuktrelaterade skador i omkringliggande konstruktioner som möjlig följd.

Fuktskydd under vitvaror finns inte.

När fuktskydd inte finns under kyl/frys är detta en risk ur vattenskadesynpunkt. Risk finns att vatten på grund av smygläckage från rörledningar ej upptäcks och tränger in i bakomvarande/underliggande konstruktioner med fuktrelaterade skador som möjlig följd.

Köksblandaren saknar vridstopp.

Svängradien för köksblandarens pip ska vara begränsad så att vatten från köksblandaren inte kan rinna ut utanför diskbänkens eller diskbänksinsatsens lådor.

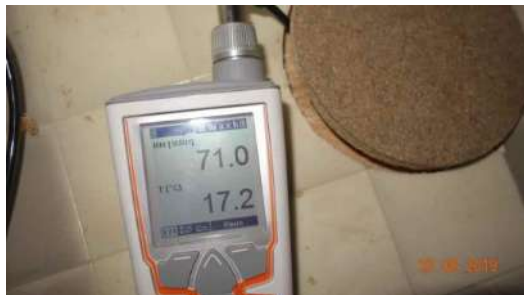
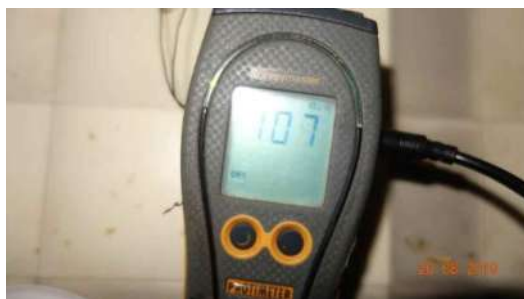
Vid kontroll av konstruktionen uppmättes fuktvärden under kritisk fuktnivå för mikrobiell tillväxt och normal lukt upplevdes. I borrar provhål i vägg i kök noterades spånskiva, plastfolie, mineralull och träkonstruktion.

I borrar provhål i golv i kök noterades spångolv, mineralull, blindbottenskiva av träfiber och träkonstruktion.

Relativ fuktighet uppmättes till 63-71 % och Fuktkvoten 10-12%.

Risk för mikrobiell tillväxt föreligger om den relativa fuktigheten (RF) i den omgivande luften är över 75% vilket i furuvirke motsvarar en fuktkvot (FK) på 17%.
