# Besiktningsprotokoll

Anticimex Försäkringsbesiktning i samarbete med Fastighetsbyrån

| Fastighetsbeteckning:<br>Othemviken 2 | |

| Besiktningsdatum:<br>2026-05-12 | Protokollnummer:<br>69635178 |

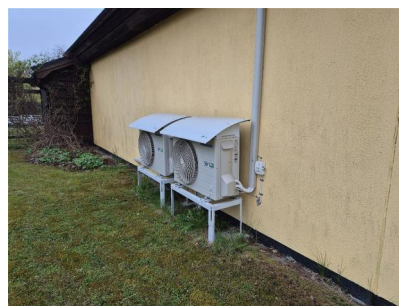
Kondensvatten från luftvärmepumpens utedel leds inte bort från husgrunden.

Detta medför ökad risk för att vatten tränger in i anslutande konstruktioner, vilket i sin tur kan leda till fuktnrelaterade skador. Observera att besiktning av byggnadens värmesystem eller värmepumpen inte har ingått i uppdraget.

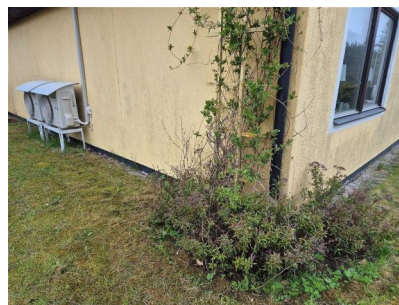
Viss växtlighet finns i anslutning till grundmur.

När det finns rabatter och växter nära grundmuren finns risk att fukt stannar kvar i väggarna. Detta kan i sin tur orsaka invändiga fuktskador. Växternas rötter kan också skada grundmuren.

Området närmast huset rekommenderas att vara fritt från växtlighet.

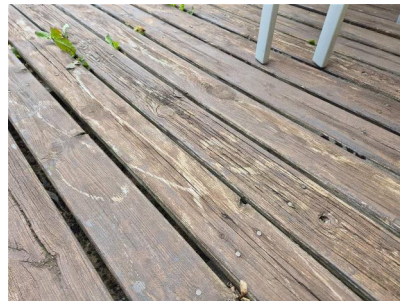
Altan/trall har färgsläpp och torrsprickor.

Altan/trall och träkonstruktioner där målningsbehov finns riskerar att få fukt- och rötskador på grund av sämre vattenavvisande förmåga.

Vi rekommenderar att du utför målning/underhåll av trall och altanräcke.

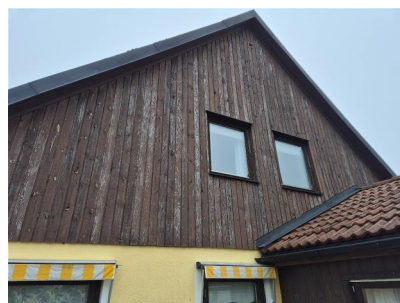
Fasadpanelen är i behov av målning/underhåll.

Fasadbeklädnad och träkonstruktioner där målningsbehov finns riskerar att få fukt- och rötskador på grund av sämre vattenavvisande förmåga. För att öka livslängden på fasadbeklädnaden rekommenderas målning och underhåll.

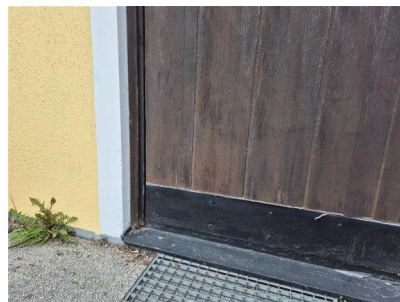
Dörr är i behov av målning/underhåll.

Dörrar där målningsbehov finns riskerar att få fukt- och rötskador på grund av sämre vattenavvisande förmåga.

För att öka livslängden på dörr rekommenderas målning och underhåll.

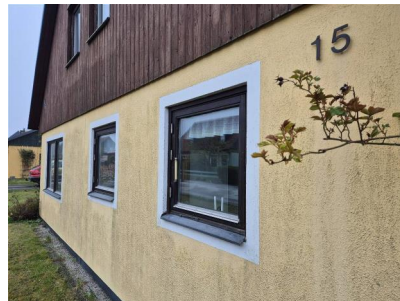
Överbleck saknas ovan fönster på entréplan.

Avsaknad av bleck ovanför fönster medför en ökad risk för att vatten kan rinna in och orsaka fuktrelaterade skador i omkringliggande konstruktioner.

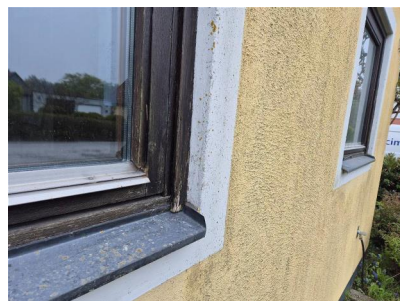
Fönster är i behov av målning/underhåll.

Fönsterbågar och fönsterkarmar där målningsbehov finns riskerar att få fukt- och rötskador på grund av sämre vattenavvisande förmåga.

För att öka livslängden på fönster rekommenderas målning och underhåll.

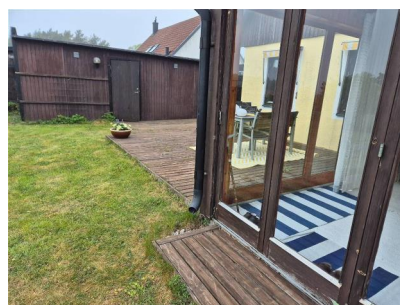
- Stuprör avslutas nära husliv.

Stuprör som avslutas intill husliv (ovan mark) kan medföra en ökad fuktbelastning på grundmur/sockel med fuktrelaterade skador som följd.

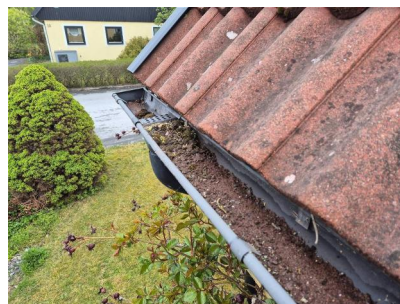
- Hängrännor är skräpfyllda.

Eftersom hängrännor är fulla med skräp finns risk för fuktskador på fasad och sockel då vatten kan svämma över.

För att förhindra översvämning rekommenderas rensning av hängrännor.

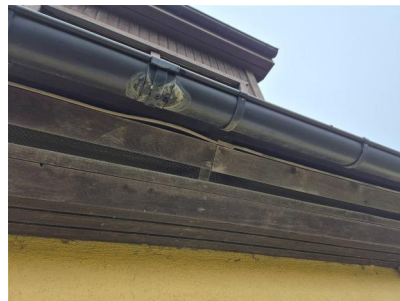
Hängränna har läckage.

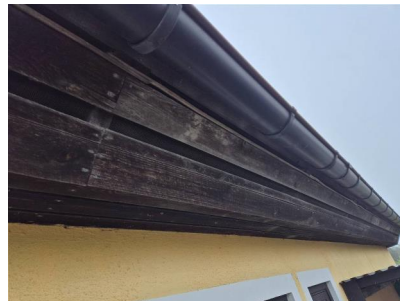
Yttertaket är äldre.

Yttertaket har enligt vår bedömning en begränsad livslängd. Eftersom husets taktäckning är äldre har det ett minskat motstånd mot vatteninträngning. Detta i sin tur kan leda till fuktskador på träläkt och vidare ner i underliggande konstruktioner.

Takets träkonstruktioner så som takutsprång och vindskivor är i behov av målning/underhåll.

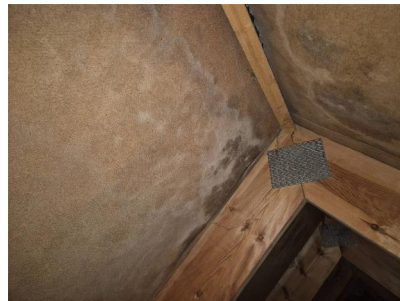
Mindre fuktfläckar/missfärgningar noterades på underlagstak.

Dessa var torra vid besiktningstillfället och vanligt förekommande (normalt) med tanke på att underlagstaket består av träfiberskivor.

Eftersom underlagstaket består av träfiberskivor utan yttre täckning av papp under takbeklädnaden, finns risk vid ogynnsam väderlek att regnvatten/snö tränger in i skivskarvar med läckage på vindsutrymmet som följd. Med tiden kan även träfiberskivorna drabbas av fuktskador (vilket delvis har hänt).

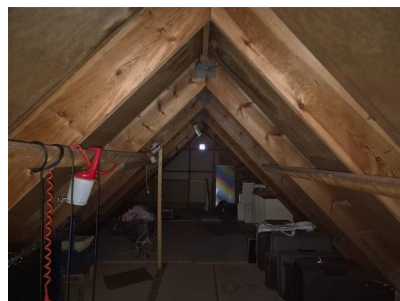
Vid kontroll av vinden uppmättes fuktvärden under kritisk fuktnivå för mikrobiell tillväxt och en normal lukt upplevdes. Fuktkvoten i underlagstak/takbjälkar uppmättes till ca 6%.

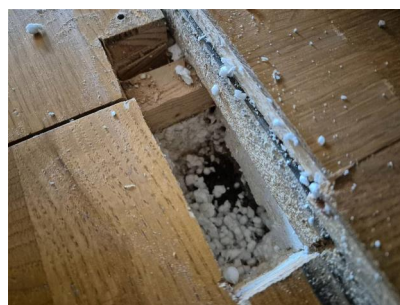
Vid kontroll av konstruktion uppmättes fuktvärden under kritisk nivå för mikrobiell tillväxt och normal lukt upplevdes.

Grundläggningen består av en betongplatta på mark utan underliggande isolering, plast med ett flytande golv på en cellplastisolering. Fuktkvoten uppmättes till ca 7% (under tröskel till allrum).

Flytande golvkonstruktion och eventuella väggsyllar riskerar att drabbas av fuktskador på grund av naturlig fuktpåverkan om fuktskyddet är bristfälligt utfört alternativt saknas. Fuktvandring kan ske från marken genom betongen till organiskt material genom så kallad kapillärsugning och diffusion, vilket kan leda till skador med lukt av mikrobiell karaktär. Om väggsyllarna är tryckimpregnerade kan även en kemisk lukt förekomma.

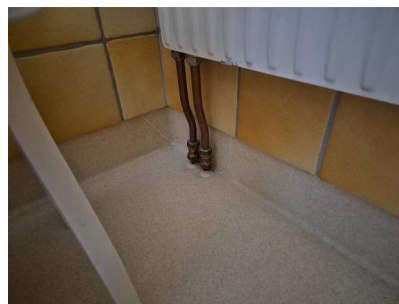
- Våtutrymmet har äldre yt-/tätskikt.

Eftersom funktionen, som innebär att ytskiktet/tätskiktet ska vara vattentätt, kan vara nedsatt finns en ökad risk att vatten tränger igenom ytskiktet/tätskiktet med vattenskador i omkringliggande konstruktioner som följd.

- Rörgenomföring finns i golv.

Rörgenomföringar i golvet medför en ökad risk för att vatten tränger ner i omkringliggande konstruktioner och orsakar fuktskador. Vid uppbyggnaden av utrymmet var detta tillåtet och utförandet anses därför vara fackmässigt utfört. I dagens branschregler är detta inte längre tillåtet.

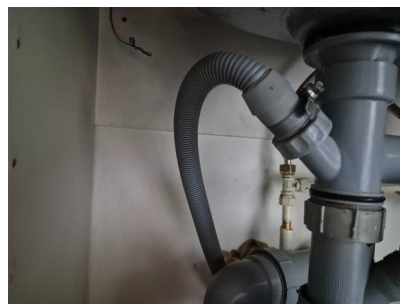
- Fuktskydd saknas i diskbänksskåp samt under vitvaror.

Utan fuktskydd är det svårt att upptäcka läckage från rörledningar. Vatten kan då tränga in i omkringliggande konstruktioner och orsaka fuktskador.

- Upphängningsbygel saknas på avloppsslang från diskmaskinen.

När upphängningsbygel saknas ökar risken för brott på slangen med läckage som möjlig följd.

För att upptäcka eventuella läckage, installera ett fuktskydd.

För att hindra brott på avloppsslang rekommenderas komplettering av upphängningsbygel.

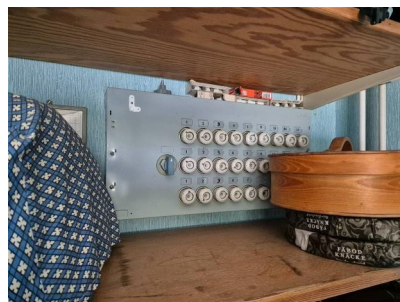
Utrymmet har äldre yt-/tätskikt.

Eftersom funktionen, som innebär att ytskiktet/tätskiktet ska vara vattentätt, kan vara nedsatt finns en ökad risk att vatten tränger igenom ytskiktet/tätskiktet med vattenskador i omkringliggande konstruktioner som följd.

Jordfelsbrytare finns ej.

Det finns inget krav att hus byggda före år 2000 ska ha jordfelsbrytare. Jordfelsbrytaren minskar dock risken för personskador och brand orsakade av elanläggningen.

Kontakta en elektriker för kontroll och åtgärd.

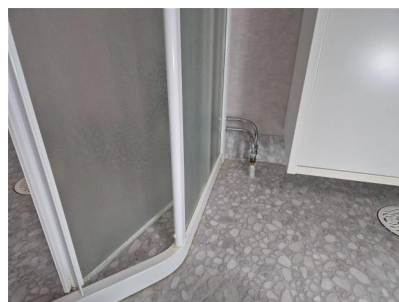
- Rörgenomföring finns i golv.

Rörgenomföringar i golvet medför en ökad risk för att vatten tränger ner i omkringliggande konstruktioner och orsakar fuktskador vid vattenbegjutning.

Eftersom dessa skyddas från vattenbegjutning av duschvägg/kabin, bedöms risken som liten.

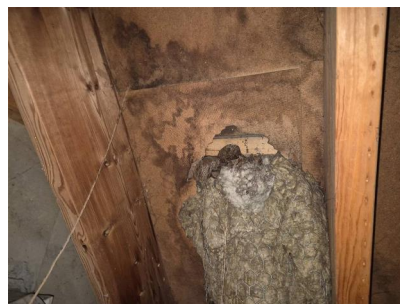
Mindre fuktfläckar/missfärgningar noterades på underlagstak.

Dessa var torra vid besiktningstillfället och vanligt förekommande (normalt) med tanke på att underlagstaket består av träfiberskivor.

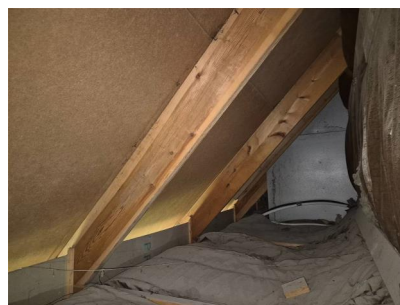
Vid kontroll av sidovinden uppmättes fuktvärden under kritisk fuktnivå för mikrobiell tillväxt och en normal lukt upplevdes. Fuktkvoten i underlagstak/takbjälkar uppmättes till ca 6%.

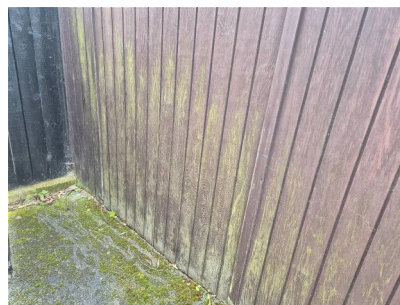
Fasadpanelen är i behov av målning/underhåll.

Fasadbeklädnad och träkonstruktioner där målningsbehov finns riskerar att få fukt- och rötskador på grund av sämre vattenavvisande förmåga. För att öka livslängden på fasadbeklädnaden rekommenderas målning och underhåll.

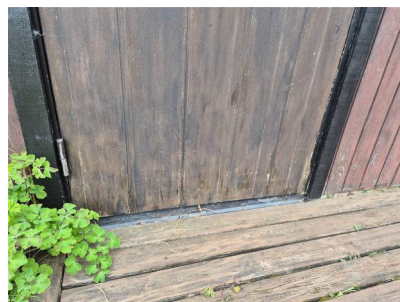
Dörr är i behov av målning/underhåll.

Dörrar där målningsbehov finns riskerar att få fukt- och rötskador på grund av sämre vattenavvisande förmåga.

För att öka livslängden på dörr rekommenderas målning och underhåll.

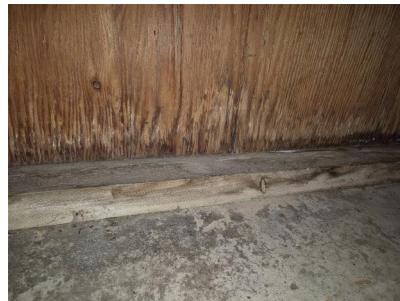
Garaget är ett kallgarage.

Alla kallgarage är att betrakta som utemiljö, vilket innebär att det är normalt med förhöjd fuktighet i vissa perioder på året vilket kan resultera i fuktskador i organiska material. Detta i sin tur kan leda till mikrobiell tillväxt och avvikande lukt. Normal lukt upplevdes i garaget vid besiktningen.

Trädetaljer i kontakt med betonggolvet. Trädetaljer kan via kapillärkraft bli fuktiga vilket kan leda till fuktskador och dålig lukt. Vid fuktkvotsmätning i nederkant av väggkonstruktion uppmättes fuktkvot till ca 22% och normal lukt upplevdes.

Garaget är ingen boende miljö utan endast ett väderskydd. Förvaring av fuktkänsliga och organiska material i garaget är inte att rekommendera då dessa riskerar att påverkas av fukt.

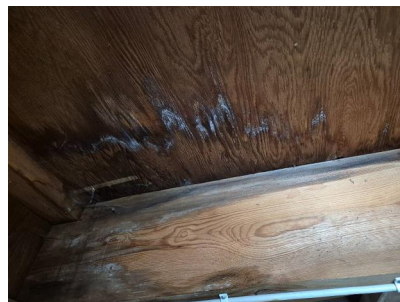
- Taket har fuktfläckar/missfärgningar.

Fuktfläckar/missfärgningar var torra vid besiktningstillfället och bedöms ha uppkommit innan ny papp lades på yttertaket.

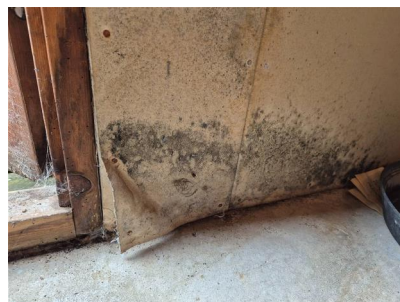
Trädetaljer i kontakt med betonggolvet samt mikrobiell påväxt finns på vägg.

Vid fuktkvotsmätning i tröskel uppmättes fuktkvot till ca 40%. Normal lukt upplevdes.

Trädetaljer kan via kapillärkraft bli fuktiga vilket kan leda till fuktskador och dålig lukt. Vid misstanke om detta bör dessa delar bytas ut mot fukttålig konstruktion eller tas bort.
