Besiktningssprotokoll

Anticimex Försäkringsbesiktning i samarbete med Fastighetsbyrån

Fastighetsbeteckning: Skötaren 23	
Fastighetsadress: Trefaldighetsvägen 2a	
Postnummer: 832 47	Ort: Frösön

Försäkringsbesiktning

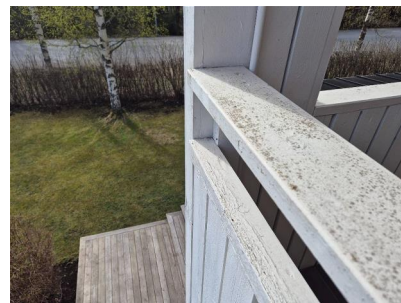
Utvändigt / Balkong

Balkongräcke och träkonstruktioner är i behov av målning/underhåll.
För att öka livslängden på balkongen rekommenderas målning och underhåll.

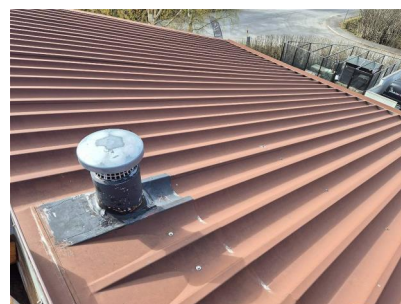
Utvändigt / Tak

Yttertaket och dess infästning är äldre.
Tätning med fogmassa runt ventilations stos.

Takplåt, plåtdetaljer och underlagstak har enligt vår bedömning en begränsad livslängd. Eftersom husets taktäckning är äldre har det ett minskat motstånd mot vatteninträning. Detta i sin tur kan leda till fuktskador på träläkt och vidare ner i underliggande konstruktioner.

Taket är kontrollerat från takluckan.

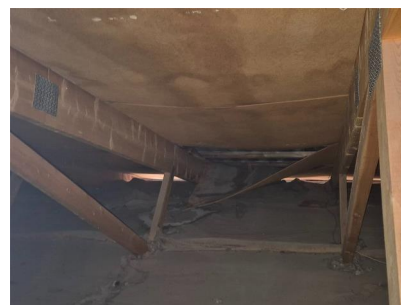
Utvändigt / Vind

Fuktuktläckor noterades på underlagstak.

Detta är vanligt förekommande (normalt) med tanke på att underlagstaket består av träfiberskivor.

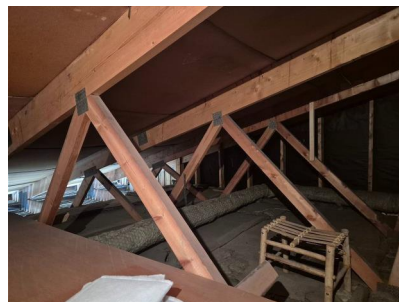
Vid kontroll av vinden uppmättes fuktvärden under kritisk fuktnivå för mikrobiell tillväxt och en normal lukt upplevdes. Fuktkvoten i underlagstak/takbjälkar uppmättes till 10 %.

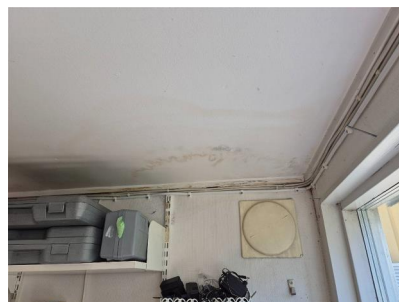
Utvändigt / Garage invändigt

Taket har fuktskador.

Den synliga fuktfläcken tyder på att vatten har runnit in på grund av otätheter.

Vi rekommenderar en fördjupad undersökning för att bedöma orsak och omfattning.

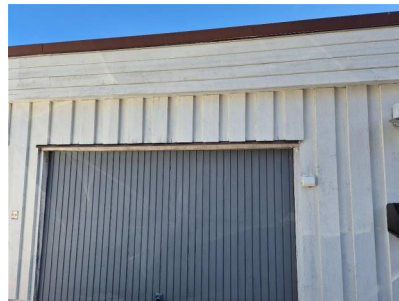
Utvändigt / Garage utvändigt

Fasadpanel, fönster och dörr är i behov av målning och underhåll.

För att öka livslängden på fasadbeklädnaden rekommenderas målning och underhåll.

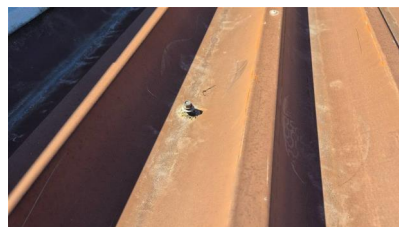
Garagetaket är äldre och har infästning som ej sluter tätt.

Det finns risk för underliggande skador.
Se även garage invändigt.

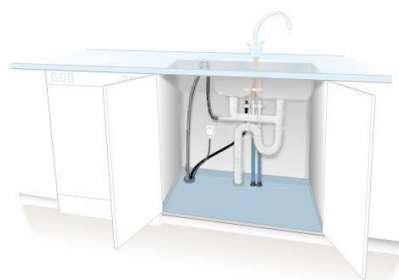
Entréplan / Kök

Fuktskydd saknas i diskbänksskåp samt under kyl/frys.

Utan fuktskydd är det svårt att upptäcka läckage från rörledningar. Vatten kan då tränga in i omkringliggande konstruktioner och orsaka fuktskador.

För att upptäcka eventuella läckage, installera ett fuktskydd.

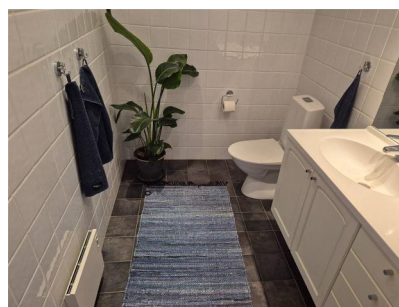
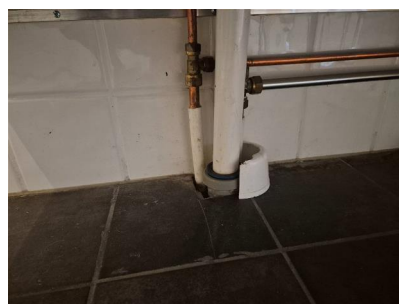
Entréplan / Toalett

⚠ Golvbeläggningen/tätskikt är otät vid rör genomföring.

De otäta rör genomföringarna medför att vatten kan tränga ner i omkringliggande konstruktioner med fuktskador som följd. Detta kan i sin tur leda till mikrobiella skador (angrepp av mikroorganismer).

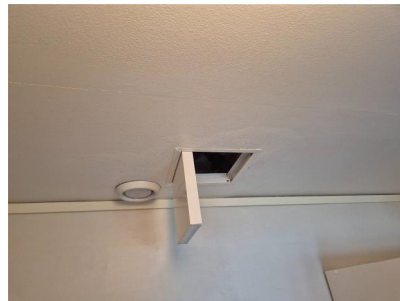
Entréplan / Tvättstuga

Våren 2026 upptäcktes en fuktfläck i tvättstugan vilket orsakats av ett läckage på yttertaket. Otätheterna tätades och det har därefter varit oförändrat. Fuktfläckar finns i sovrum på övre plan och i tvättstugan och dessa är torra vid besikningen.

2026 Mindre läckage från yttertak. Visade sig vid ventilations don i tvättstuga. Entreprenör tätade runt genomföring på yttertaket och undersökte skadan okulärt.

Fuktfläckar på innertak kring ventilations rör. Upplevs torrt. Se mer under lämnade upplysningar.

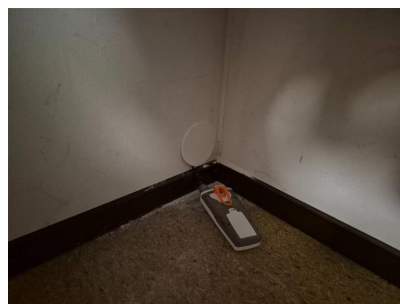
Källarplan / Allmänt

I källaren har kontroll och fuktmetning utförts i golv och vägg. En normal lukt upplevs men vid kontroll i vägg uppmättes fuktvärden över gränsvärden för mikrobiell tillväxt. Detta är ett stickprov och högre resp lägre fuktvärden kan finnas i andra delar av källaren. Vid kontroll av golv uppmättes låga fuktvärden i väggsyll och normal doft upplevs.

Vid kontroll av väggkonstruktion uppmättes fuktvärden över kritisk nivå för mikrobiell tillväxt och normal lukt upplevdes.

Källargrundmurar med påreglade isolerade ytterväggar.
Fuktkvoten uppmättes till 20%, den relativa fuktigheten uppmättes till 79% vid 10 grader och en normal lukt kunde kännas i golv/vägg vinkel.

Grundmur, träregel, mellanliggande mineralull, plastfole och gipsskiva.
Kontroll utförd i förråd.

Vi rekommenderar en fördjupad undersökning för att bedöma orsak och omfattning. Det är viktigt att tänka på att denna rekommendation om fördjupad undersökning gäller hela källarplan.

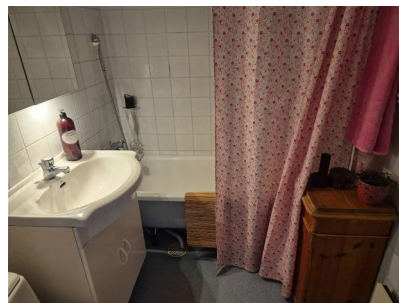
Övre plan / Badrum/Wc

Våtutrymmet har äldre yt-/tätskikt.

Eftersom funktionen, som innebär att ytskiktet/tätskiktet ska vara vattentätt, kan vara nedsatt finns en ökad risk att vatten tränger igenom ytskiktet/tätskiktet med vattenskador i omkringliggande konstruktioner som följd.

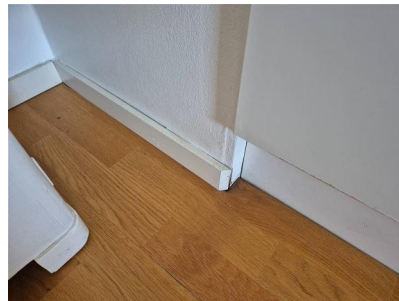
Övre plan / Sovrum 4

Fuktfleck intill rörlits. Upplevs torr för dagen.

Se mer under lämnade upplysningar och tvättstuga entréplan.
