Besiktningssprotokoll

Anticimex Försäkringsbesiktning i samarbete med Fastighetsbyrån

Fastighetsbeteckning: Forshälla-sund 1:115	
Fastighetsadress: Rödjordsvägen 7	
Postnummer: 451 90	Ort: Uddevalla

Besiktningdatum: 2026-02-02	Protokollnummer: 69697322
Temperatur: -6 °C	Väderlek: Molnigt
Tekniker: Andreas Ohlsson	
E-post: andreas.ohlsson@anticimex.se	
Kontor: Uddevalla	
Närvarande: Säljare närvarade vid besiktningen.

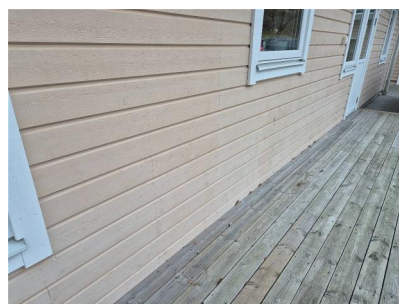
Utvändigt / Fasad

- Träfasaden är i behov av målning/underhåll.

Fasadbeklädnad och träkonstruktioner där målningsbehov finns riskerar att få fukt- och rötskador på grund av sämre vattenavvisande förmåga. För att öka livslängden på fasadbeklädnaden rekommenderas målning och underhåll.

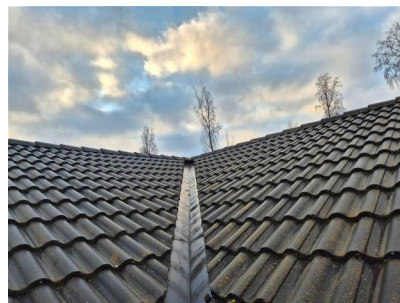
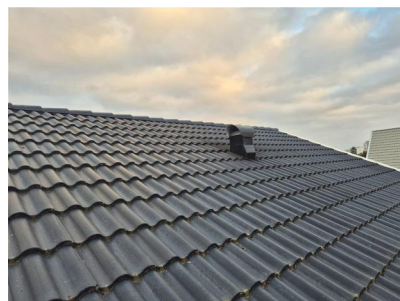
Utvändigt / Tak

Inget att notera.

Yttertaket är besiktigt från stege vid takfoten då inga steg finns på taket.

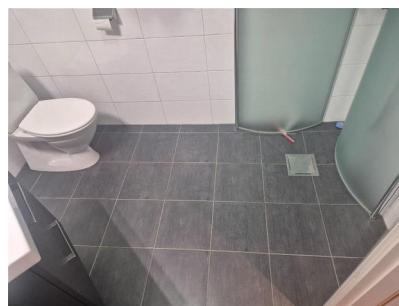
Entréplan / Dusch/Toalett 1

Normala fuktvärden indikerades mot klinker/kakel.

En viss fukt tränger alltid in bakom kakel/klinker via fogarna, detta är helt normalt och innebär inte att tätskiktet/ våtrumsisoleringen under kaklet/klinkern är bristfälligt eller ur funktion.

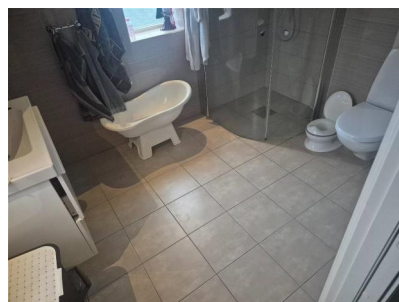
Entréplan / Dusch/Toalett 2

Normala fuktvärden indikerades mot klinker/kakel.

En viss fukt tränger alltid in bakom kakel/klinker via fogarna, detta är helt normalt och innebär inte att tätskiktet/ våtrumsisoleringen under kaklet/klinkern är bristfälligt eller ur funktion.

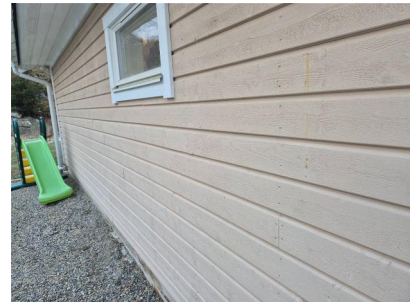
Utvändigt / Fasad

- Träfasaden är i behov av målning/underhåll.

Fasadbeklädnad och träkonstruktioner där målningsbehov finns riskerar att få fukt- och rötskador på grund av sämre vattenavvisande förmåga. För att öka livslängden på fasadbeklädnaden rekommenderas målning och underhåll.

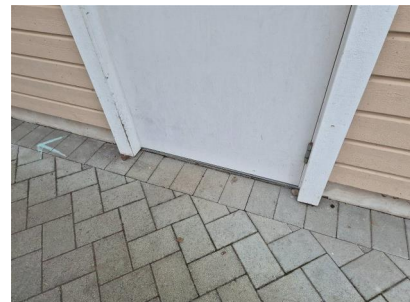
Utvändigt / Dörrar

- Tröskelbleck saknas under förrådsdörr.

Avsaknad av tröskelbleck medför att det finns risk för att vatten kan rinna in och orsaka fuktskador på tröskel och/eller i kringliggande vägg.
