Kringelvägen 11

16864 Bromma

**Besiktningssuppgifter**

Bilaga 1 för kontroll av valda konstruktioner

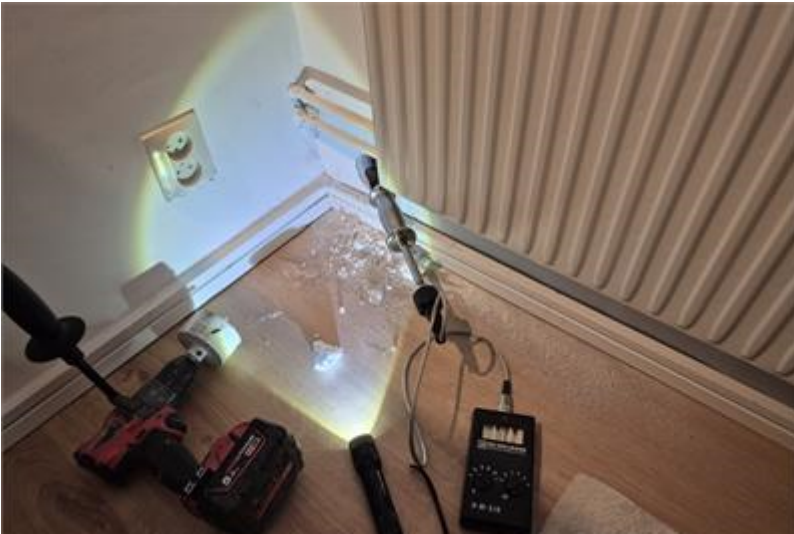
Byggnadsdel	Utreglade väggar
Konstruktionsdel	Påregling på insida av grundmuren.
Konstruktionsuppbyggnad	Gipsskiva på reglar/läkt, isolering av cellplast, betongvägg.

Fuktkvot mättes i väggregel till ca 11% FK.

Det kritiska gränsvärdet för mikrobiell tillväxt brukar anges till ca 17% fuktkvot (FK).

Notera att stickprovsmässig undersökning är utförd samt att mätvärden normalt sett kan variera över årstiderna. För att säkert fastställa konstruktionens kondition och fuktstatus måste en mer omfattande undersökning utföras.
