**Fastighetsuppgifter**

Fastighetsbeteckning  
Tyfter 1:170  
Adress  
Oxelvägen 90  
44277 Romelanda

Uppdragsnummer O32006  
Besiktningdatum 2026-05-12  
Besiktningföretag OBM Besiktning Väst AB  
Besiktningförrättare Daniel Thelin  
Närvarande Säljare  
Giltig till och med 2027-05-12

Byggnadsbeskrivning  
1 1/2-planshus på platta på mark.

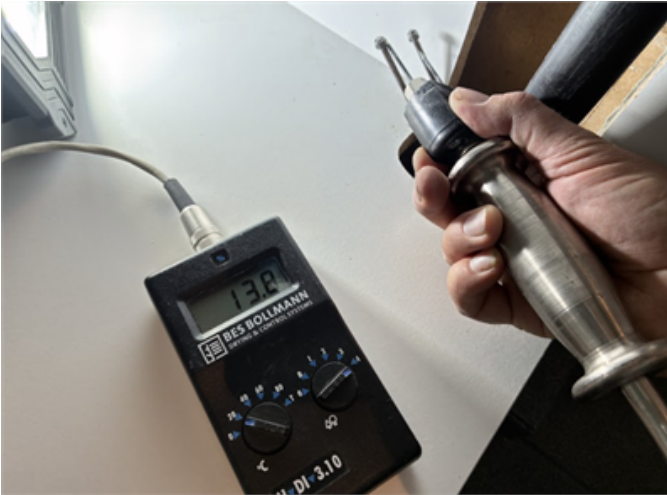
Bilden visar fuktkvotsmätning i innerväggsyll i tvätt, gränsvärde 17%FK.

Fuktkvoten uppmättes till 14-15% i ytterväggsyll och 13-14% i innerväggsyll.

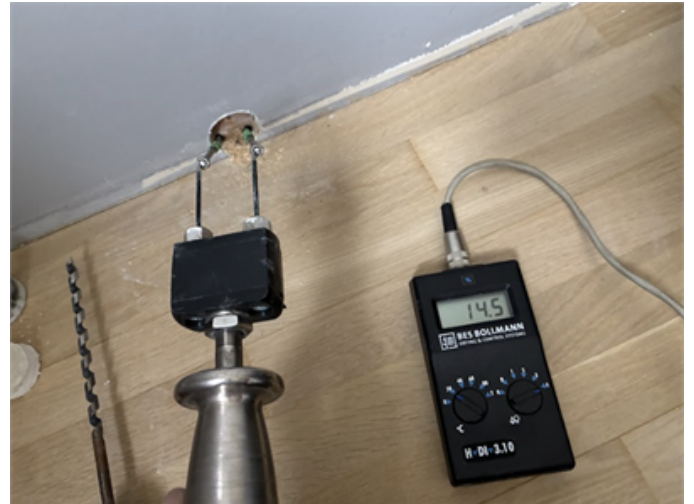
Bilden visar fuktkvotsmätning i ytterväggsyllens yttre del i vardagsrum, gränsvärde 17%FK.

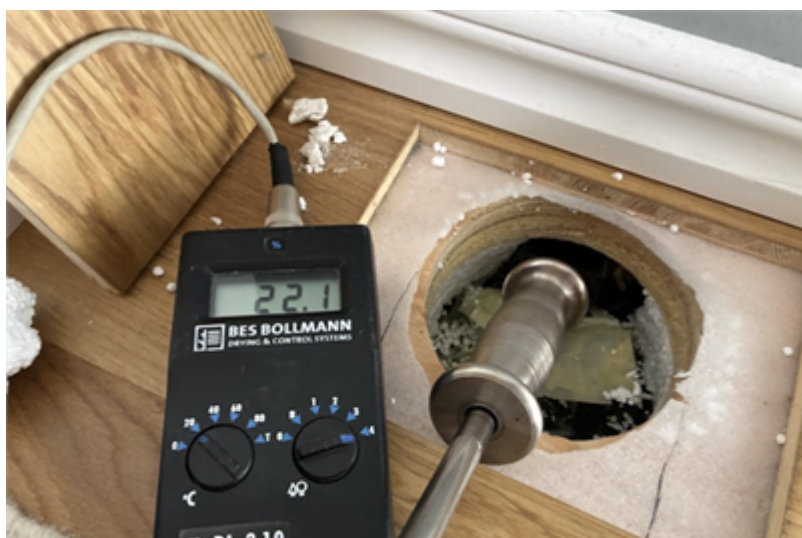
I rum bredvid entréhall upplevdes svagt avvikande mikrobiell lukt upplevdes i konstruktionen och mätvärde över gränsvärde uppmättes.

Fuktkvoten uppmättes här till 22-23%.
