# Besiktningssprotokoll

Anticimex Försäkringsbesiktning i samarbete med Fastighetsbyrån

Fastighetsbeteckning: Kalvskinn 1:10	
Fastighetsadress: Kalvskinn Lyckeberg	
Postnummer: 45742	Ort: Fjällbacka

Besiktningdatum: 2026-05-15	Protokollnummer: 69697235
Temperatur: 8 °C	Väderlek: Klart
Tekniker: Glenn Karlsson	
E-post: glenn.karlsson@anticimex.se	
Kontor: Uddevalla	
Närvarande: Fastighetsägare

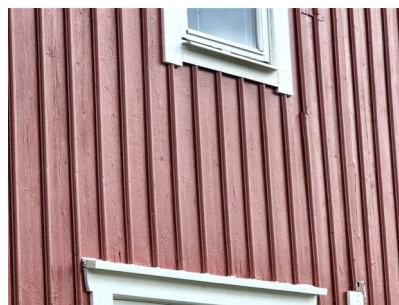
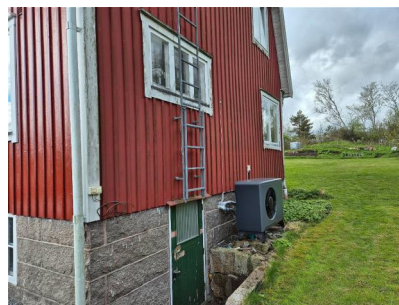
- Skarvade panelbrädor och fasad som spruckit/rötskadats lokalt noterades. I övrigt förekommer även underhållsbehov.

Anlita snickare för utbyte av skadade brädor. Vid åtgärd är det viktigt att även bakomliggande konstruktion kontrolleras för att kunna upptäcka och åtgärda eventuella följskador.

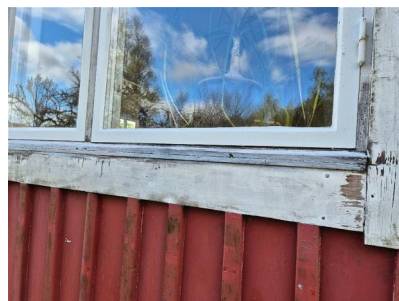
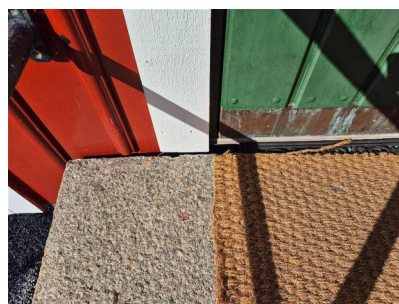
- Underhållsbehov förekommer.
- Plåtbleck saknas vid en del av fönstren samt vid entrédörrens tröskel.
- Äldre isolerkassetter förekommer. Sådana tappar med tiden ofta tätningen mellan glasen vilket kan leda till att de blir missfärgade.
- Rötskador noterades i källarfönster och i källardörrens tröskel/karm. Detta bedöms inte ha medfört några följskador då omgivande konstruktion består av sten.

Underhållsbehov innebär risk för rötskador.

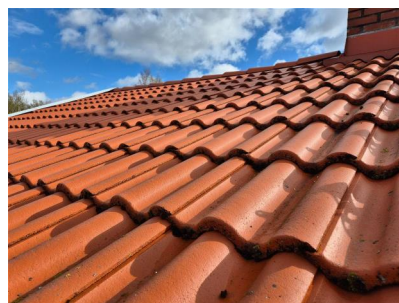
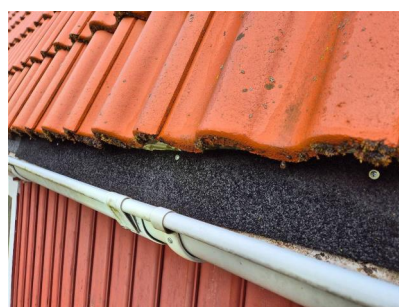
- Mosspåväxt har börjat greppa i pannskarvar.
- Takfotsplåt finns ej. I nuläget har papp monterats lokalt för att skydda mot stänk vid hård nederbörd.
- Skorstenen saknar väderskydd.

Brister i taktäckningen innebär risk för läckagerelaterade skador i läkt och underliggande konstruktioner.

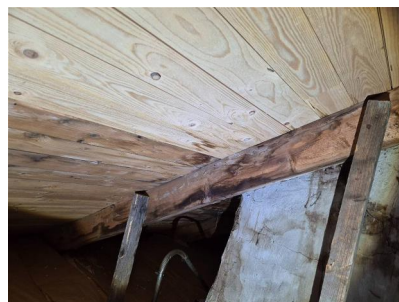
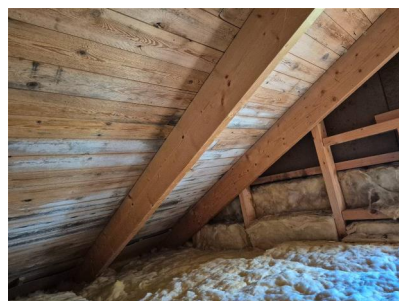
- Fuktanvisningar finns vid och på murstocken. Missfärgningar finns även utmed murstocken i en garderob i det övre planet.
- Mikrobiell påväxt (konvektionspåverkan) förekommer på underlagstaket.

Mikrobiell påväxt på underlagstaket indikerar att det underliggande boutrymmet har bristfällig allmänventilation. Inomhusproducerad fukt når då det kallare vindsutrymmet vilket leder till denna effekt. Lämpligt är att förbättra bostadsutrymmets allmänventilation och säkerställa att vindsbjälklaget är tätt. Se även infogat faktablad "Vind-Oppvärm utrymme".

Generell fuktkvot i underlagstaket uppmättes till 10-11 % vilket är normalt för årstiden och under gränsvärde (17 %) för tillväxt av mikroorganismer. Värdet är föränderligt med årstiderna och kan förväntas vara som högst under vintern.

Orsak till noterade fuktanvisningar och eventuella följdskador kontrolleras lämpligen av entreprenör.

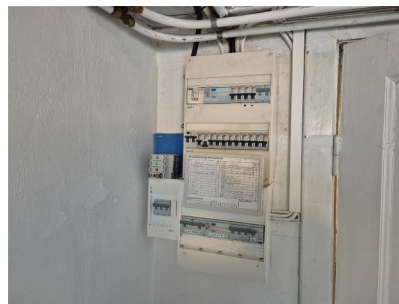
- Säkringspositionerna i elcentralen i övre plan är inte uppmärkta.

- Golven lutar och knarrar i delar av huset. Detta är inte ovanligt i äldre hus och beror oftast på att belastat trämaterial i stommen komprimerats och satt sig över tid.

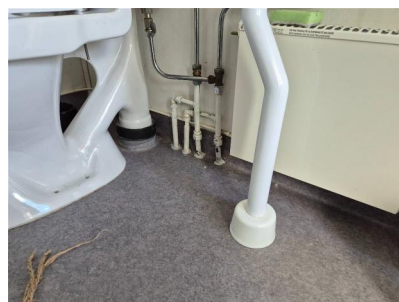
- ⚠
- Ålderstiget våtrum.
  - Fogtätade glipor finns i mattskarvar.
  - Rör genomföringar finns i golvet.
  - Handfatsavloppet är lågt avsatt i golvet.

När våtrum är utförda enligt äldre standard och dessutom försämrats med tiden föreligger risk för fuktrelaterade skador.
