# Besiktningsprotokoll

RIBE 5

RIBEGATAN 12

FSBS-0016-19618917

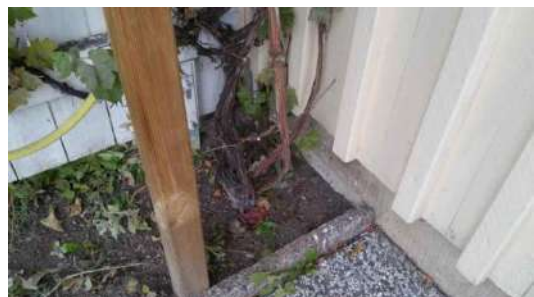
Växter finns i anslutning till grundmur.

Med rabatter och växter nära grundmuren riskerar man att få fukt kvarstående i väggarna med risk för invändiga fuktskador samtidigt som rötter kan skada grundmuren och sätta dräneringsledningen ur funktion.

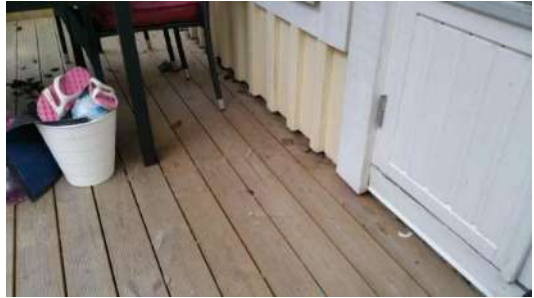
Altan på baksidan döljer del av sockeln.

Då altanen döljer del av sockeln på baksidan är den inte besiktigad. Av det som är besiktigat av sockeln så noteras inga avvikelser.

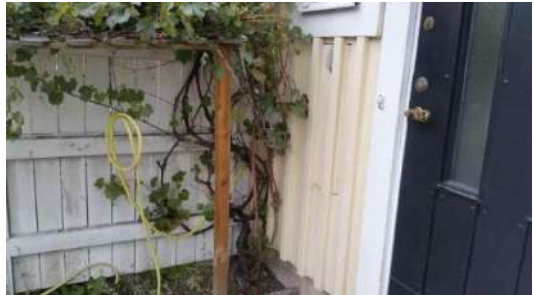
Växter finns mot fasaden.

När växter finns mot fasaden finns risk att fasadpanelen skadas med rötskador som möjlig följd.

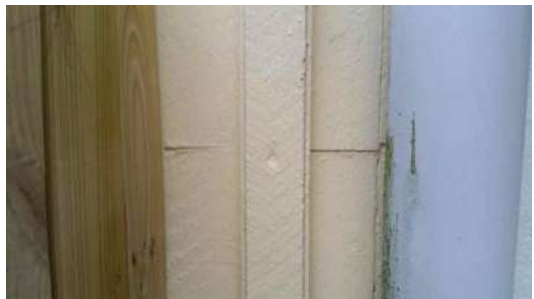
Fasadpanelen är i behov av målning/underhåll.

- Ändrä bristfälligt målat
- Torrprickor
- Färgen flagnar
- Mindre rötskador finns

Fasadpanel och träkonstruktioner där målningsbehov finns riskerar pga. sämre vattenavvisande förmåga att få fuktskador. Detta kan leda till rötskador i panelen.

Fasadpanel skarvad.

När fasadpanel är skarvad mitt på en vägg utan något skydd mot ex vis regn finns det en risk för fuktinträngning i skarvarna, med fuktrelaterade skador i ändträ och bakomvarande konstruktioner som möjlig följd.

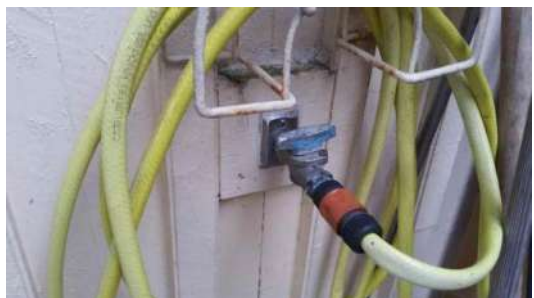
Vattenutkastaren är inte frostsäker

När vattenutkastaren inte är frostsäker ökar risken för att den ska frysa sönder och orsaka vattenskada.

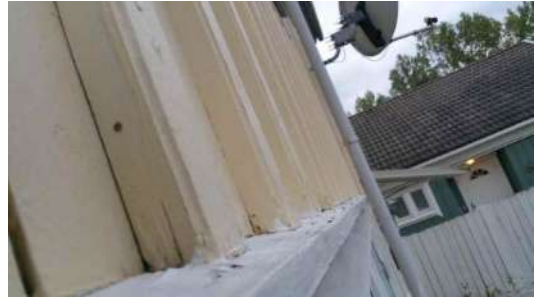
Avledare/ståndskiva saknas.

Detta medför ökad risk för fuktinträngning med möjliga rötskador som följd.

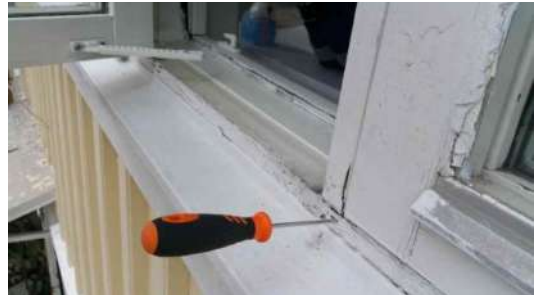
Fönster och foder är i behov av underhåll. Rötskador noteras.

En fördjupad undersökning rekommenderas för att konstatera orsak till och omfattning av de rötskador som noterats i fönsterkarm.

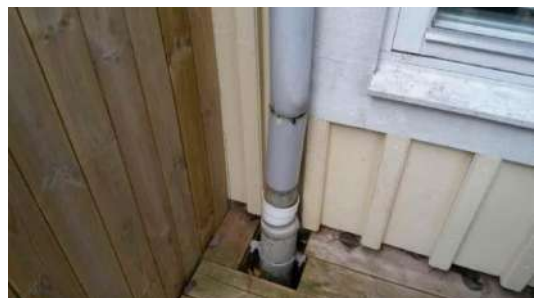
Lövsilar finns inte

När det saknas lövsilar så finns det risk att det blir stopp i dagvattenledningen.

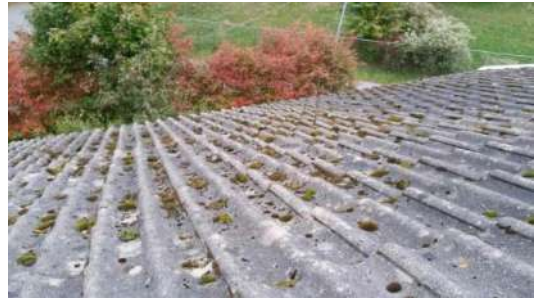
Yttertaket är äldre.

Takpannor och underlagspapp har enligt vår bedömning en begränsad livslängd. Eftersom husets taktäckning är äldre har det ett minskat motstånd mot vatteninträngning. Detta i sin tur kan leda till fuktskador på träläkt och vidare ner i takkonstruktionen.

Mosspåväxt finns på takpannor.

Mosspåväxt på taket kan leda till att taktäckningen har ett minskat motstånd mot vatteninträngning. Detta i sin tur kan leda till fuktskador på träläkt och takkonstruktionen vilket kan resultera i mikrobiella skador.

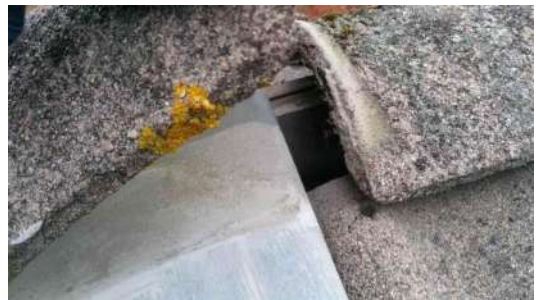
Nockband saknas.

Nockpannor sitter löst.

Dånockband inte finns, utsätts underlagstak och läkt för ökad fuktbelastning, detta kan leda till fuktskador i omkringliggande konstruktioner.

Närnockpannorna sitter löst finns risk att dom faller ner med personskador som möjlig följd.

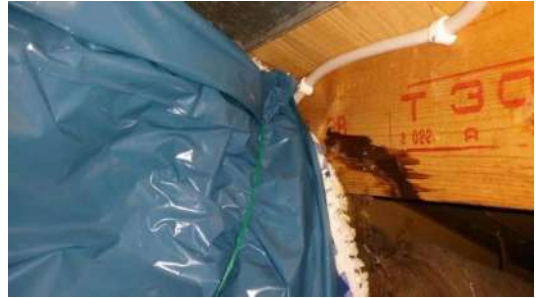
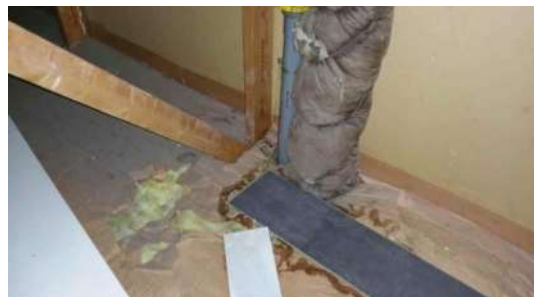
Bristfällig isolering vid ventilationsgenomföring i tak. Fuktfläckar noteras intill genomföringen.

Avlufts-röret har en vakumventil som tätar dåligt. Fuktrosor noteras runt i isoleringen.

När avlufts-ventilen slutar att fungera kommer varm fuktig luft upp till vindsutrymmet och kondenserar vintertid mot ett kallare underlagstak med fuktrelaterade skador som möjlig följd

Risk för mikrobiell tillväxt föreligger om den relativa fuktigheten (RF) i den omgivande luften är över 75% vilket i furuvirke motsvarar en fuktkvot (FK) på 17%.

Fuktkvoten i underlagstak/takbjälkar uppmättes till 15% intill ventilationsgenomföringen i övrigt uppmättes värden upp till 9%.

Det rekommenderas att kontakt tas med en fackman för att kontrollera orsaken till det ovan noterade samt eventuella åtgärder.

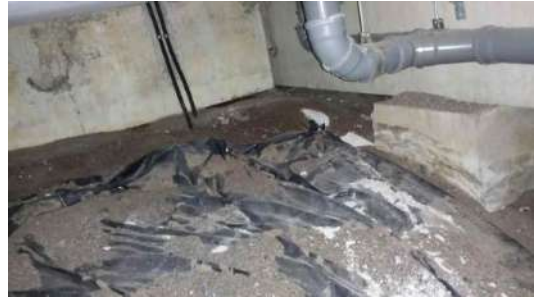
Krypgrunden är en riskkonstruktion.

Golvbjälklaget ovan den uteluftsventilerade krypgrunden riskerar på grund av naturlig fuktpåverkan att drabbas av fuktskador. Detta i sin tur kan leda till mikrobiella skador (angrepp av mikroorganismer, rötsvampar etc.) som kan resultera i att mikrobiell lukt sprids till boendemiljön.

Plast täcker ej hela marken.

Byggplasten är till för att stoppa upp den tillskjutande markfukten. Då plasten ej täcker hela marken är detta en nedsatt funktion och risk att markfukt kommer upp i krypgrundens konstruktion. Med fuktrelaterade skador som möjlig följd.

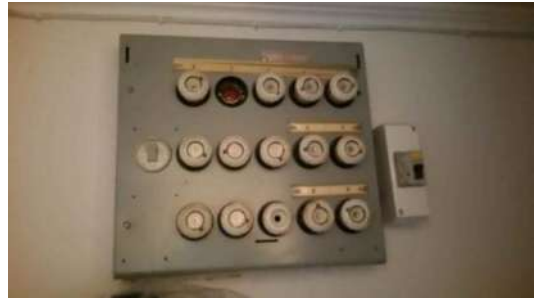
Elinstallationen i fastigheten har uppenbara brister.

- Vid stickprov noteras jordade uttag som är ojordade.
- Säkringshuvar saknas i elcentralen.
- Gruppförteckning saknas vid elcentralen.
- Elanslutning till bubbelbadkaret ej besiktigat då badkaret ej gick att flytta på.

Eftersom elinstallationen i fastighetent enligt vår bedömning har uppenbara brister rekommenderas att en behörig elektriker kontaktas för en besiktning. Observera att ingen besiktning av bostadens elsystem har ingått i uppdraget.

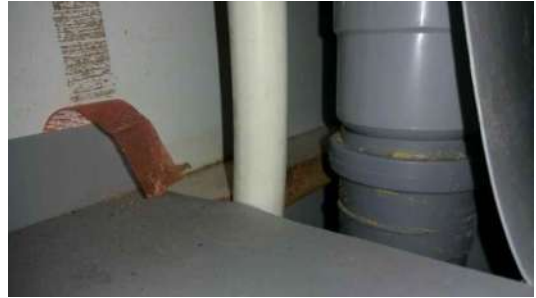
Den fukttäta botten i diskbänkskåp är inte tätad vid rör genomföringar. Fuktskydd under kyl/frys finns inte.

När rör genomföringar inte är tätade i diskbänkskåpet samt när fuktskydd inte finns under kyl/frys finns det risk att eventuellt läckage rinner ned dolt i underliggande konstruktioner med risk för fuktrelaterade skador som möjlig följd.

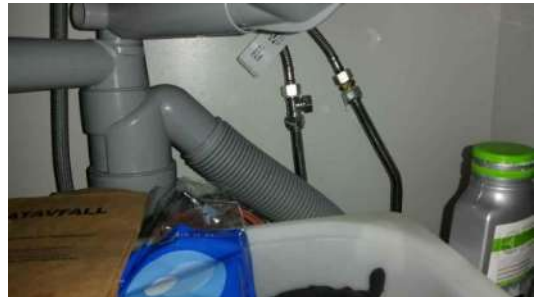
Diskmaskinens spilledning är inte uppfäst mot skåpstomme eller underkant på bänkskivan.

När diskmaskinens spilledning ej är fixerad i skåpstomme/undersida bänkskiva är detta en risk ur fuktsynpunkt.

Risk finns att spilledningen på sikt nöts sönder/spricker när den rör sig när maskinen tömmer ut vatten, med fuktrelaterade skador som möjlig följd i omkringliggande konstruktioner.

Vattenrör ej klamrade/fixerade mot vägg i diskbänkskåpet.

Risk finns att vid eventuella stötar att smygläckage kan uppstå i kopplingar, med fuktrelaterade skador i underliggande konstruktion som följd.

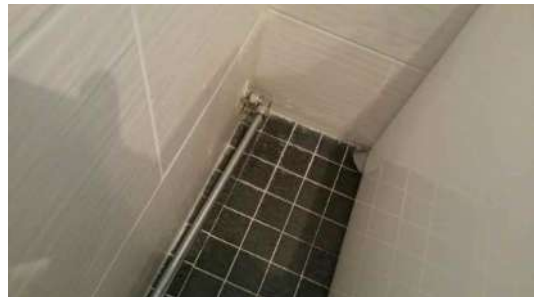
Brister i våtrum finns (inte fackmässigt utfört)

- Rör genomföringar i våtzone 1
- Fönster olämpligt placerat
- Bristfälligt fall på golvytan

Då våtrummet inte är fackmässigt\* utfört finns risk för fuktskador. Observera att risken angående fackmässigt utförande gäller hela utrymmet. \*Fackmässigt utförande innebär att arbetet ska utföras enligt Boverkets byggregler, gällande branschregler samt monteringsanvisningar för samtliga material. Följs inte detta riskerar man få nedsättning eller i sämsta fall helt utebliven skadeersättning från sitt försäkringsbolag (villahem), vid en skada.
