# Besiktningssprotokoll

Anticimex Försäkringsbesiktning i samarbete med Fastighetsbyrån

Fastighetsbeteckning: Medaljen 1	
Fastighetsadress: Olympiavägen 135	
Postnummer: 122 40	Ort: Enskede

Besiktningdatum: 2026-05-15	Protokollnummer: 69695136
Temperatur: 9 °C	Väderlek: Molnigt
Tekniker: Daniel de Luca	
E-post: Daniel.De.Luca@anticimex.se	
Kontor: Stockholm Syd	
Närvarande: Fastighetsägare Daniel de Luca, Anticimex tel 076 496 05 49

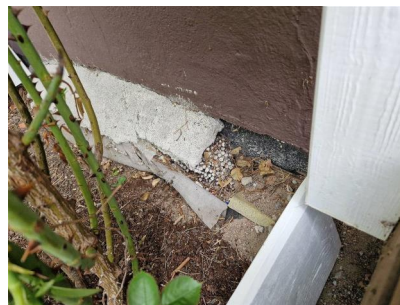
Utvändigt fuktskydd ligger oskyddat ovan mark lokalt.

Risk finns att det utvändiga fuktskyddet skadas och funktionen försämras.

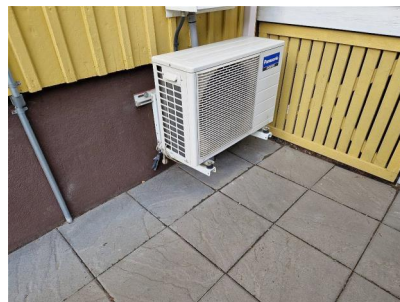
Kondensvatten från luftvärmepumpens utedel leds inte bort från husgrunden. (Ej i bruk idag)

Detta medför ökad risk för att vatten tränger in i anslutande konstruktioner, vilket i sin tur kan leda till fuktrelaterade skador. Observera att besiktning av byggnadens värmesystem eller värmepumpen inte har ingått i uppdraget.

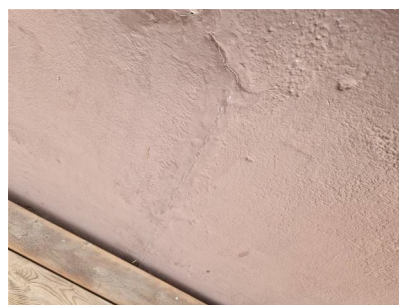
Sprickor finns i sockel.

Dessa bedöms inte ha lett till bakomliggande skador.

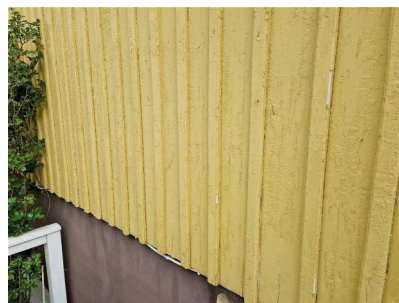
Fasadpanelen är ställvis i behov av målning/underhåll.

Fasadbeklädnad och träkonstruktioner där målningsbehov finns riskerar att få fukt- och rötskador på grund av sämre vattenavvisande förmåga. För att öka livslängden på fasadbeklädnaden rekommenderas målning och underhåll.

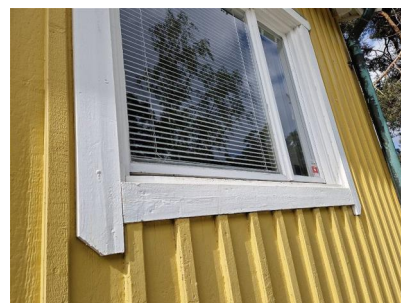
Fönsterbleck saknas på vissa fönster.  
Målningsbehov finns.

Avsaknad av fönsterbleck medför en ökad risk för att vatten kan rinna in och orsaka fuktrelaterade skador i omkringliggande konstruktioner.

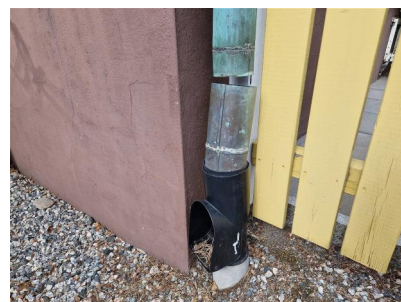
Stuprör är bristfälligt anslutet till markledning.

Stuprör som avslutas intill huset (ovan mark) kan medföra en ökad fuktbelastning på grundmur/sockel som i sin tur kan leda till fuktrelaterade skador.

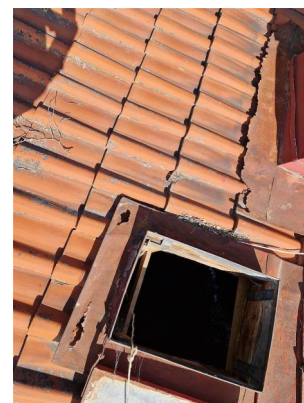
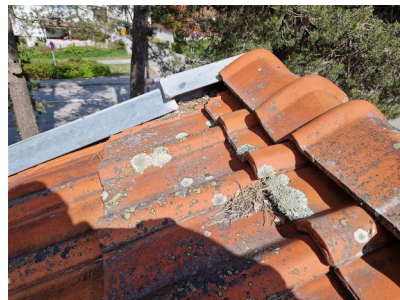
Yttertaket är äldre.  
Rostiga plåtar

Takpannor, plåtdetaljer och underlagspapp har enligt vår bedömning en begränsad livslängd. Eftersom husets taktäckning är äldre har det ett minskat motstånd mot vatteninträning. Detta i sin tur kan leda till fuktskador på träläkt och vidare ner i underliggande konstruktioner.

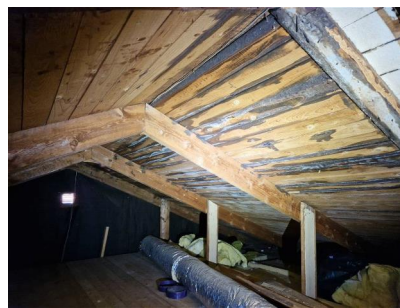
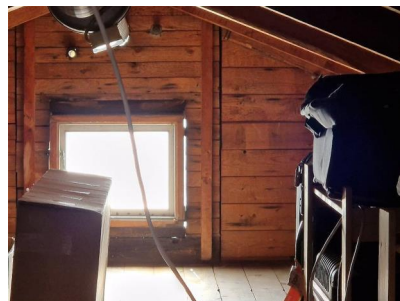
Vid kontroll av vinden uppmättes fuktvärden under kritisk fuktnivå för mikrobiell tillväxt och en normal lukt upplevdes. Mikrobiell påväxt i mindre omfattning och missfärgning finns på underlagstaket. Otätheter finns vid gavelpets och fönster är i behov av byte.

Fuktkvoten i underlagstak/takbjälkar uppmättes till 8 %.

Risk för mikrobiell tillväxt föreligger om den relativa fuktigheten (RF) i den omgivande luften är över 75 % vilket i furuvirke motsvarar en fuktkvot (FK) på 17 %.

Eftersom det är en mindre mängd mikrobiell påväxt rekommenderas det att vinden hålls under uppsikt för att se om påväxten ökar. Det är rekommenderat att kontrollera vinden minst två gånger om året. Om påväxten blir större rekommenderas det att ni kontaktar Anticimex för utredning av orsak samt förslag på åtgärd.

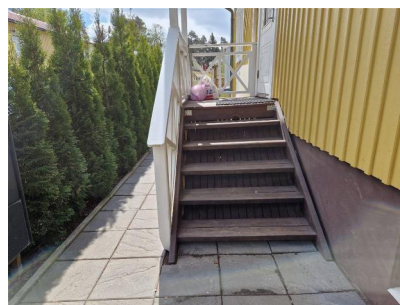
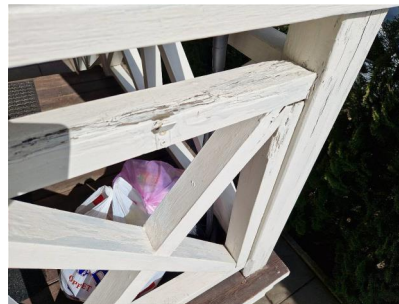
Furstubron lutar något och rötskador förekommer på räcke.

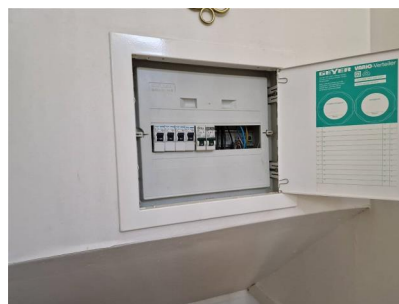
Proppskåpet saknar delvis skyddshölje.

Kontakta en elektriker för kontroll och åtgärd.

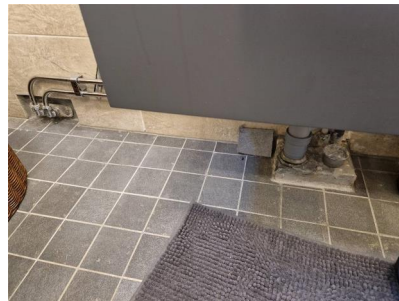
Rör genomföring finns i golv via gjuten klack.

Rör genomföringar i golvet medför en ökad risk för att vatten tränger ner i omkringliggande konstruktioner och orsakar fuktskador.

Rör genomföring i vägg är lågt placerat i duschzonen.

Badkarsblandare sitter löst.

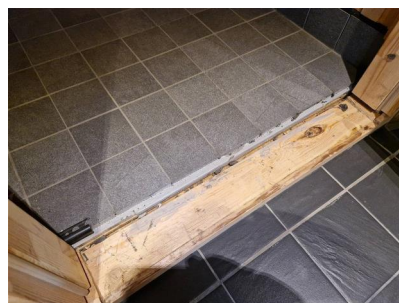
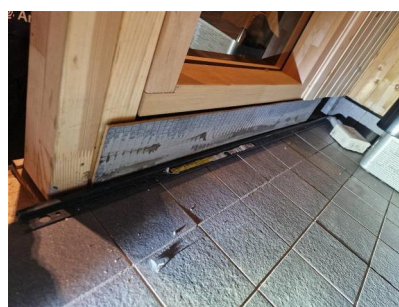
Ej helt färdigställt.

Tätskikt saknas vid/mot tröskel.

Golvet är uppreglat.

Socket saknar delvis plattor och fogning.

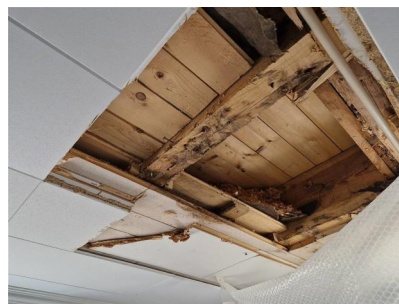
Fuktfläckar finns i tak och tidigare myrbo i bjälklag.

Det rekommenderas att aktuellt försäkringsbolag kontaktas samt att en fördjupad undersökning utförs.
