Billa 2:38

Älmåsen 2

Uppdragsnummer	G38236
Besiktningsdatum	2026-05-13
Besiktningföretag	OBM Kronoberg AB
Besiktningförrättare	Pauline Petersson
Närvarande	Fastighetsägarna
Giltig till och med	2027-05-13

Byggnadsbeskrivning	Byggnadsår
1 ½ plans hus med vidbyggt garage	1972
Till eller ombyggnad	Övrigt
-	Övrig fristående byggnader och tillbyggt skjul på garaget besiktigades inte

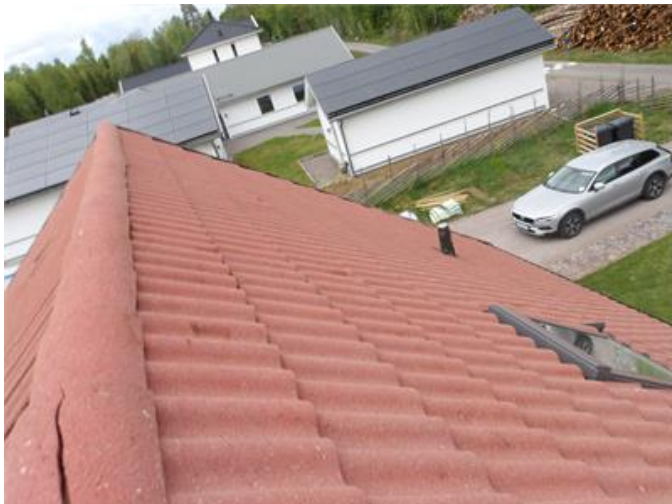
Taket besiktigades från stegen på taket och från markstege ställd mot hängrännor. Taket består av betongpannor och har undertak av trä och underlagspapp. Enligt uppgift från nuvarande ägare har underlagspappen högst upp över nocken bytts 1998 i övrigt är underlagspappen äldre (från husets ursprung). Takpannorna och plåtdetaljer är äldre. Det noterades flertal skadade takpannor samt takpannor som ligger ur läge. Vid stickprovskontroller av undertaket noterades blås- och sprickbildningar i underlagspappen och rötskadad läkt. Vindskivor är i behov av underhåll/byte. Omfattningen av bristerna och skadorna på taket rekommenderas undersökas vidare för bedömning av åtgärder.

Tak/bostadshuset: Se under kommentarer och riskanalys på sida 5 i protokollet.

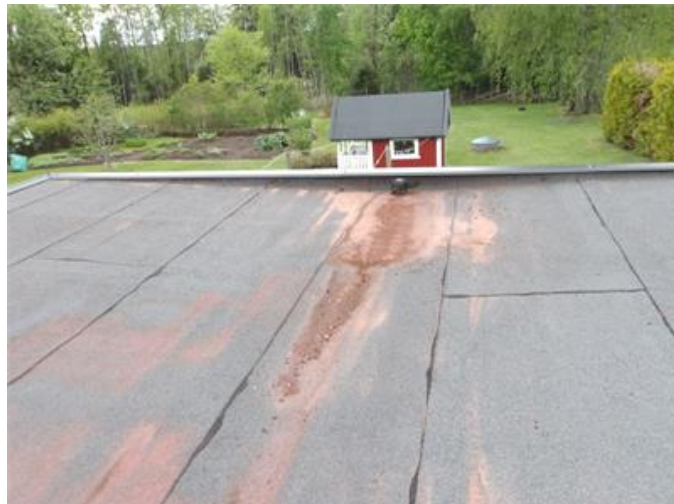
Tak/garage: Garaget har ett låglutande tak klätt med takpapp, ett sådant tak kräver regelbunden översyn och underhåll. Taksarg är delvis skadad och underhållsbehov föreligger.

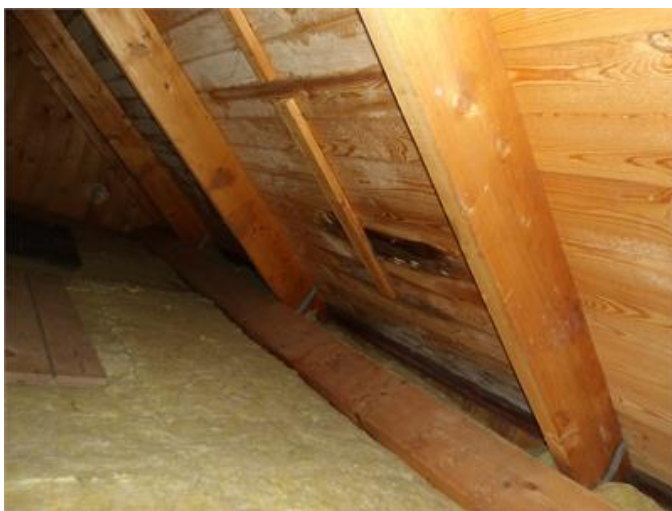
Oftast beror mikrobiella tillväxter på svallbräddor att det vintertid, på grund av otätheter i bjälklaget/ångspärren, kan leta sig upp varm fuktig luft från inomhusmiljön som kondenserar mot svalare ytor. Att åtgärda husets inomhusventilation och säkerställa tätheten i vindsbjälklaget reducerar fuktbelastningen mot vinden. Då det är ett vinterproblem rekommenderas en vidare undersökning vid kallare årstid.

Sidovind/bostadshuset: Det finns spår av fuktrinträngning på insidan av yttertaket i en sidovind, hög fukt mättes på fläcken och troligen beror det på en skadad takpanna på yttertaket vilket bör åtgärdas.

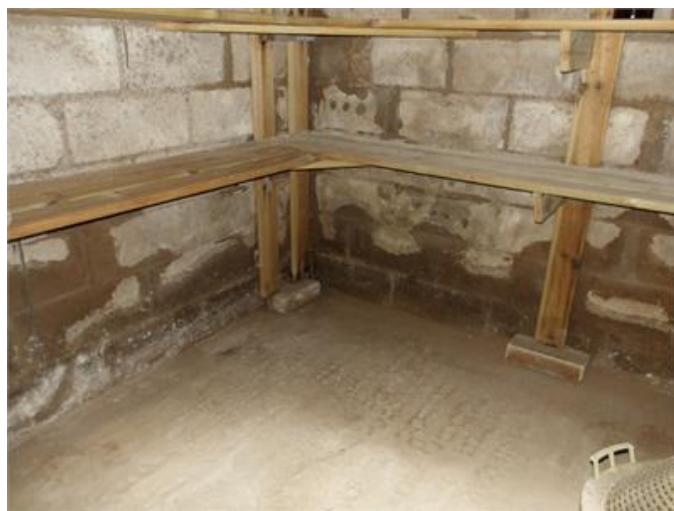
Utrymmet upplevdes fuktigt och det noterades spår av fukt/vatteninträngning på insidan av ytterväggar. Rostangrepp förekommer i armering till mellanbjälklaget av betong och hållare till rör i taket har rostet av. Det rekommenderas en vidare undersökning för bedömning av åtgärder i källaren.

En mindre del under garaget är utgrävd med källare, se vidare under kommentarer och riskanalys på sida 5 i protokollet.

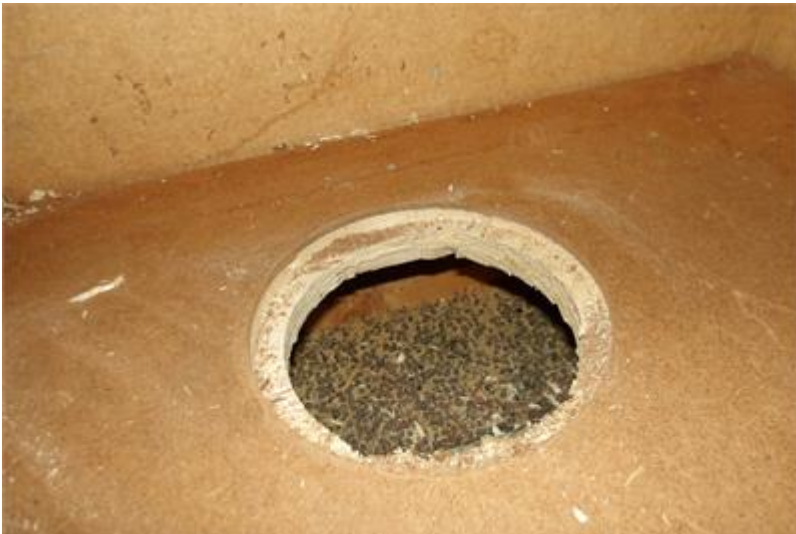
Bilaga 1 för kontroll av valda konstruktioner

Byggnadsdel	Entréplan - Allmänt
Konstruktionsdel	Syll till yttervägg
Konstruktionsuppbyggnad	Betongplatta med uppreglade golv- och väggkonstruktioner.

Ett hål borrades i golvet i trappförrådet mot yttervägg.
Kontroll av konstruktion visade fuktkvot på ca 13% i syllregel till yttervägg. Det kritiska gränsvärdet för mikrobiell tillväxt brukar anges till ca 16-17% fuktkvot (FK).
Träspånor noterades på betongplattan.

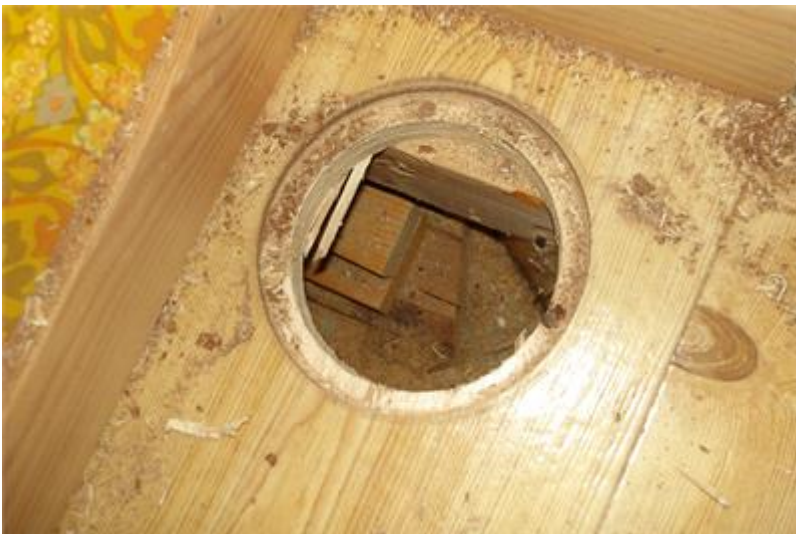
Bilaga 2 för kontroll av valda konstruktioner

Byggnadsdel	Entréplan - Allmänt
Konstruktionsdel	Uppreglad golv/vägg konstruktion
Konstruktionsuppbyggnad	Betongplatta med uppreglade golv- och väggkonstruktioner.

Ett hål borrades i golvet i korridoren mot innervägg till köket.

Kontroll av konstruktion visade fuktkvot på ca 13% i kloss till golvkonstruktionen som har kontakt med betongplattan. Det kritiska gränsvärdet för mikrobiell tillväxt brukar anges till ca 16-17% fuktkvot (FK). Rikligt med tråspånor och lösa träbitar noterades på betongplattan.

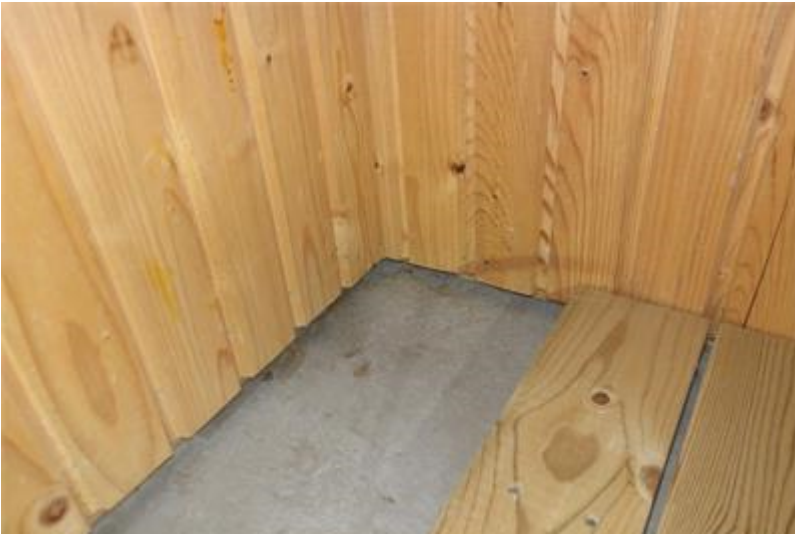
Bilaga 3 för kontroll av valda konstruktioner

Byggnadsdel	Entréplan - Allmänt
Konstruktionsdel	Syll till yttervägg
Konstruktionsuppbyggnad	Betongplatta med uppreglade golv- och väggkonstruktioner.

Kontrollen utfördes i bastun ovanför källaren.

Kontroll av konstruktion visade fuktkvot på ca 12% i syll till yttervägg. Det kritiska gränsvärdet för mikrobiell tillväxt brukar anges till ca 16-17% fuktkvot (FK).
