Fastighetsuppgifter

Ingabo 1:30

Krassevägen 10

Uppdragsnummer	O31256
Besiktningdatum	2026-03-31
Besiktningföretag	OBM Besiktning Väst AB
Besiktningförrättare	Markus Grunditz
Närvarande	Säljare
Giltig till och med	2027-03-31

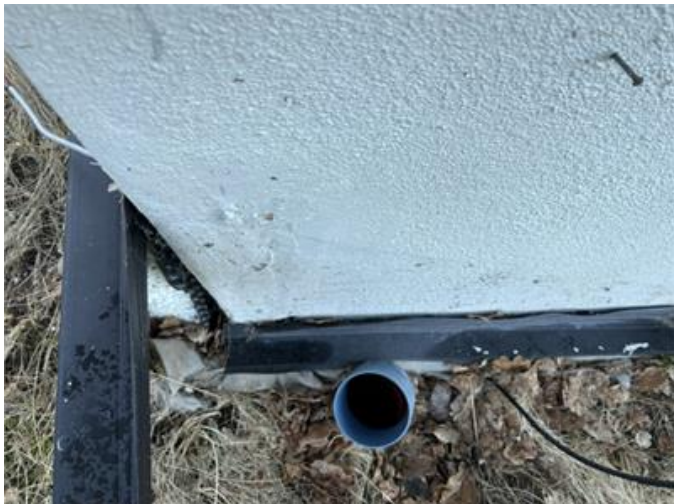
Om det förekommer otätheter/brister vid/med fuktskyddet finns det en risk att fukt/skräp hamnar bakom fuktskyddet med en försämrad funktion som följd. Fuktrelaterade skador kan då uppstå i grundkonstruktionen.

Bilden visar exempel på otätheter/brister vid/med fuktskyddet.

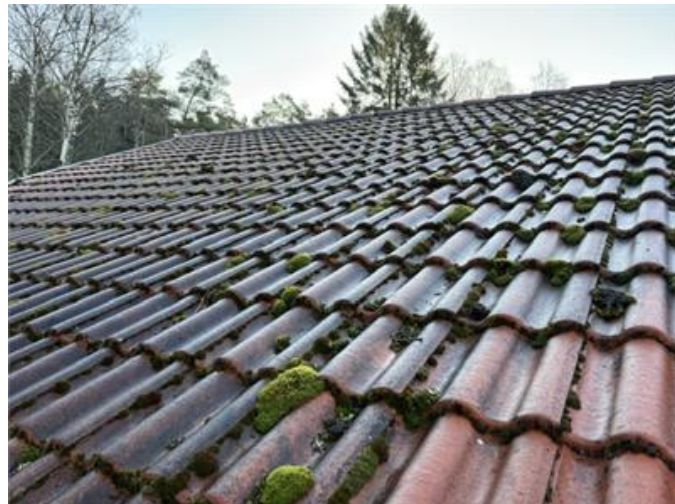
Stuprör/Hängrännor	X				Inget att notera.
Tak		X			Mossa förekommer på taktäckningen, vilket bör avlägsnas. Bild 2 (Taket är besiktigt ifrån tak- säkerheten p.g.a. halt underlag på taket).
Invändigt					
Allmänt			X		Brister noterades i byggnadens elsystem. T.ex. noterades ett ojordat eluttag i utrymme med klinkerbeläggning samt el- schema till el-centralerna finns inte. Kontakta en fackman för vidare kontroll/åtgärd.
Entréplan					
Allmänt			X		Byggnaden är uppförd över en souterrängkällare. Fuktkvotsmätning är utförd, se vidare kommentar/riskanalys samt bilaga kontroll av konstruktion.
Entré	X				Inget att notera.
Sovrum 1	X				Inget att notera.
Tvättstuga		X			Våtutrymmet är av äldre standard/datum. Utrymmets golvbrunn är placerad för nära vägg. Se kommentar/riskanalys.
			X		Tätskiktets anslutning till utrymmets golvbrunn var ej besiktningsbart p.g.a. att fäst/fogmassa är applicerat mellan klinkerram och klämring.

Bilden visar vy av tak.

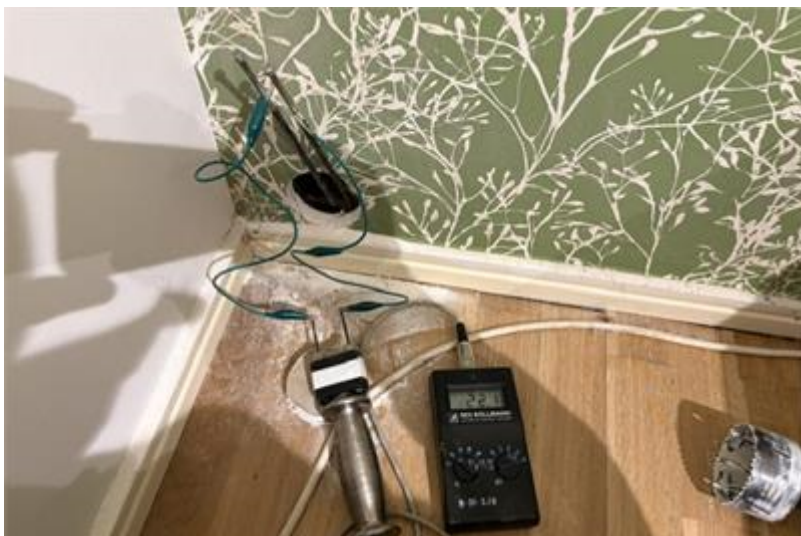
Det kritiska gränsvärdet för mikrobiell tillväxt är ca 17% fuktkvot i trä och för rötskador/svamp ca 28% fuktkvot i trä.

Vid kontroll av konstrukktion mättes fuktkvoter stickprovsvis i en påreglad yttervägg genom ett provhål i ytterväggen i sovrum 2 till ca 22% fuktkvot. En avvikande lukt kunde kännas i provhålet.

Det rekommenderas att denna besiktning kompletteras med en fördjupad undersökning för att utreda orsaken till samt omfattningen av de fuktrelaterade skadorna/bristerna.
