Anticimex Överlåtelsebesiktning av småhus - nivå 1

Fastighetsbeteckning: Norrkärr 1:182	
Fastighetsägare: Ann Rose-Marie Fagerberg	
Fastighetsadress: Källevägen 1	
Postnummer: 452 90	Ort: Strömstad

Besiktningdatum: 2026-05-15	Protokollnummer: 69701453
Temperatur: 10 °C	Väderlek: Sol.
Tekniker: Per-Niklas Zakariasson	
E-post: per-niklas.zakariasson@anticimex.se	
Kontor: Uddevalla	
Närvarande: Dödsbodelägare.

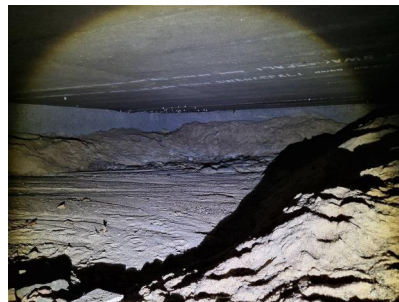
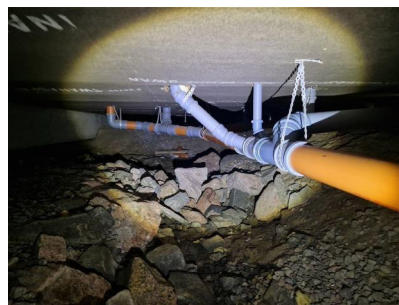
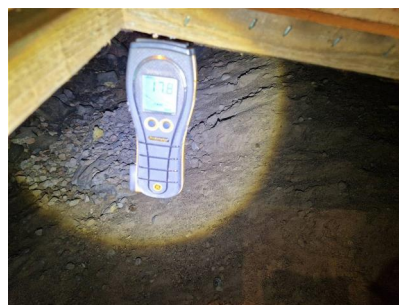
Utvändigt / Krypgrund

Vid kontroll av krypgrunden uppmättes fuktkvoten till 18% i träregel, risk för mikrobiell tillväxt föreligger om fuktkvoten överstiger 17%.

Ett för fuktigt klimat medför en risk att fuktrelaterade skador uppkommer. För att skapa ett torrare klimat i grunden rekommenderas att en installation av en krypgrundsavfuktare utförs.

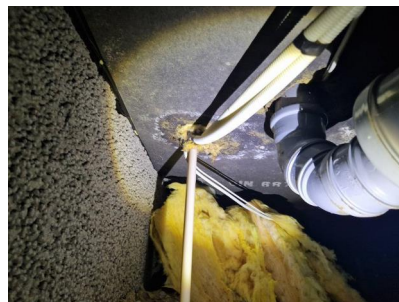
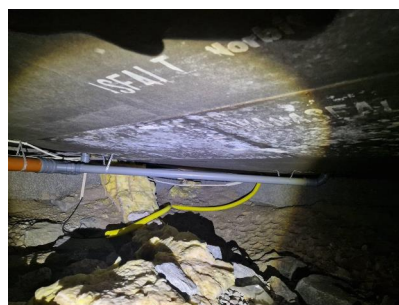
Under kök finns fuktfläckar och mikrobiell påväxt på blindbotten, förhöjd fuktindikation vid genomföring.

En vidare undersökning rekommenderas via fackman för orsak, omfattning och lämpliga åtgärder. Det rekommenderas även att aktuellt försäkringsbolag kontaktas för en bedömning om eventuella skador är ersättningsbara.

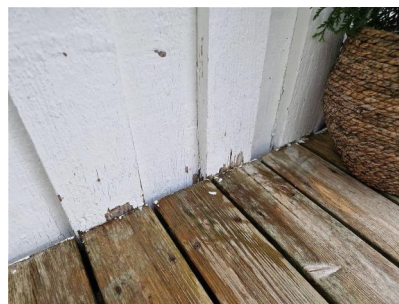
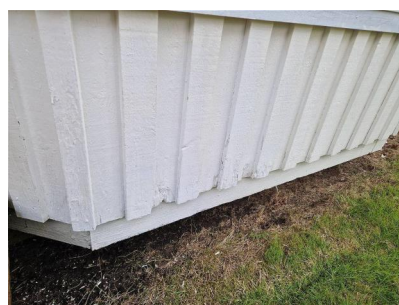
Utvändigt / Fasad

Rötskador finns lokalt i fasadpanelen vid ett antal ställen.

Det rekommenderas att rötskadat material byts ut och att bakomliggande konstruktion kontrolleras via en snickare.

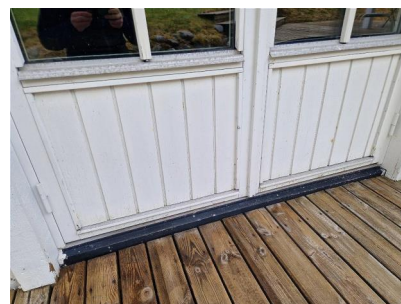
Utvändigt / Dörrar

Altandörr är i behov av underhåll.

Underhåll och målning rekommenderas för att undvika skador.

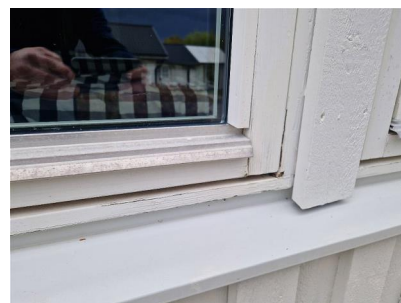
Utvändigt / Fönster

- Vissa fönster är i behov av underhåll.
- Äldre isolerfönster.

När isolerkassetter blir till åren ökar risken att de anlöper och att missfärgningar uppkommer mellan glasen.

Underhåll och målning rekommenderas för att undvika skador.

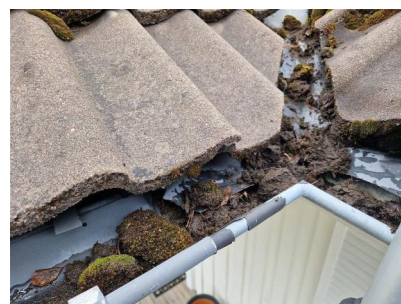
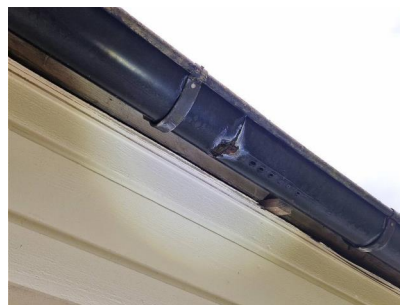
Utvändigt / Hängrännor / Stuprör

Hängrännor och rännodalar är fulla med mossa och skräp. Hängränna läcker.

Ovannämnda brister kan medföra att rännor svämmar över med underliggande skador som följd.

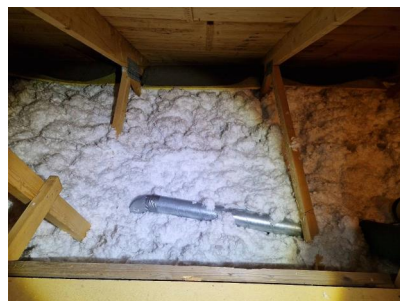
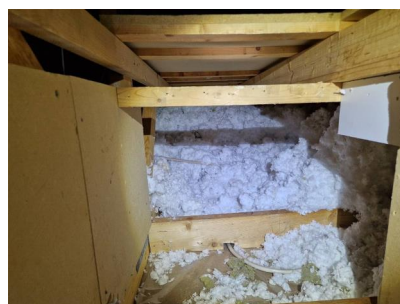
Utvändigt / Vind

Isolering saknas lokalt.

Det rekommenderas att isolering läggs där detta saknas.

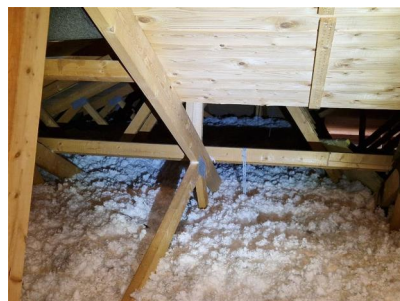
Delar av vinden är inte besiktade då landgång saknas.

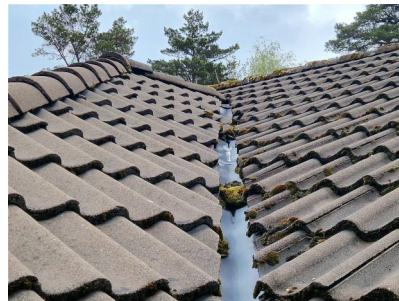
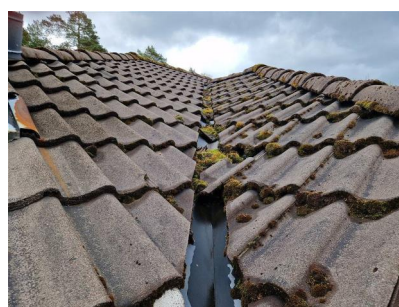
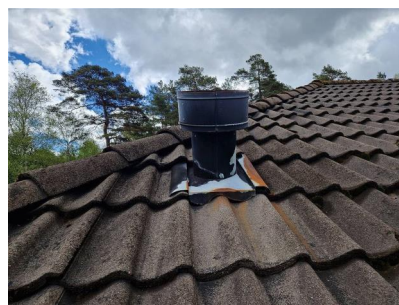
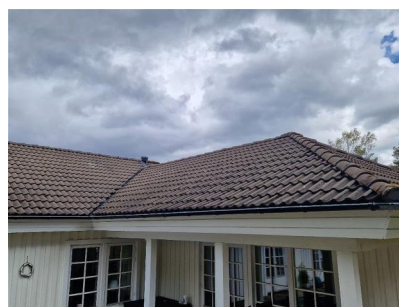
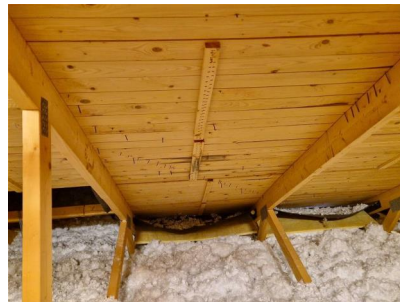
Utvändigt / Tak

- Den yttre taktäckningen är äldre. Takpannor har lossnat från sitt läge vid rännदार, mosspåväxt finns på takpannor, plåtarbeten rostar.
- Lokalt finns en fuktfläck på underlagstaket.
- Taket är besiktat från stege vid takfot vid ett antal ställen samt från mark då gildskydd och taksteg saknas.

När ovannämnda brister förekommer och taket är till åren rekommenderas att en snickare kontaktas för omfattningen av en takomläggning.

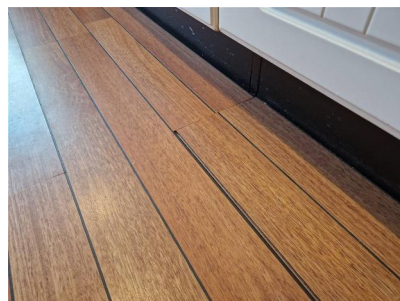
Entréplan / Golv

Golven är något ojämna, laminatgolv har gått isär, endast för upplysning.

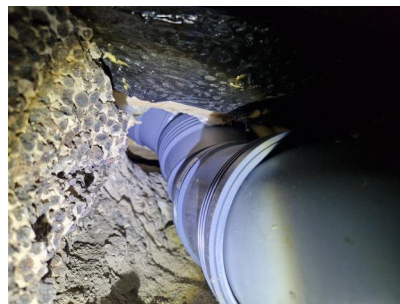
Entréplan / Grundkonstruktion vid ett sovrum och våtutrymme

Golvkonstruktion vid sovrum 3 och intilliggande våtutrymme är inte besiktad då detta inte ingår i besiktningsuppdraget. Via krypprunden noterades att en uppreglad golvkonstruktion är byggd ovan betongplattan.

En uppreglad golvkonstruktion kan påverkas av markfukt som transporteras naturligt genom en betongplatta som saknar underliggande isolering, detta kan medföra att en för fuktigt klimat och fuktrelaterade skador uppkommer.

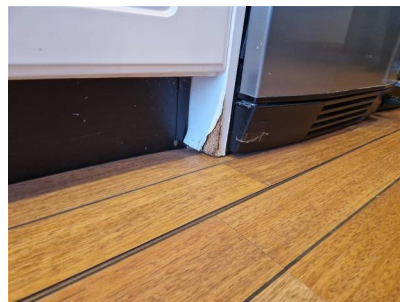
Entréplan / Kök

Fuktskydd saknas i diskbänkskåp och under vitvaror.

Fuktskydd rekommenderas enligt ovan för att lättare kunna upptäcka ett läckage och undvika skador.

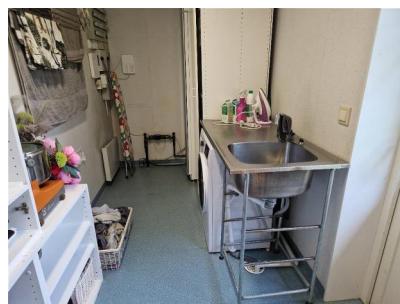
Entréplan / Tvättstuga

- Utrymmet är till åren med äldre tätskikt.
- Golvmattan är otät mot tröskel.
- Golvbrunnen är av äldre standard.

När ett våtutrymme blir till åren ökar risken att läckage och fuktskador uppkommer. Den tekniska livslängden för ett våtutrymme är ca 30år, därefter kan en renovering vara nödvändig.

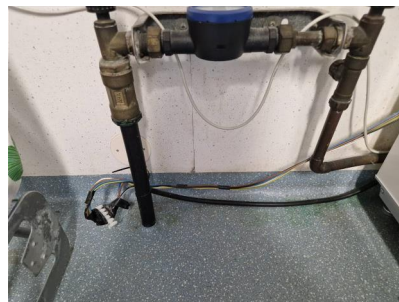
Löst dragna elkablar till värmepump.

Det rekommenderas att en elektriker kontaktas för kontroll och rätt åtgärd.

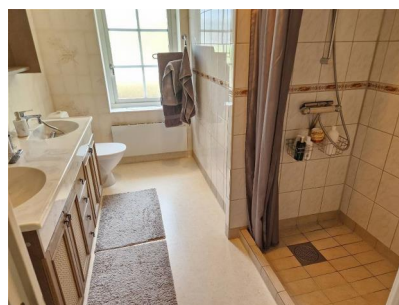
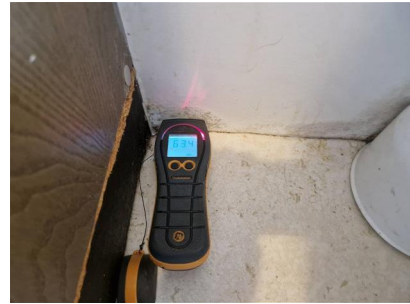
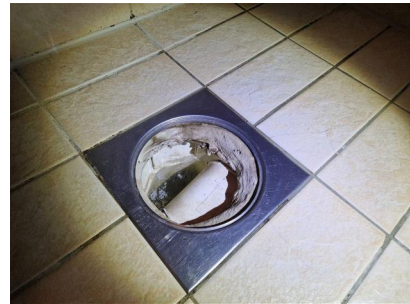
Entréplan / Dusch/Toalett

- Förhöjda fuktindikation i slits bakom toalett, formförändringar finns på denna slits och i nederkant av kommod.
- Felaktigt anslutet tätskikt i golvbrunnen.
- Sprickor i klinker.
- Sarg mellan duschzon och övrig golvyta.
- Utrymmet är till åren med äldre tätskikt.

När ovanstående brister förekommer och utrymmet är till åren rekommenderas att en våtrumsentreprenör kontaktas för omfattningen av en renovering av utrymmet.

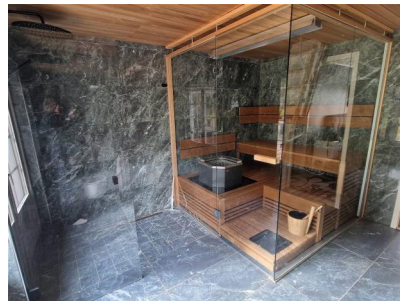
Entréplan / Dusch, toalett och bastu

- Hela golvytan lutar inte mot golvbrunnen.
- Ventilation saknas i utrymmet.

Bristfälligt golvfall medför en risk för läckage och fuktskador. Det medför även ökad risk för att vatten blir stående i golvets lågpunkter, vilket kan orsaka missfärgningar på klinker och fogar samt att "unken" lukt uppstår.

Ventilation rekommenderas i utrymmet, kontakta en fackman för rätt åtgärd.

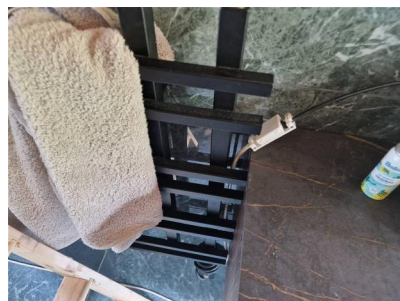
- Elinstallationer är inte färdigställda.

Det rekommenderas att en elektriker kontaktas för kontroll och rätt åtgärd.
