Besiktningssprotokoll

Anticimex Försäkringsbesiktning i samarbete med Fastighetsbyrån

Fastighetsbeteckning: Åsen 8:24	
Fastighetsadress: Svärdsjövägen 311	
Postnummer: 81294	Ort: Åshammar

Försäkringsbesiktning

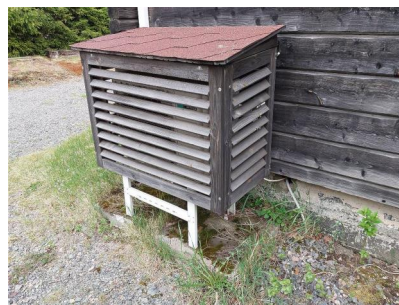
Utvändigt / Markförhållanden

Kondensvatten från luftvärmepumpens utedel leds inte bort från husgrunden.

Detta medför ökad risk för att vatten tränger in i anslutande konstruktioner, vilket i sin tur kan leda till fuktrelaterade skador. Observera att besiktning av byggnadens värmesystem eller värmepumpen inte har ingått i uppdraget.

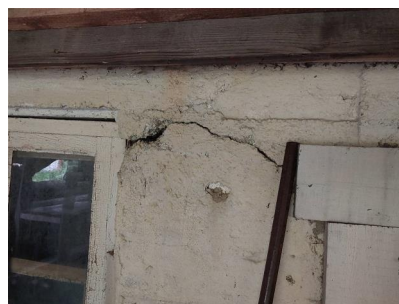
Utvändigt / Sockel

Sprickor finns i sockel/grundmur.

Sprickorna kan leda till fukt- och frysskador i konstruktionen och bör därför tätas.

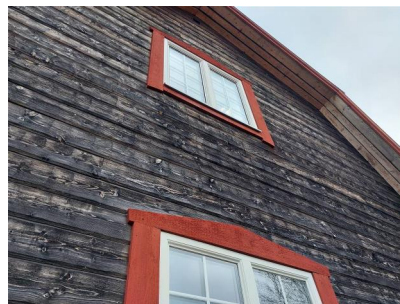
Utvändigt / Fönster

Överbleck saknas ovan fönster.

Avsaknad av bleck ovanför fönster medför en ökad risk för att vatten kan rinna in och orsaka fuktrelaterade skador i omkringliggande konstruktioner.

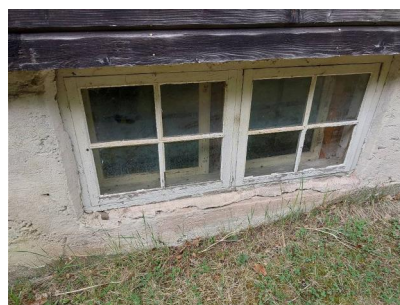
Källarfönster är i behov av målning/underhåll.

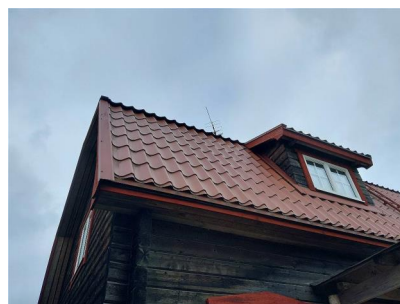
Utvändigt / Hängrännor / Stuprör

Hängrännor saknas.

När hängrännor saknas utsätts fasad och grund för ökad fuktbelastning, vilket i sin tur kan leda till fuktskador i bakomliggande konstruktioner.

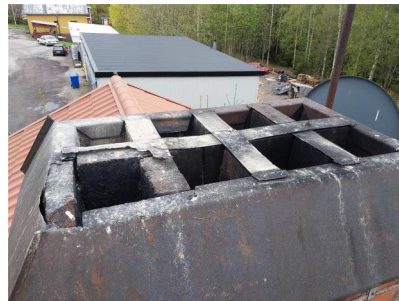
Utvändigt / Tak

Skorstenen saknar väderskydd.

Vi rekommenderar att du kontaktar en fackman för att ta reda på hur och om ett väderskydd ska monteras.

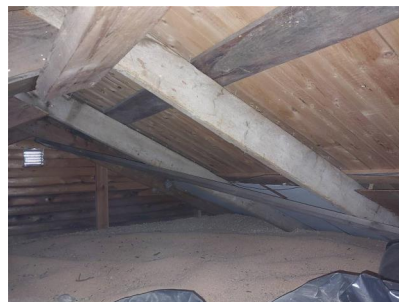
Utvändigt / Vind

Vid kontroll av vinden uppmättes fuktvärden under kritisk fuktnivå för mikrobiell tillväxt och en normal lukt upplevdes. Fuktkvoten i underlagstak/takbjälkar uppmättes till < 8 %.

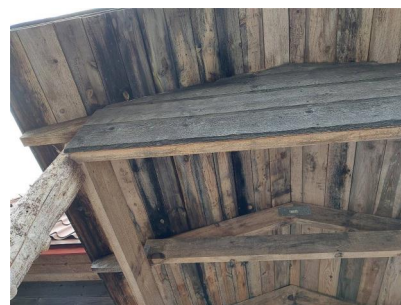
Utvändigt / Farstutak

Takpappen på farstun är äldre och ett läckage noterades.

Jag rekommenderar att papptaket läggs om, vid osäkerhet kontakta fackman.

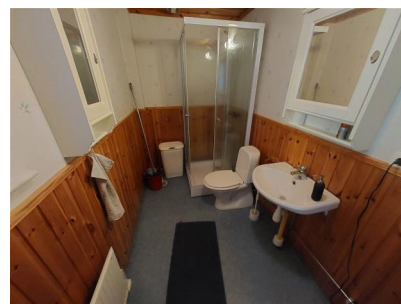
Entréplan / Duschrum/Tvättstuga

Våtutrymmet har äldre yt-/tätskikt. Träpanel är olämpligt som ytskikt i ett badrum.

Eftersom funktionen, som innebär att ytskiktet/tätskiktet ska vara vattentätt, kan vara nedsatt finns en ökad risk att vatten tränger igenom ytskiktet/tätskiktet med vattenskador i omkringliggande konstruktioner som följd.

Det står i dagsläget en duschkabin i utrymmet vilket är att föredra då väggar och golv skyddas från vattenbegjutning.

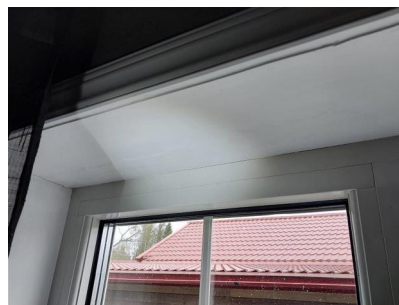
Entréplan / Vardagsrum

Formförändring noterades ovan fönster. Vid fuktindikering noterades inga avvikelser.

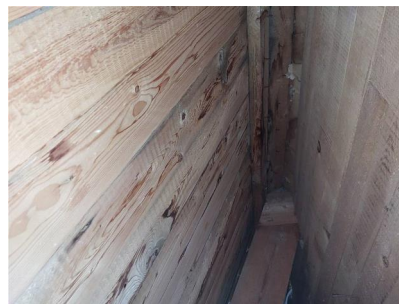
Övre plan / Sidovind

Fuktfläckar och rinningsmärken noterades på underlagstaket. Vid fuktindikering noterades inga avvikelser. Dessa bedöms ha uppstått innan taket lagts om.

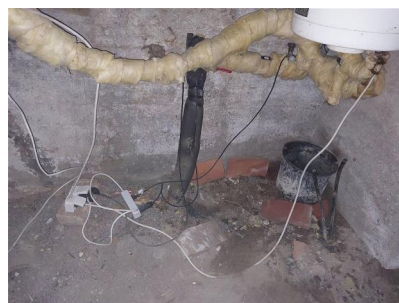
Källarplan / Allmänt

Elinstallationer i källarplan bedöms ha brister och bör kontrolleras av behörig elektriker, då besiktningen endast omfattar en okulär bedömning.

Elinstallationer i utrymmet har enligt vår bedömning brister.
Observera att besiktning av bostadens elsystem inte har ingått i uppdraget.
Kontakta en elektriker för kontroll och åtgärd.

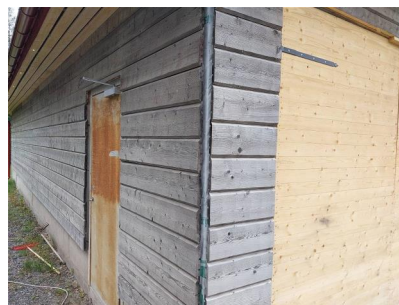
Utvändigt / Fasad

Knutbrädor saknas.

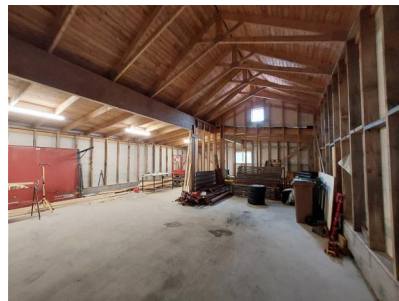
Entréplan / Garage invändigt

Garaget är inte färdigställt invändigt.
