# Besiktningssprotokoll

Anticimex Försäkringsbesiktning i samarbete med Fastighetsbyrån

Fastighetsbeteckning: Saltängen 12:78	
Fastighetsadress: Hökstigen 12	
Postnummer: 69531	Ort: Laxå

Besiktningdatum: 2026-05-12	Protokollnummer: 69683826
Temperatur: 5 °C	Väderlek: Regn
Tekniker: Magnus Hidström	
E-post: magnus.hidstrom@anticimex.se	
Kontor: Örebro	
Närvarande: Fastighetsägare och son Magnus Hidström: Besiktningssman Anticimex

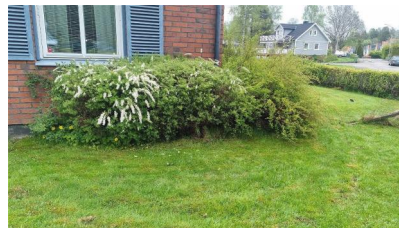
- Växter finns i anslutning till byggnaden.

När det finns rabatter och växter nära byggnaden finns risk att fukt stannar kvar i väggarna. Detta kan i sin tur orsaka invändiga fuktskador. Växternas rötter kan också skada grundmuren och sätta dräneringsledningen ur funktion.

Området närmast huset rekommenderas att vara fritt från växtlighet.

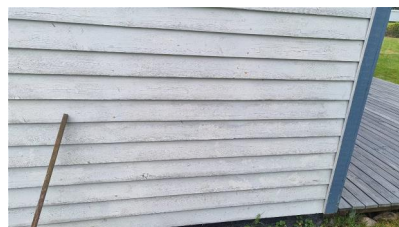
- Fasadpanelen på garage samt på träpartier på huset är i behov av målning/underhåll (detta kommer att åtgärdas innan försäljning).

Fasadbeklädnad och träkonstruktioner där målningsbehov finns riskerar att få fukt- och rötskador på grund av sämre vattenavvisande förmåga. För att öka livslängden på fasadbeklädnaden rekommenderas målning och underhåll.

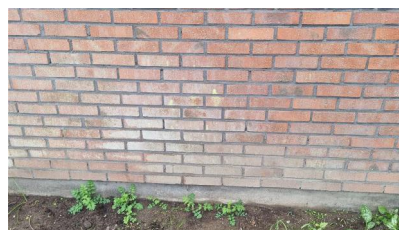
- Tegelfasaden är i behov av rengöring.

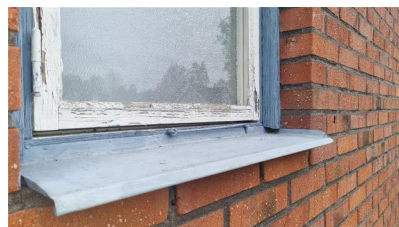
Några fönster är i behov av målning/underhåll.

Fönsterbågar och fönsterkarmar där målningsbehov finns riskerar att få fukt- och rötskador på grund av sämre vattenavvisande förmåga.

För att öka livslängden på fönster rekommenderas målning och underhåll.

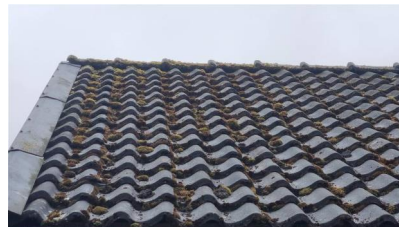
- Mosspåväxt finns på takpannor. Taket är besiktat från mark och via takstegen.

Mossa som växer på taket kan leda till att taktäckningen har ett minskat motstånd mot vatteninträning. Detta i sin tur kan leda till fuktskador på träläkt och takkonstruktionen vilket kan resultera i mikrobiella skador (angrepp av mikroorganismer).

För att öka livslängden på taket rekommenderas att mossan tas bort från takpannorna.

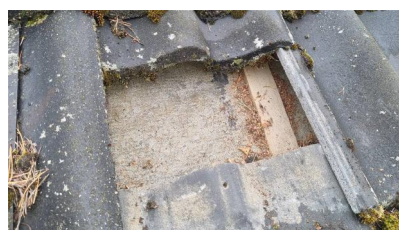
- Undelagspappen bedöms vara äldre.

Underlagspapp har enligt vår bedömning en begränsad livslängd. Eftersom husets underlagspapp är äldre har det ett minskat motstånd mot vatteninträning. Detta i sin tur kan leda till fuktskador på träläkt och vidare ner i underliggande konstruktioner.

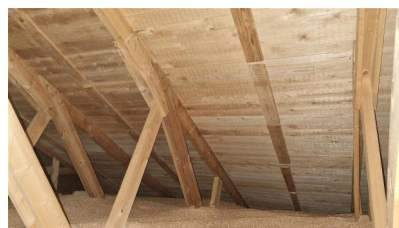
Vid kontroll av vinden uppmättes fuktvärden under kritisk fuktnivå för mikrobiell tillväxt och en normal lukt upplevdes, dock noterades det mindre mängd mikrobiell påväxt lokalt. Se notering allmänt/hela huset.

Det finns risk för mikrobiell tillväxt om den relativa fuktigheten (RF) i den omgivande luften är över 75 %. I furuvirke motsvarar det en fuktkvot (FK) på 17 %. Fuktkvoten i underlagstak/takbjälkar uppmättes vid besiktningstillfället till ca 7 %. Detta värde varierar dock under året beroende på årstid och utomhusklimat.

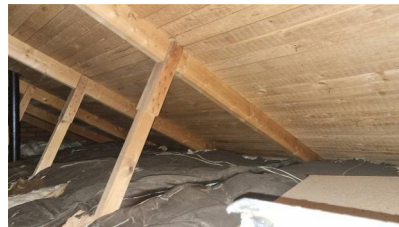
Vid kontroll av vinden uppmättes fuktvärden under kritisk fuktnivå för mikrobiell tillväxt och en normal lukt upplevdes.

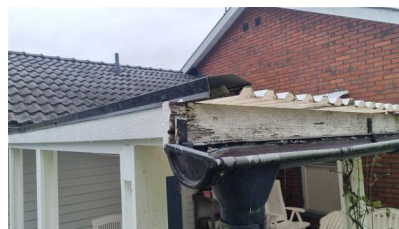
Lokalt rötskada finns på takfotsbräda.

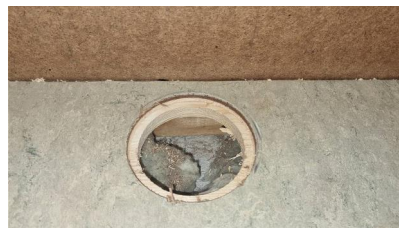
- Vid kontroll av golvkonstruktion (provhål utfört i klädkammaren) uppmättes fuktvärden strax under kritisk nivå för mikrobiell tillväxt och normal lukt upplevdes.

Grundläggningen består av en betongplatta på mark utan underliggande isolering och med ett uppreglat isolerat golv dikt an betongen.

Det finns risk för mikrobiell tillväxt om den relativa fuktigheten (RF) i den omgivande luften är över 75 %. I furuvirke motsvarar det en fuktkvot (FK) på 17 %. Fuktkvoten uppmättes till 15,5 % och den relativa fuktigheten till 72 % vid 15,7 grader.

Befintlig golvkonstruktion och eventuella väggsyllar riskerar att drabbas av fuktskador på grund av naturlig fuktpåverkan. Detta i sin tur kan leda till mikrobiella skador (angrepp av mikroorganismer) som kan resultera i att mikrobiell lukt sprids till boendemiljön. Om väggsyllarna skulle vara tryckimpregnerade kan även en kemisk lukt förekomma.

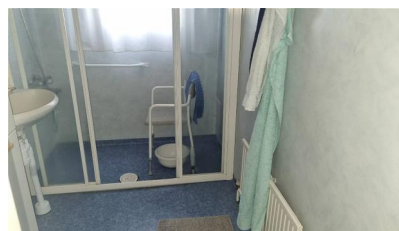
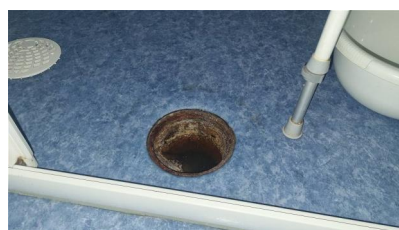
- Gjutjärnsbrunnen är rostangripen och är inte utbytt i samband med renovering. Notera att golvmattan har ojämnheter/svällskador runtom brunnen vilket bedöms som normalt. Byt golvbrunnen vid renovering.

Det finns risk att golvbrunnen rostar sönder med fuktskador som följd.

- I duschen och i tvättstugan finns golvbrunnar som är av gjutjärn som riskerar att genomrosta. Vid en framtida renovering av utrymmena ska golvbrunnarna bytas ut.

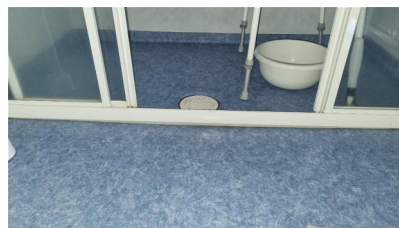
- Duschväggar är tät mot golv.

Detta medför en risk för att vid ett eventuellt läckage utanför duschen att vatten letar sig in i angränsande rum med skador som följd.

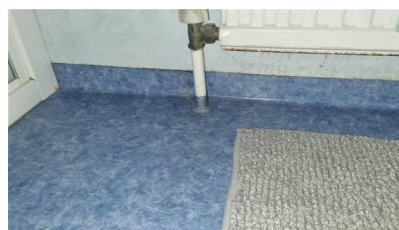
- Rörgenomföringar finns i golv.

Rörgenomföringar i golvet medför en ökad risk för att vatten tränger ner i omkringliggande konstruktioner och orsakar fuktskador. Vid uppbyggnaden av utrymmet var detta tillåtet och utförandet anses därför vara fackmässigt utfört. I dagens branschregler är detta inte längre tillåtet.

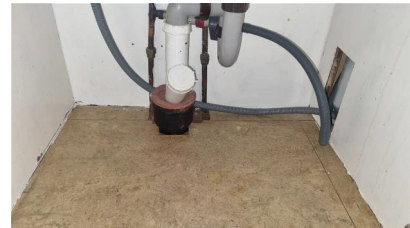
• Fuktskydd saknas i diskbänksskåp.

Utan fuktskydd är det svårt att upptäcka läckage från rörledningar. Vatten kan då tränga in i omkringliggande konstruktioner och orsaka fuktskador.

För att upptäcka eventuella läckage, installera ett fuktskydd.

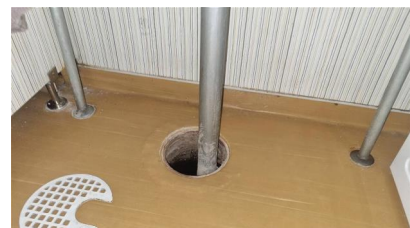
• Gjutjärnsbrunnen är rostangripen och svällskador finns runtom. Byt golvbrunnen vid en renovering.

Det finns risk att golvbrunnen rostar sönder med fuktskador som följd.
