# Besiktningsprotokoll

Anticimex Försäkringsbesiktning i samarbete med Fastighetsbyrån

| Fastighetsadress:<br>Hagabygatan 19 | |

| Besiktningsdatum:<br>2026-05-12 | Protokollnummer:<br>69675574 |

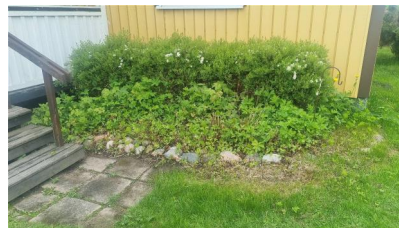
- Växter finns i anslutning till byggnaden.

När det finns rabatter och växter nära byggnaden finns risk att fukt stannar kvar i väggarna. Detta kan i sin tur orsaka invändiga fuktskador. Växternas rötter kan också skada grundmuren och sätta dräneringsledningen ur funktion.

Området närmast huset rekommenderas att vara fritt från växtlighet.

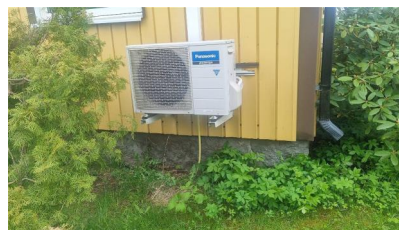
- Kondensvatten från luftvärmepumparnas utedelar leds inte bort från husgrunden.

Detta medför ökad risk för att vatten tränger in i anslutande konstruktioner, vilket i sin tur kan leda till fuktrelaterade skador. Observera att besiktning av byggnadens värmesystem eller värmepumpar inte har ingått i uppdraget.

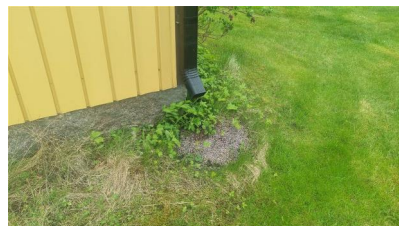
Några stuprör avslutas nära husliv.

Stuprör som avslutas intill husliv (ovan mark) kan medföra en ökad fuktbelastning på grundmur/sockel med fuktrelaterade skador som följd.

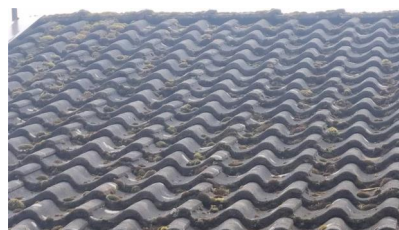
- Mosspåväxt finns på takpannor och vindskivsbrädor är i behov av ett underhållsarbete. Taket är besiktat från mark och via takstegen.

Mossa som växer på taket kan leda till att taktäckningen har ett minskat motstånd mot vatteninträngning. Detta i sin tur kan leda till fuktskador på träläkt och takkonstruktionen vilket kan resultera i mikrobiella skador (angrepp av mikroorganismer).

För att öka livslängden på taket rekommenderas att mossan tas bort från takpannorna.

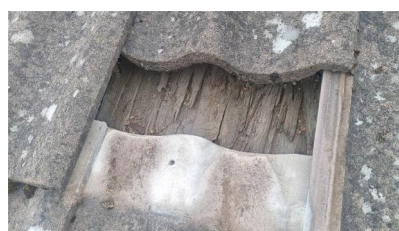
- Takpannor med underlagstak av spåne. Notera även att takets tekniska livslängd har passerat.

Med denna konstruktion är det extra viktigt att takpannorna är hela. Eftersom underlagstaket inte har en papp kan regn och snö som tränger in genom otätheter leda till fuktskador i underliggande konstruktion.

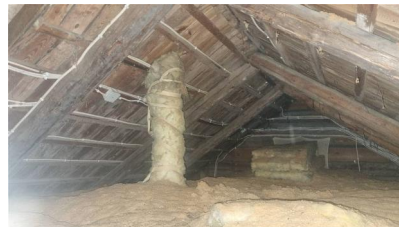
- Vinden är tilläggsisolerad.

Eftersom vindsbjälklaget tilläggsisolerats så kommer klimatet på vindsutrymmet att ändras, främst vintertid. Detta i sin tur kan leda till uppfuktning av underlagstakets insida vilket kan resultera i mikrobiella skador (angrepp av mikroorganismer).

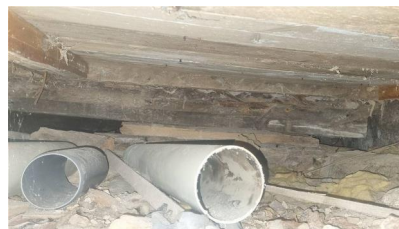
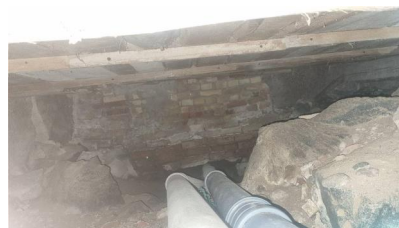
Vid kontroll av konstruktionen uppmättes fuktvärden över kritisk fuktnivå för mikrobiell tillväxt och lokala rötskador noterades. Observera att stora delar av grunden inte är besiktad på grund av låg höjd/svåråtkomligt.

Uteluftsventilerade torpargrunder med bjälklag av organiskt material har ofta fuktskador på grund av naturlig fuktpåverkan. Detta kan resultera i mikrobiella skador.

Det finns risk för mikrobiell tillväxt om den relativa fuktigheten (RF) i den omgivande luften är över 75 %. I furuvirke motsvarar det en fuktkvot (FK) på 17 %. Fuktkvoten uppmättes till ca 20 % i blindbotten.

Jag rekommenderar en fördjupad undersökning för att bedöma orsak och omfattning.

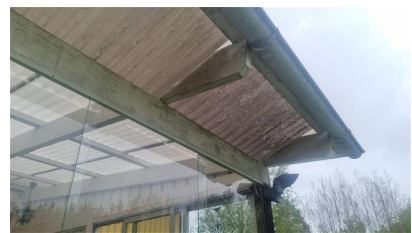
Ett mindre underhållsbehov och rengöring föreligger på träkonstruktioner.

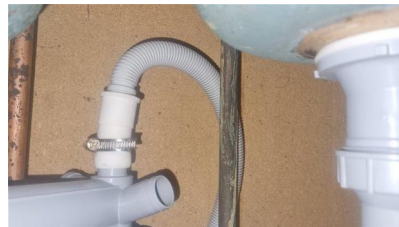
- Upphångningsbygel saknas på avloppslang från diskmaskinen.

När upphångningsbygel saknas ökar risken för brott på slangens med läckage som möjlig följd.

För att hindra brott på avloppsslang rekommenderas komplettering av upphångningsbygel.

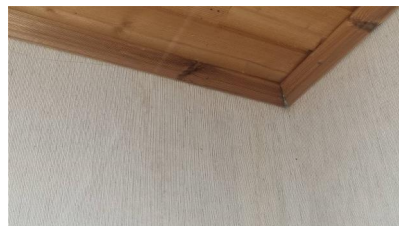
Väggen har lokala fuktfläckar/rinnmärken.

Fuktfläckar kan bero på olika saker, och kan vara ett tecken på en tidigare eller ett pågående problem.

Jag rekommenderar en fördjupad undersökning för att bedöma orsak och omfattning av detta.

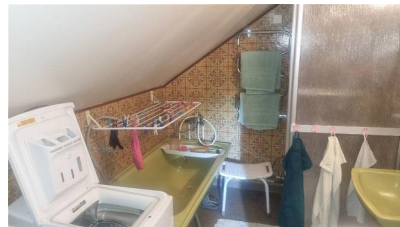
- Våtutrymmet har äldre yt-/tätskikt. Notera att tväthon inte är inkopplade med vatten och avlopp.

Eftersom funktionen, som innebär att ytskiktet/tätskiktet ska vara vattentätt, kan vara nedsatt finns en ökad risk att vatten tränger igenom ytskiktet/tätskiktet med vattenskador i omkringliggande konstruktioner som följd.

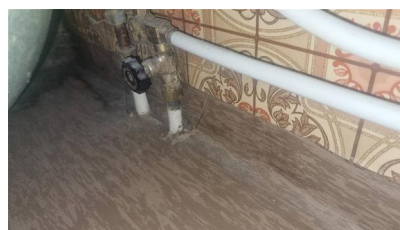
- Rör genomföringar finns i golv placerade för nära väggen.

Rör genomföringar i golvet medför en ökad risk för att vatten tränger ner i omkringliggande konstruktioner och orsakar fuktskador.
