# Besiktningssprotokoll

Anticimex Överlåtelsebesiktning av småhus - nivå 2

Fastighetsbeteckning: Bonden 9	
Fastighetsägare: Britt Vanhaniemi	
Fastighetsadress: Slättervägen 8	
Postnummer: 952 63	Ort: Kalix

Besiktningdatum: 2026-04-14	Protokollnummer: 69638101
Temperatur: 10 °C	Väderlek: Klart
Tekniker: Mattias Lindbäck	
E-post: mattias.lindback@Anticimex.se	
Kontor: Piteå	
Närvarande: Representant för säljare: Kenneth Vanhaniemi

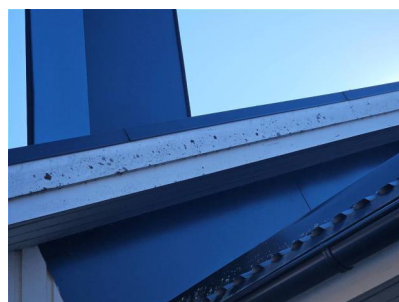
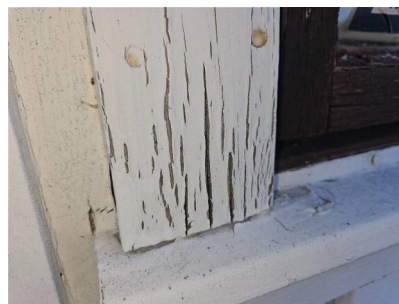
Fasad har målning/underhållsbehov.

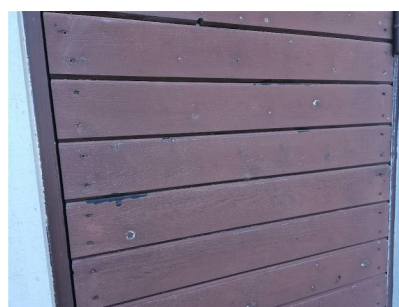
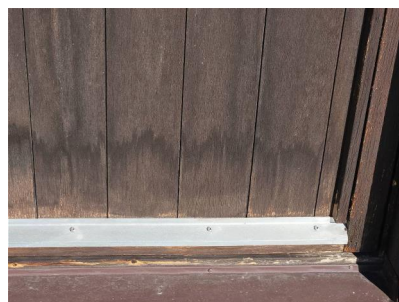
Dörrar har målning/underhållsbehov.

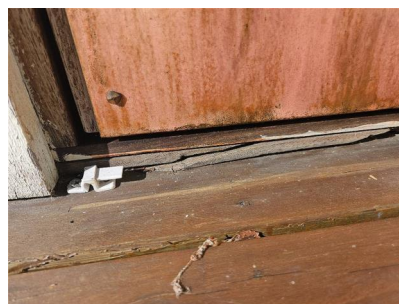
Underbleck saknas under ytterdörrar

Montera underbleck.

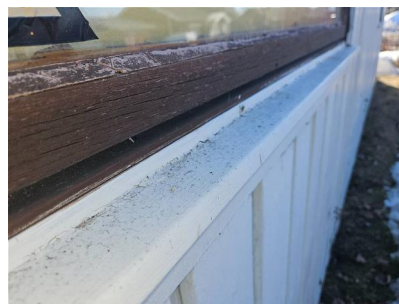
Fönster har målning/underhållsbehov.

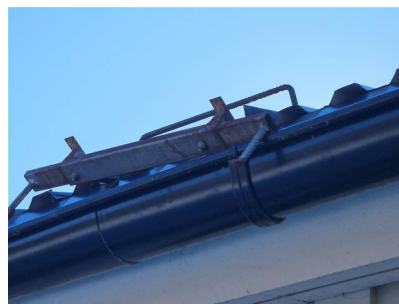
Glidskydd till anliggande stege lutar.

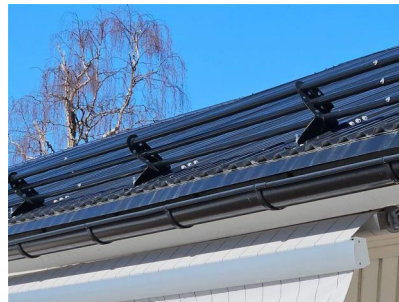
Rasskydd har bucklor på grund av snötryck.

Kontakta takläggare för kontroll och åtgärd.

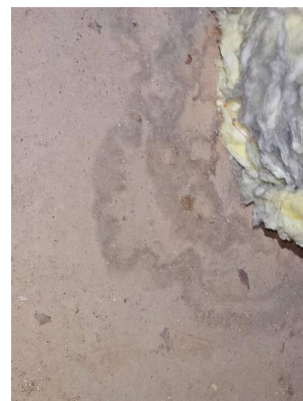
Fuktfläckar noterades på vinden.

Torrt vid inspektion.

Vid kontroll av vinden uppmättes fuktvärden under kritisk fuktnivå för mikrobiell tillväxt och en normal lukt upplevdes. Fuktkvoten i underlagstak/takbjälkar uppmättes vid besiktningstillfället till ca 12 %. Detta värde varierar dock under året beroende på årstid och utomhusklimat.

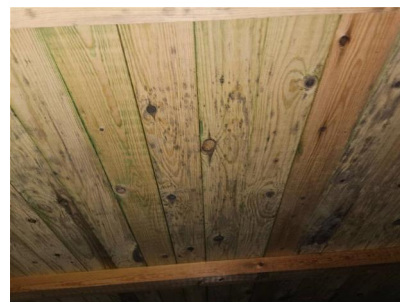
Vid kontroll av golvkonstruktionen i krypgrund uppmättes fuktvärden under kritisk fuktnivå för mikrobiell tillväxt och normal lukt upplevdes.

Fuktkvoten uppmättes till 15-16,7 %.

- Plast är inte uppviktt mot kantbalk.
- Rötskyddsbehandlat virke finns i krypgrunden.
- Avfuktare saknas i utrymmet.
- Mikrobiell påväxt noterades på trossbottenbrädor.

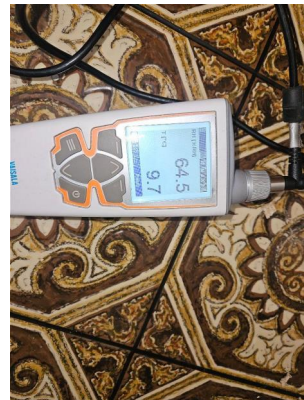
Vid kontroll av golvkonstruktion i ekonomidel uppmättes fuktvärden under kritisk nivå för mikrobiell tillväxt och normal lukt upplevdes.

Grundläggningen består av en betongplatta på mark utan underliggande isolering och med ett uppreglat isolerat golv dikt an betongen.

I stort provhål i gillestuga mot yttervägg uppmättes: 64,5%RF vid 9,7 grader.

Befintlig golvkonstruktion och eventuella väggsvillar riskerar att drabbas av fuktskador på grund av naturlig fuktpåverkan. Detta i sin tur kan leda till mikrobiella skador (angrepp av mikroorganismer) som kan resultera i att mikrobiell lukt sprids till boendemiljön. Om väggsvillarna är tryckimpregnerade kan även en kemisk lukt förekomma.

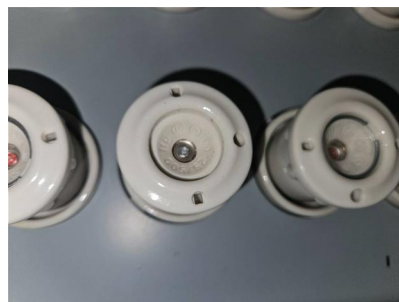
Skyddsglas saknas.

Montera skyddsglas i säkringshuvarna, alternativt byt ut dem.

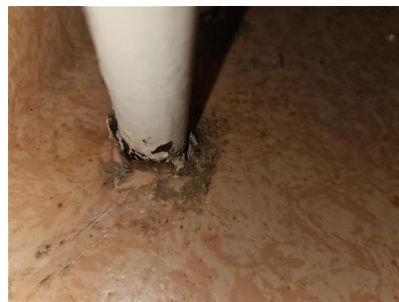
Otäta rör genomföringar finns i golvet.

När rör genomföringar är otäta ökar risken för fukt skador i underliggande konstruktioner vid ett eventuellt läckage.

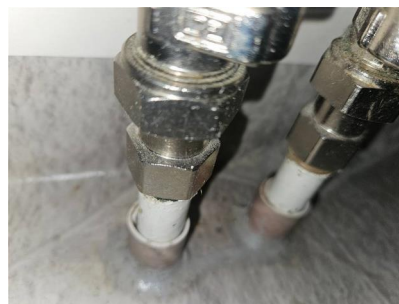
Rör genomföringar finns i golvet

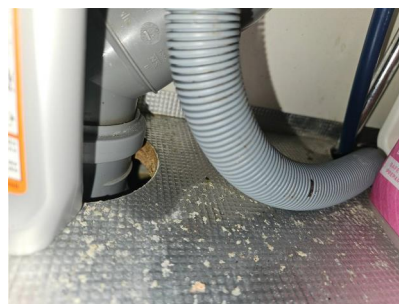
Otättheter finns i underlägget i diskbänkskåpet.

Täta igen alla otättheter.

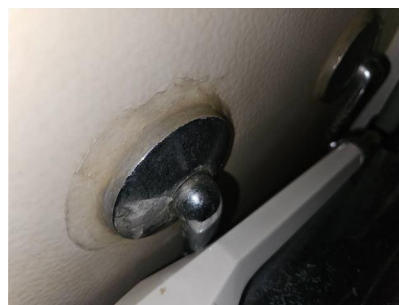
I utrymmet noterades ett antal brister:

- Äldre ytskikt.
- Äldre gjutjärnsbrunn med förhöjningsring.
- Rör genomföringar finns i golvet i duschzon.
- Siliconerade rör till duschblandare
- Svets skarv finns i duschzon.

Dessa brister kan medföra en ökad risk för fuktskador i angränsande konstruktioner.
