Besiktningssprotokoll

Anticimex Försäkringsbesiktning i samarbete med Fastighetsbyrån

Fastighetsbeteckning: Oskarström 3:121	
Fastighetsadress: Lyckogatan 33	
Postnummer: 31332	Ort: Oskarström

Besiktningdatum: 2026-05-13	Protokollnummer: 69696837
Temperatur: 9 °C	Väderlek: Mulet
Tekniker: Petter Bundesen	
E-post: petter.bundesen@anticimex.se	
Kontor: Halmstad	
Närvarande: Fastighetsägaren Daniel Levin, Anticimex

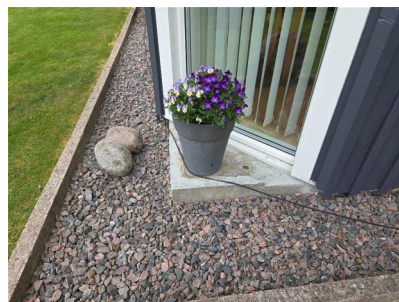
Betongplattan går utanför huslivet på utbyggnaden mot söder.

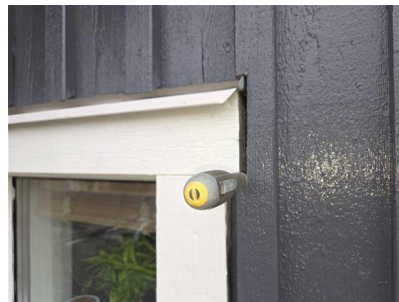
Otättheter noteras lokalt i fasaden intill övre planets fönster på gaveln åt söder.

Bristen medför ökad risk att vatten kan tränga ner i bakomliggande konstruktion med fuktrelaterade skador som möjlig följd.

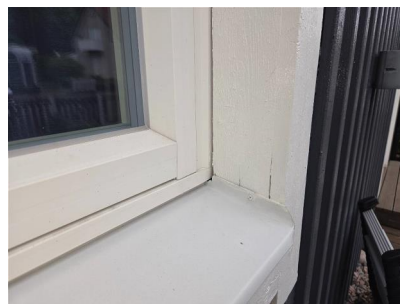
Tröskelbleck finns inte till entrédörren.
Otätheter förekommer lokalt mellan fönsterkarm och smygbrädor åt öster.
Fönsterbleck till burspråkets fönster är klippta i hörnen.

Bristerna medför ökad risk att vatten kan tränga ner i bakomliggande konstruktion med fuktrelaterade skador som möjlig följd.

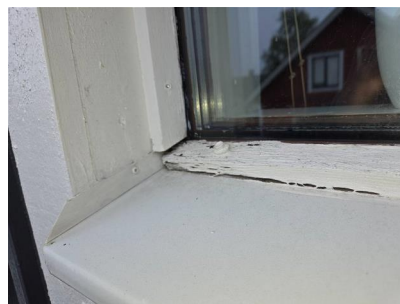
Rötskador finns i täcklist på fönster mot söder.

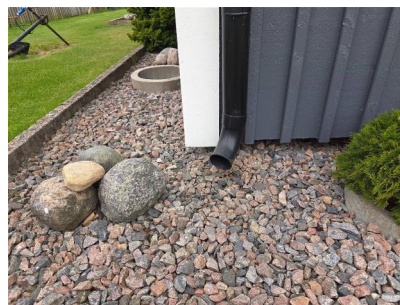
Stuprör är inte anslutet till markledning.

Stuprör som inte är anslutet till markledning kan medföra en ökad fuktbelastning på grundmur/sockel som i sin tur kan leda till fuktrelaterade skador.

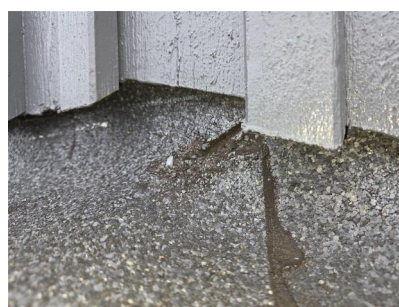
Otättheter noteras lokalt på burspråkets papptak mot söder.

Bristen medför ökad risk att vatten kan tränga ner i bakomliggande konstruktion med fuktrelaterade skador som möjlig följd.

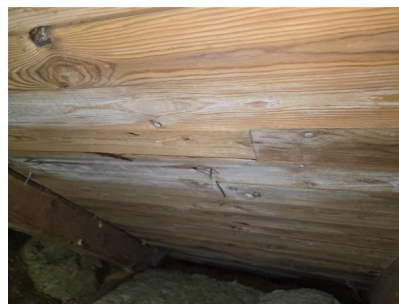
Pånockvinden noterades mikrobiell påväxt på underlagstaket. Detta är en vanlig skada, främst på äldre hus som bland annat kan orsakas av bristfällig bostadsventilation eller eventuella otätheter mellan bostaden och vinden. Då bostadens ventilation består utav självdrag samt att man har ändrat bland annat värmesystem och tilläggsisolerat fasaden samt monterat isolerglas kan man ha förändrat det självdrag som en gång fanns. När man utför renoveringar i denna omfattning är det också viktigt att ventilationen anpassas efter bostadens nya förhållanden.

Mikrobiell påväxt finns lokalt på underlagstaket. Den invändiga vindsluckan är otät.

Detta kan vara ett tecken på att vinden tillförs fukt inifrån bostaden.

För att komma tillrätta med detta kan fukttillförseln inifrån bostaden behöva minskas. Det kan göras genom att ventilationen i bostaden förbättras samt att eventuella otättheter i vindsbjälklaget (tak-/väggvinklar, taklucka med mera) tätas. Läs Anticimex faktablad om uppvärmda vindsutrymmen för tips och råd.

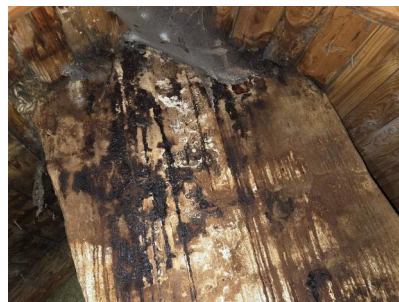
Missfärgningar noteras på murstocken och på underlagstaket intill murstocken.

Vid fuktindikering mot missfärgningarna kunde inga förhöjda fuktindikationer påvisas.

Missfärgningar kan bero på olika saker, och kan vara ett tecken på ett tidigare eller pågående läckage. För att kontrollera orsaken till och omfattningen av missfärgningarna rekommenderas att en fördjupad undersökning utförs.

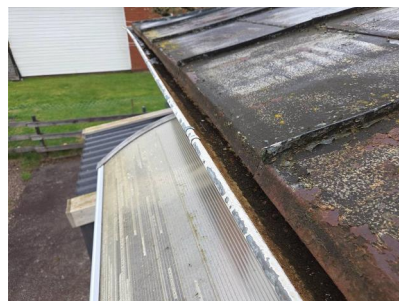
Garagetaket är äldre.
Rostangrepp och färgsläpp noteras på plåttaket och hängrännor.
Tröskelbleck saknas under dörr.

Bristerna medför ökad risk att vatten kan tränga ner i bakomliggande konstruktion med fuktrelaterade skador som möjlig följd.

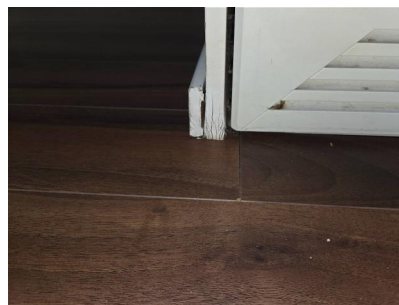
En mindre deformation noteras i nedre delen av en täcksida intill kyl/frys.

Vid fuktindikering mot golvytan framför diskbänkskåpet samt vitvaror och täcksidan kunde inga förhöjda fuktindikationer påvisas.

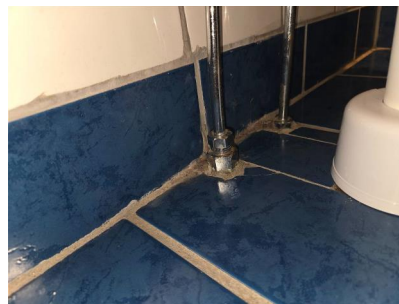
Rörkoppling sitter nära golvet.

Det finns ökad risk för att vatten vid läckage inte upptäcks i tid, vilket kan leda till fuktrelaterade skador i omkringliggande konstruktioner.

Vid fuktindikering i utrymmet kunde inga förhöjda fuktindikationer påvisas.

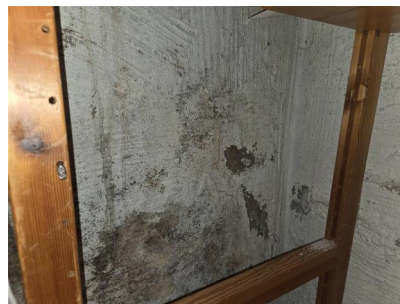
Källarens utvändiga fuktskydd är äldre och det finns tecken på att fukt tar sig igenom källarytterväggarna. Detta yttrar sig i form av puts- och färgsläpp. Om dessa inte ökar i omfattning eller yttrar sig i form av att fritt vatten tränger in, behöver detta inte vara något större problem. Man kan dock förvänta sig att uppfuktningen av grundmuren stegvis kommer att tillta på grund av naturlig fuktpåfrestning utifrån.

- ⚠ Utvändigt fuktskydd är äldre. Puts- och färgsläpp förekommer lokalt på källarväggarna. Förhöjda fuktindikationer noteras längs nedre delen av väggarna på källarplan.

När man kan notera puts- och färgsläpp på källarmurarna och fuktutfällningar på golvet bör man undvika att tillföra konstruktionen organiskt material, eftersom det då föreligger risk för fukt- och luktskador. Med tanke på byggnadens ålder kan man förvänta sig att eventuell dräneringen runt om huset samt fuktskyddet utvändigt på källarväggarna är nedsatt, samt att uppfuktningen stegvis kommer att tillta.

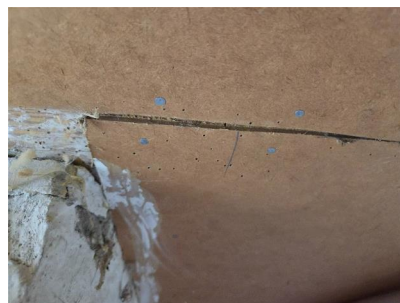
- ✎ Angrepp av träskadeinsekter förekommer och färgsläpp noteras från grundmuren av natursten.
