# Besiktningsprotokoll

Anticimex Försäkringsbesiktning i samarbete med Fastighetsbyrån

| Fastighetsadress:<br>Östantjärna 14 | |

| Besiktningsdatum:<br>2026-05-13 | Protokollnummer:<br>69706457 |

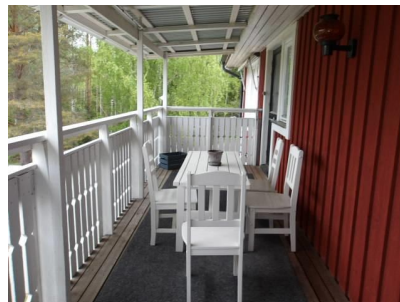
Vanligt underhållsbehov på räcke, målning.

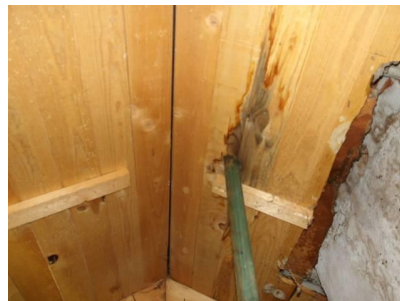
Fuktfäckar noterades vid rörgenomföringar.

Inga förhöjda fuktvärden uppmättes vid besiktningen.

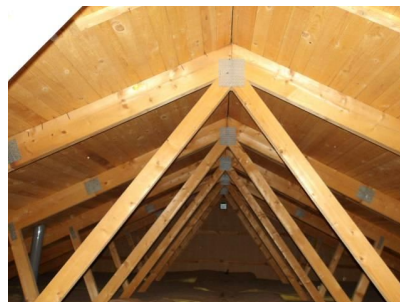
Vid kontroll av vinden uppmättes fuktvärden under kritisk fuktnivå för mikrobiell tillväxt och en normal lukt upplevdes. Fuktkvoten i underlagstak/takbjälkar uppmättes till 8 %.

Det finns risk för mikrobiell tillväxt om den relativa fuktigheten (RF) i den omgivande luften är över 75 %. I furuvirke motsvarar det en fuktkvot (FK) på 17 %.

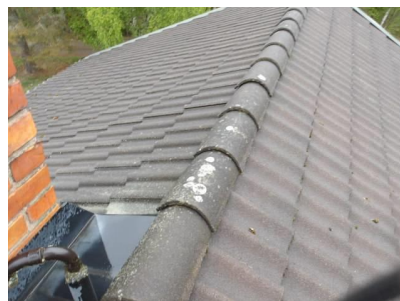
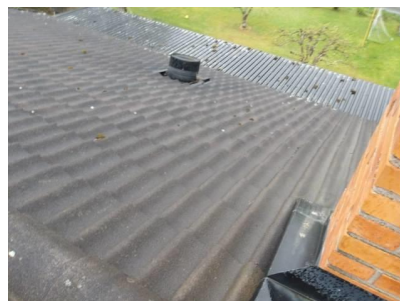
Yttertaket är äldre.

Takpannor, plåtdetaljer och underlagspapp har enligt vår bedömning en begränsad livslängd. Eftersom husets taktäckning är äldre har det ett minskat motstånd mot vatteninträngning. Detta i sin tur kan leda till fuktskador på träläkt och vidare ner i underliggande konstruktioner.

Besiktning av yttertaket har genomförts från mark, anliggande stege samt takstege.

Av den anledningen behöver en årlig kontroll av taket utföras där eventuella trasiga takpannor byts ut, att takpannor och hängrännor rengörs från skräp samt vindsutrymmet kontrolleras för att upptäcka eventuella läckage i tid.

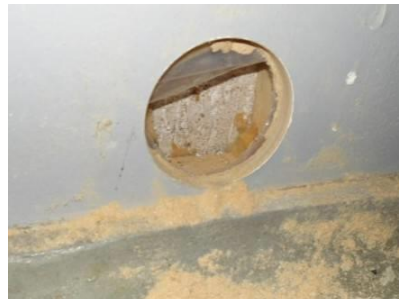
Vid kontroll av väggkonstruktion i förråd 2 (garage) uppmättes fuktvärden över kritisk nivå för mikrobiell tillväxt och normal lukt upplevdes.

Källargrundmurar med påreglade isolerade ytterväggar.

Fuktkvoten uppmättes till 24 %, den relativa fuktigheten uppmättes till 89 % och en normal lukt kunde kännas i golv/vägg vinkel.

Vi rekommenderar en fördjupad undersökning för att bedöma orsak och omfattning. Det är viktigt att tänka på att denna rekommendation om fördjupad undersökning gäller hela utreglade väggkonstruktionen i förråd 2 och garage.

Kontakta fackman inom byggnation för kontroll och åtgärdsförslag.

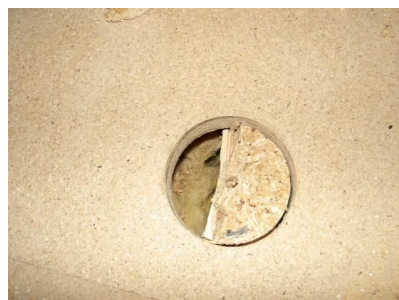
Vid kontroll av golvkonstruktion i entréhall uppmättes fuktvärden under kritisk nivå för mikrobiell tillväxt och normal lukt upplevdes.

Grundläggningen består av en betongplatta på mark utan underliggande isolering och med ett uppreglat isolerat golv.

Fuktkvoten uppmättes till 8 % och den relativa fuktigheten till 48 %.

Befintlig golvkonstruktion och eventuella väggsyllar riskerar att drabbas av fuktskador på grund av naturlig fuktpåverkan. Detta i sin tur kan leda till mikrobiella skador (angrepp av mikroorganismer) som kan resultera i att mikrobiell lukt sprids till boendemiljön.

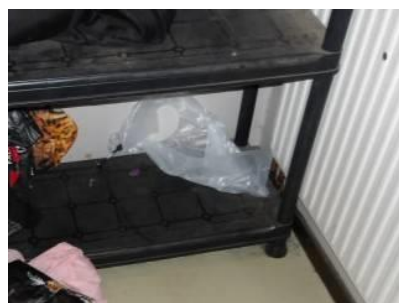
Vid kontroll av väggkonstruktion i förråd 1 uppmättes fuktvärden under kritisk nivå för mikrobiell tillväxt och normal lukt upplevdes.

Källargrundmurar med påreglade ytterväggar.

Fuktkvoten uppmättes till 8 %, den relativa fuktigheten uppmättes till 33 % och en normal lukt kunde kännas i golv/vägg vinkel.

Befintlig påreglad vägg och eventuella väggsyllar riskerar att drabbas av fuktskador på grund av naturlig fuktpåverkan. Detta i sin tur kan leda till mikrobiella skador (angrepp av mikroorganismer) som kan resultera i att mikrobiell lukt sprids till boendemiljön.

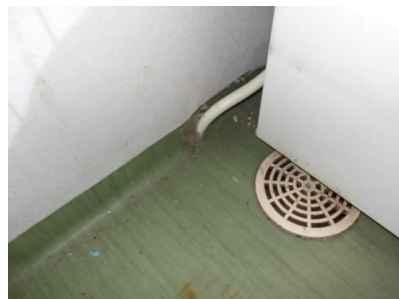
Våtutrymmet har äldre yt-/tätskikt.

Eftersom funktionen, som innebär att ytskiktet/tätskiktet ska vara vattentätt, kan vara nedsatt finns en ökad risk att vatten tränger igenom ytskiktet/tätskiktet med vattenskador i omkringliggande konstruktioner som följd.

Klämring i golvbrunn är lös.

Den lösa klämringen i golvbrunnen medför att vatten kan tränga ner i omkringliggande konstruktioner med fuktskador som följd.

Förhöjningsring finns i golvbrunnen.

Förhöjningsringen i golvbrunnen är en riskkonstruktion eftersom det ofta förekommer otätheter mellan förhöjningsringen och brunnen.

Detta kan i sin tur leda till mikrobiella skador (angrepp av mikroorganismer).

Rör genomföring finns i golv/väggvinkel.

Fuktindikering i utrymmet gav inga förhöjda fuktindikationer.

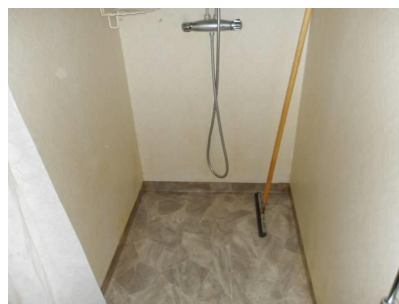
Golvbrunnen är inte utbytt i samband med renovering.  
Risk finns att det nya tätskiktet inte har kunnat anslutas till golvbrunnen på ett riktigt sätt, vilket kan leda till fuktskador i omkringliggande konstruktioner.

Förhöjningsring finns i golvbrunnen.  
Förhöjningsringen i golvbrunnen är en riskkonstruktion eftersom det ofta förekommer otätheter mellan förhöjningsringen och brunnen.

Golvlutning i duschzon, i övrigt plant.

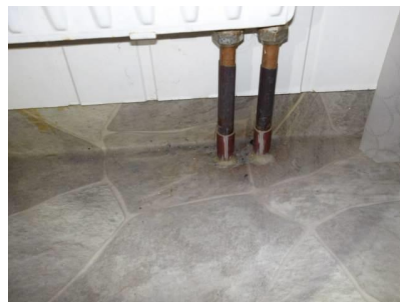
Rör genomföring finns i golv.

Rör genomföringar i golv medför en ökad risk för att vatten tränger ner i omkringliggande konstruktioner och orsakar fuktskador.

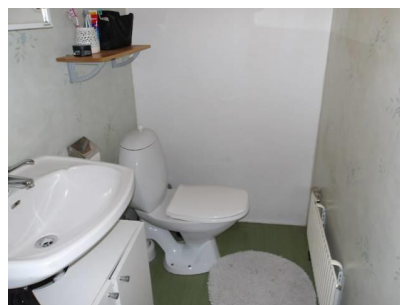
Fuktindikering i utrymmet gav inga förhöjda fuktindikationer.

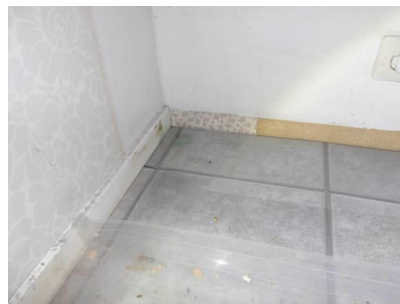
Fuktindikering i utrymmet gav förhöjda fuktindikationer under kylskåp, formförändringar noterades i laminatgolv.

Vi rekommenderar en fördjupad undersökning för att bedöma orsak och omfattning.

Kontakta aktuellt försäkringsbolag för kontroll av omfattning och orsak.

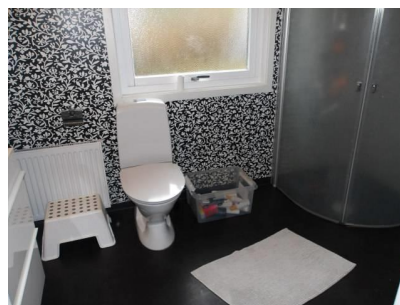
Fuktindikering i utrymmet gav inga förhöjda fuktindikationer.
