# Besiktningssprotokoll

Anticimex Försäkringsbesiktning i samarbete med Fastighetsbyrån

Fastighetsbeteckning: Tallvik 2:25	
Fastighetsadress: Furuvägen 23	
Postnummer: 956 32	Ort: Överkalix

Besiktningdatum: 2026-05-12	Protokollnummer: 69677439
Temperatur: 7 °C	Väderlek: Mulet
Tekniker: Mattias Lindbäck	
E-post: mattias.lindback@Anticimex.se	
Kontor: Piteå	
Närvarande: Säljare: Alma Nilsson

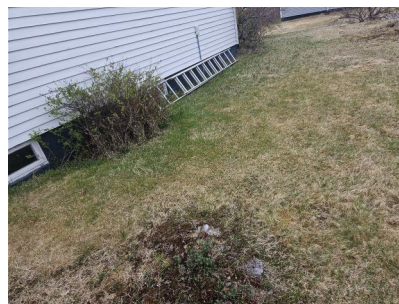
Delar av marken lutar mot huset.

Detta innebär en ökad fuktbelastning mot grunden vilket i sin tur kan orsaka fuktskador i huset.

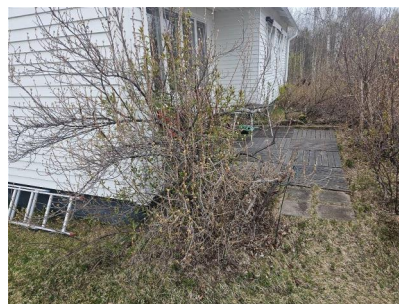
Växter finns i anslutning till byggnaden.

När det finns rabatter och växter nära byggnaden finns risk att fukt stannar kvar i väggarna. Detta kan i sin tur orsaka invändiga fuktskador. Växternas rötter kan också skada grundmuren och sätta dräneringsledningen ur funktion.

Området närmast huset rekommenderas att vara fritt från växtlighet.

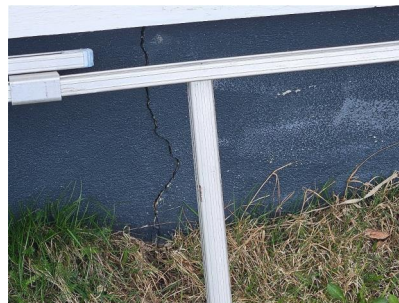
Sprickor finns i sockel.

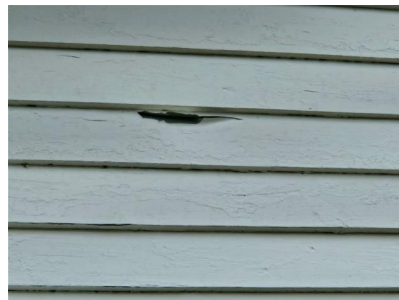
Fasad har målning/underhållsbehov.

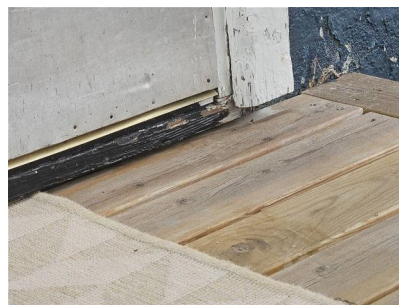
Underbleck saknas under ytterdörr.

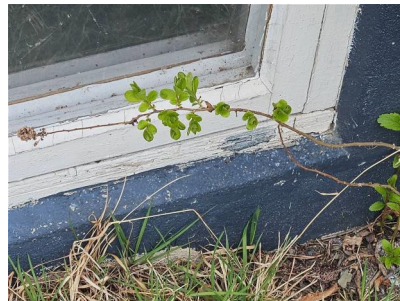
Äldre fönster har målning/underhållsbehov.

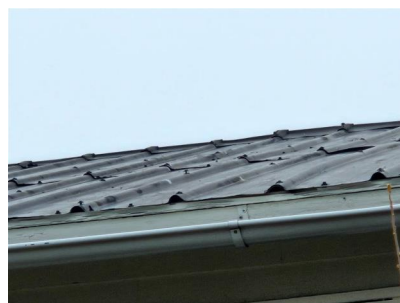
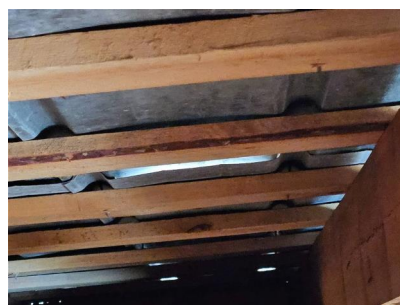
-På taket noterades ett antal brister bla: Yttertaket är äldre, uppstickande spikar samt otäta plåtar finns på taket. Därför rekommenderar jag kontakt med takläggare för kontroll och åtgärder. Se även noteringar under rumsbeskrivning tak.

På taket noterades brister:

- Yttertaket är äldre
- Uppstickande spikar noterades på taket
- Taket svackar/lutar
- Otäta plåtar noterades.

Taket är besiktat från mark.

Kontakta takläggare för kontroll och åtgärder.

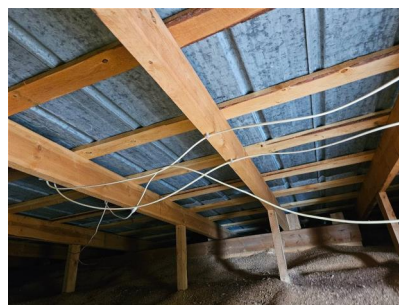
Kondensskydd saknas under takplåten.

När kondensskydd saknas under takplåten ökar risken för fuktskador i underliggande konstruktioner.

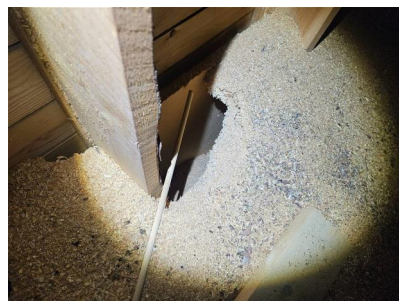
Spån saknas i yttervägg.

Komplettera med spån där det saknas.

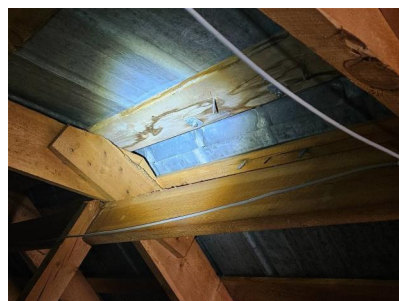
Fuktfläckar/mindre mängd mikrobiell påväxt noterades på läkt.

Torrt vid inspektion.

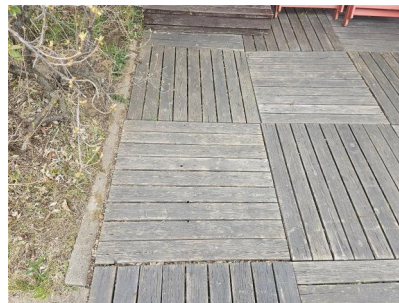
Trall ligger mot marken.

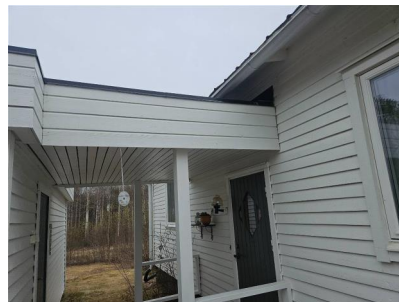
Låglutande tak har fel taktäckning.

Taktäckningen av plåt är inte anpassad till taklutningen. Risk finns för läckage med fuktskador som följd.

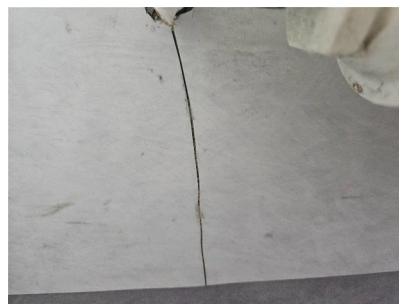
I utrymmet noterades ett antal brister:

- otät svets skarv finns på väggmattan
- Rör genomföringar finns i golvet.

Dessa brister kan medföra en ökad risk för fuktskador i angränsande konstruktioner.

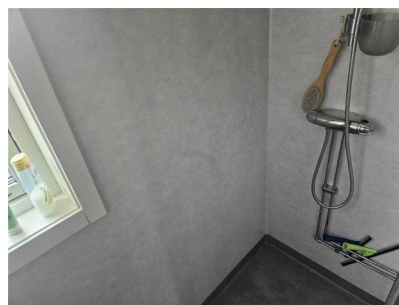
Fönster är olämpligt placerat.

Fönstrets placering i våtutrymmet utgör en risk för fuktskador i fönster- och väggkonstruktionen.

För att minska risken för fuktskador på fönster och väggkonstruktion rekommenderas att man skyddar fönstret mot vattenbegjutning.

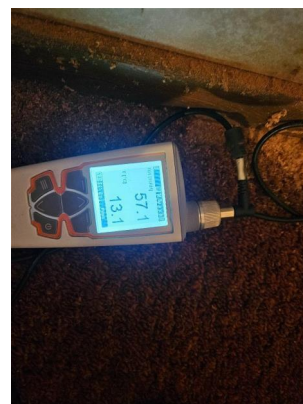
-Grundläggningen på huset är en källare, i ett av rummen i källaren finns en utreglad vägg. Detta är en känd riskkonstruktion. Vid fuktmetning samt kontroll uppmättes inga förhöjda fuktvärden och ingen avvikande lukt upplevdes vid besiktningstillfället.

Vid kontroll av väggkonstruktion uppmättes fuktvärden under kritisk nivå för mikrobiell tillväxt och normal lukt upplevdes.

Källargrundmurar med påreglade isolerade ytterväggar.

I stort provhål i yttervägg uppmättes: 57,1%RF vid 13,1 grader.

Befintlig påreglad vägg och eventuella väggsyllar riskerar att drabbas av fuktskador på grund av naturlig fuktpåverkan. Detta i sin tur kan leda till mikrobiella skador (angrepp av mikroorganismer) som kan resultera i att mikrobiell lukt sprids till boendemiljön. Om regler/syllar är tryckimpregnerade kan även en kemisk lukt förekomma.
