Besiktningssprotokoll

Anticimex Försäkringsbesiktning i samarbete med Fastighetsbyrån

Fastighetsbeteckning: Karlsby 3:162	
Fastighetsadress: Sågvägen 21	
Postnummer: 591 96	Ort: Motala

Besiktningdatum: 2026-05-13	Protokollnummer: 69696469
Temperatur: 8 °C	Väderlek: Duggregn
Tekniker: Martin Lundgren	
E-post: martin.lundgren@anticimex.se	
Kontor: Linköping	
Närvarande: Fastighetsägarna

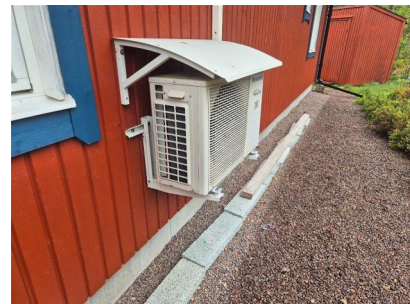
Utvändigt / Sockel

⚠ Kondensvatten från luftvärmepumpens utedel leds inte bort från husgrunden.

Detta medför ökad risk för att vatten tränger in i anslutande konstruktioner, vilket i sin tur kan leda till fuktrelaterade skador. Observera att besiktning av byggnadens värmesystem eller värmepumpen inte har ingått i uppdraget.

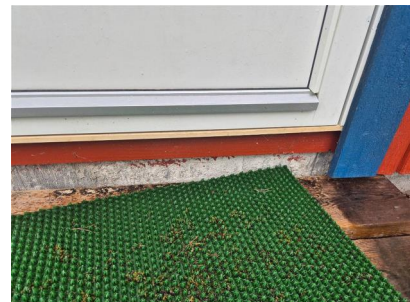
Utvändigt / Dörrar

⚠ Tröskelbleck saknas under dörr till uterummet.

Avsaknad av tröskelbleck medför att det finns risk för att vatten kan rinna in och orsaka fuktskador på tröskel och/eller i kringliggande vägg och bjälklag.

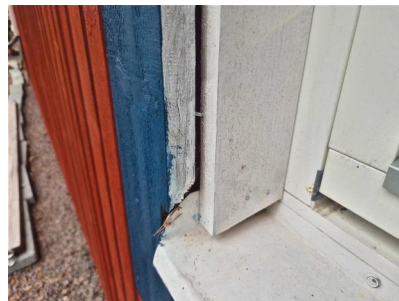
Utvändigt / Fönster

Mindre glipa vid foder noterades.

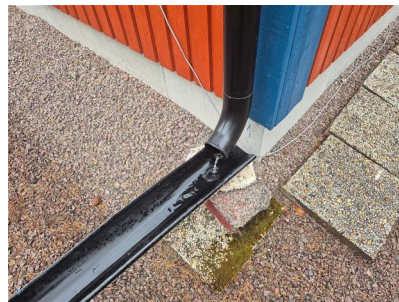
Utvändigt / Hängrännor / Stuprör

Hängrännor är ställvis fyllda med löv och barr.

Stuprören är inte anslutna till markledning utan är förlängda med rännor.

För att förhindra översvämning rekommenderas rensning av hängrännor.

Rekommenderar att det fortsättningsvis utförs så.

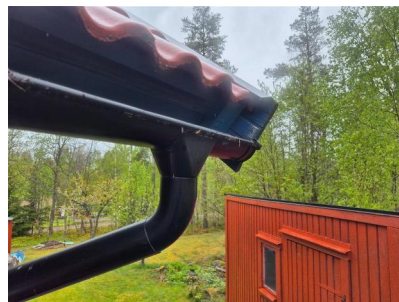
Utvändigt / Tak

Mindre fuktskada i vindskivas nederkant noterades.

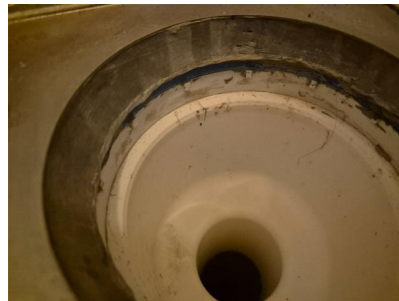
Entréplan / Dusch/Toalett

Klämringar i golvbrunnarna är ej besiktningbara på grund av bruk och fix.

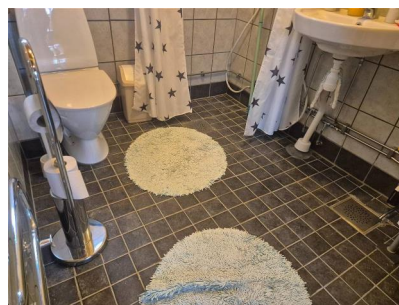
Ena golvbrunnen är placerad för nära vägg.

Det finns risk att tätskiktet inte har kunnat anslutas på rätt sätt, vilket kan leda till fuktskador.

Golvfallet är något lokalt bristfälligt utfört utanför duschzonen.
