# Besiktningssprotokoll

Anticimex Försäkringsbesiktning i samarbete med Fastighetsbyrån

Fastighetsbeteckning: Rystads-Gärstad 8:37	
Fastighetsadress: Gurkvägen 8	
Postnummer: 582 75	Ort: Linköping

Besiktningdatum: 2026-05-15	Protokollnummer: 69711417
Temperatur: 10 °C	Väderlek: Mulet
Tekniker: Jimmy Sandblom	
E-post: jimmy.sandblom@anticimex.se	
Kontor: Linköping	
Närvarande: Fastighetsägaren

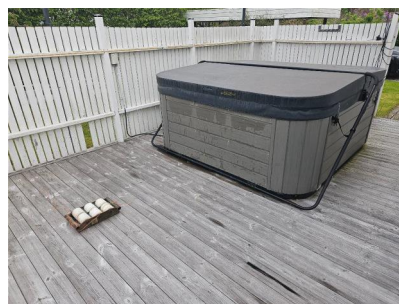
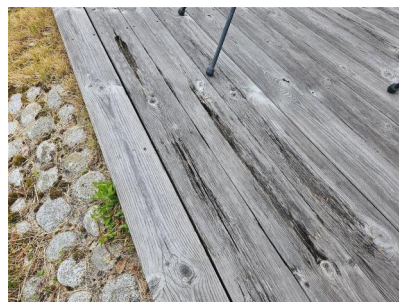
#### Utvändigt / Altan/uteplats

Mindre rötskador noterades i altanräcke och trall.

Underhållsåtgärder rekommenderas i form av målning av staket samt utbyte av rötskadade delar av trall och staket.

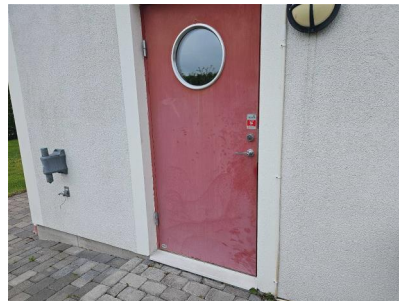
### Utvändigt / Dörrar

Missfärgningar noterades på ytterdörrar.

Underhåll och översyn rekommenderas vid behov.

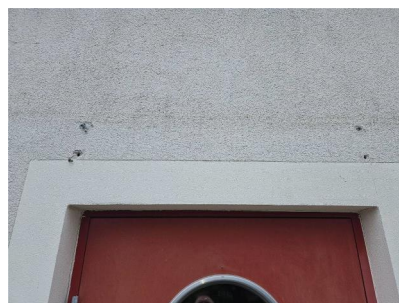
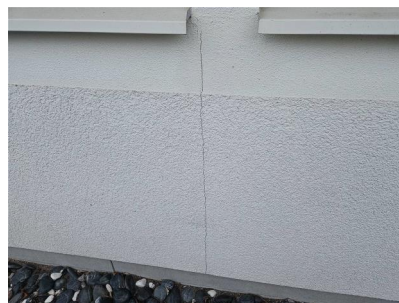
### Utvändigt / Fasad

Sprickor noterades i fasaden på husets framsida. Ovan dörr till tvättstuga finns håligheter efter tidigare takinfästning i fasadväggen. Håligheterna är inte tätade.

Med hänsyn till fasadens uppbyggnad med enstegstätad konstruktion rekommenderas att samtliga håligheter och otätheter tätas för att minska risken för fuktrelaterade skador i bakomliggande konstruktion.

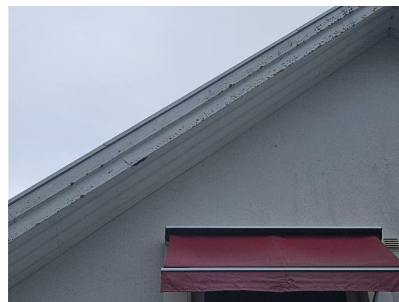
Mindre rötskador samt algpåväxt noterades på vindskivor.

För att minska risken för följskador rekommenderas utbyte av rötskadade vindskivor.

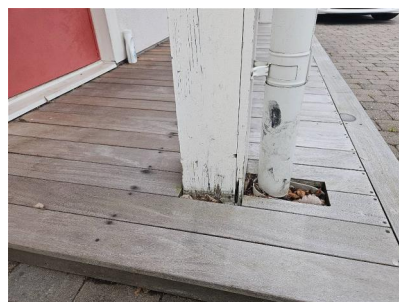
Pelare till entrétak uppvisar mindre rötskador samt behov av underhållsmålning.

För att minska risken för följskador rekommenderas utbyte av rötskadade delar av träpanel samt målning av berörda byggnadsdelar.

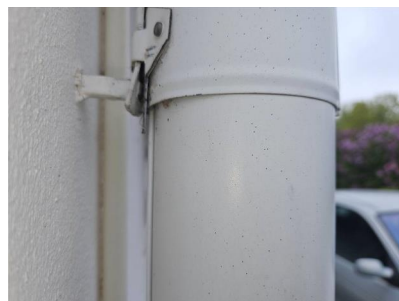
### Utvändigt / Hängrännor / Stuprör

Fals på stuprör vänd mot fasad.

Falsen på stuprören kan med fördel vändas ut från fasaden för att lättare se om röret blivit skadat efter vinterns påfrestningar samt för att undvika skador på fasad vid ett eventuellt läckage.

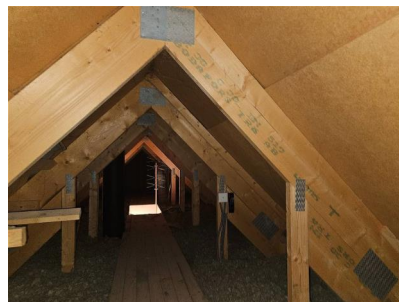
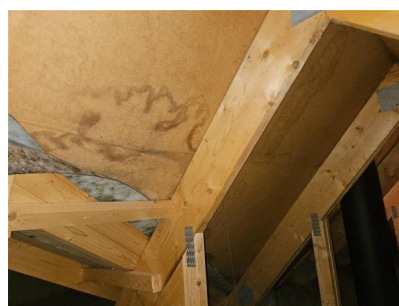
### Utvändigt / Vind

Underlagstaket består av träfiberskivor.

Konstruktionen saknar yttre täckning av papp under takbeklädnaden, vilket medför risk för att regnvatten eller snö vid ogynnsam väderlek kan tränga in via skarvar i skivmaterialet. Detta kan medföra läckage till vindsutrymmet samt risk för fuktskador i träfiberskivorna över tid.

Mindre fuktrosor noterades på masonitskivor vid ränn-dalar samt frånnock och nedåt på skivorna. Detta är vanligt förekommande för aktuell takkonstruktion och bedöms inte utgöra tecken på pågående skada.

Vid kontroll av vinden uppmättes fuktvärden under kritisk fuktnivå för mikrobiell tillväxt.

Fuktkvoten i takbjälkar uppmättes till 8 %.

Risk för mikrobiell tillväxt föreligger om fuktkvoten överstiger 17 %.

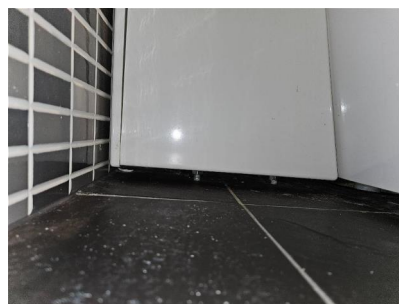
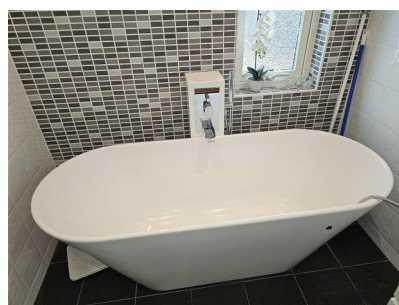
### Entréplan / Badrum/Wc

Rör genomföring noterades i golv-/väggvinkel under del för blandare till badkar.

Rör genomföringar i golvkonstruktionen innebär en ökad risk för att vatten kan tränga ner i omkringliggande konstruktioner och orsaka fuktrelaterade skador.

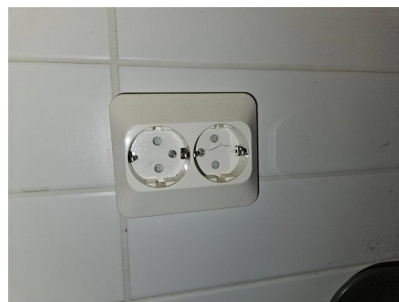
### Entréplan / Kök

- ✎ Vid stickprovskontroll av jordade eluttag noterades inga avvikelser.  
Enstaka vägguttag är spruckna, vilka med fördel kan bytas ut.

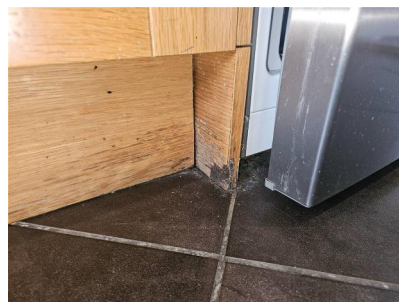
Täckskivor för kyl/frys uppvisar mindre skador till följd av fuktupptag.

Fuktindikering utan anmärkning.

Byte av utsatta delar rekommenderas vid behov för att undvika fortsatt påverkan och försämring av materialet.

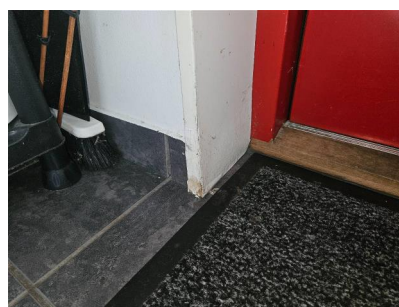
Fuktuppsug noterades på dörrsmyg vid dörröppning.

Inga förhöjda fuktvärden kunde uppmätas vid besiktningstillfället.

Byte av berörda delar rekommenderas vid behov för att förhindra fortsatt materialpåverkan.

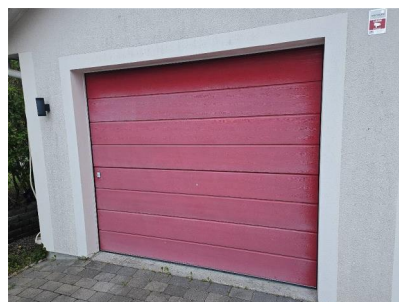
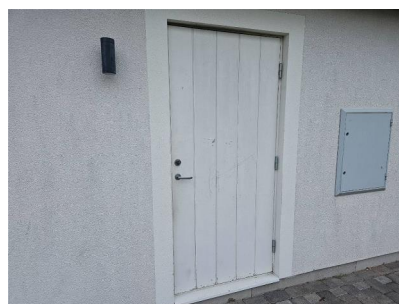
#### Utvändigt / Dörrar

Missfärgningar noterades på garageport samt ytterdörr. Ytterdörren har visst behov av underhållsmålning.

Underhåll och översyn rekommenderas vid behov.

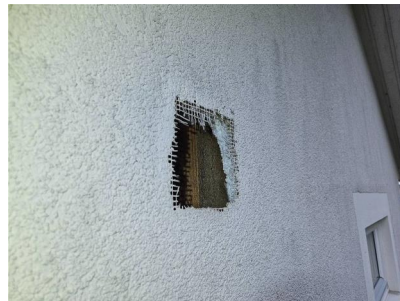
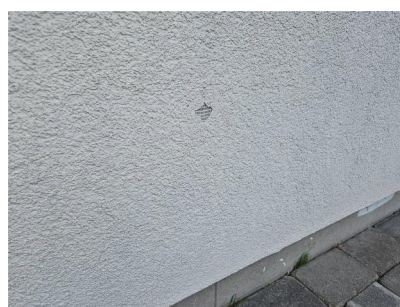
### Utvändigt / Fasad

Mindre skador och otätheter noterades i fasaden. På baksidan av garaget finns håligheter efter saknat ventilationsgaller.

Med hänsyn till fasadens uppbyggnad med enstegstätad konstruktion rekommenderas att samtliga håligheter och otätheter tätas för att minska risken för fuktrelaterade skador i bakomliggande konstruktion.

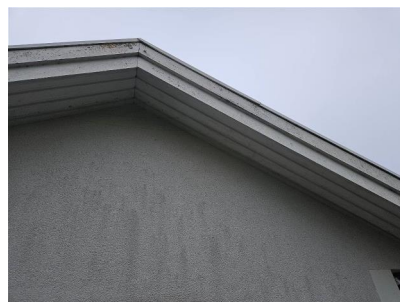
Mindre rötskador samt algpåväxt noterades på vindskivor.

För att minska risken för följskador rekommenderas utbyte av rötskadade vindskivor.

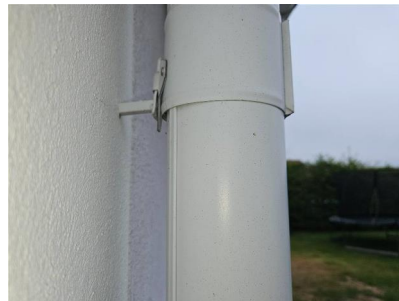
### Utvändigt / Hängrännor / Stuprör

Fals på stuprör vänd mot fasad.

Falsen på stuprören kan med fördel vändas ut från fasaden för att lättare se om röret blivit skadat efter vinterns påfrestningar samt för att undvika skador på fasad vid ett eventuellt läckage.

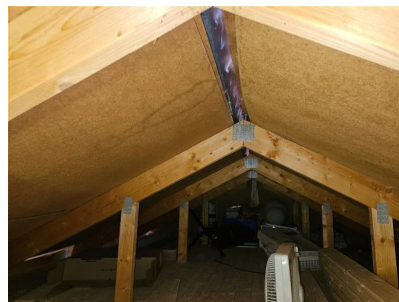
### Utvändigt / Vind

Underlagstaket består av träfiberskivor.

Eftersom underlagstaket består av träfiberskivor utan yttre täckning av papp under takbeklädnaden, finns risk vid ogynnsam väderlek att regnvatten/snö tränger in i skivskarvar med läckage på vindsutrymmet som följd. Med tiden kan även träfiberskivorna drabbas av fuktskador.

Enstaka fuktrosor synliga från nock och ner på skivor.

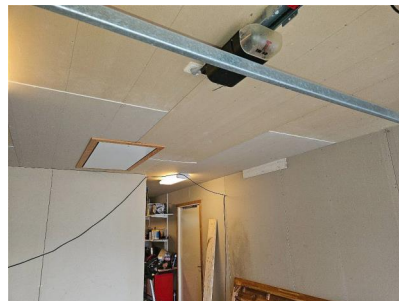
### Garage invändigt / Allmänt

Ej färdigställt utrymme med spackling och målning.
