Besiktningssprotokoll

Anticimex Försäkringsbesiktning i samarbete med Fastighetsbyrån

Fastighetsbeteckning: Eken 8	
Fastighetsadress: Norlins gata 6	
Postnummer: 44732	Ort: Vårgårda

Besiktningdatum: 2026-05-15	Protokollnummer: 69695682
Temperatur: 13 °C	Väderlek: Halvklart
Tekniker: Martin Ivarsson	
E-post: Martin.Ivarsson@anticimex.se	
Kontor: Borås	
Närvarande: Uppdragsgivare

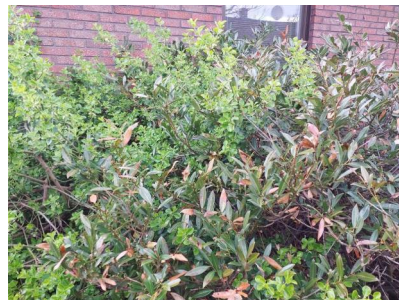
Växter finns i anslutning till byggnaden.

När det finns rabatter och växter nära byggnaden finns risk att fukt stannar kvar i väggarna. Detta kan i sin tur orsaka invändiga fuktskador. Växternas rötter kan också skada grundmuren och sätta dräneringsledningen ur funktion.

Området närmast huset rekommenderas att vara fritt från växtlighet.

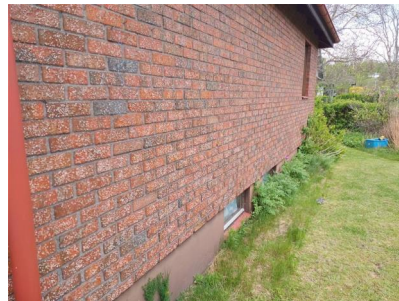
Tegelfasaden är äldre. Tegel är ett starkt och tåligt fasadmateriel som kräver lite underhåll. Ofta förekommer tunna sprickor vilket oftast har kosmetisk betydelse. Med tiden behöver dock oftast fogar kompletteras samt fasadens kramling (förankring i stommen) kan rosta sönder/lossna vilket innebär att fasaden kan bukta/svikta. Vanligt förekommande är även att armeringen över fönster/dörrar rostar (utvidgas) varvid den kraften kan orsaka fogsläpp och sprickbildning i tegelfasader. Ovanstående kan i sin tur leda till fuktskador i bakomliggande konstruktioner. Stora avvikelser förekommer dock beroende på hur utsatt fasaden är.

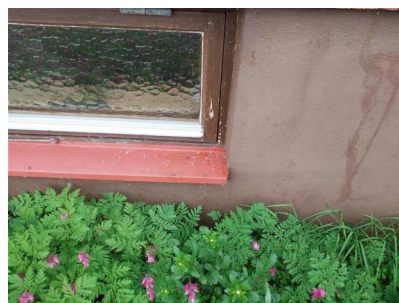
Källarfönster är i behov av målning/underhåll.

Fönsterbågar och fönsterkarmar där målningsbehov finns riskerar att få fukt- och rötskador på grund av sämre vattenavvisande förmåga.

För att öka livslängden på fönster rekommenderas målning och underhåll.

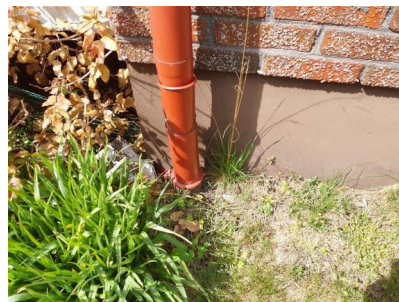
Lövsilar finns inte.

När det saknas lövsilar så finns det risk att det blir stopp i dagvattenledningen.

För att hindra stopp i dagvattenledningar rekommenderas komplettering av lövsilar.

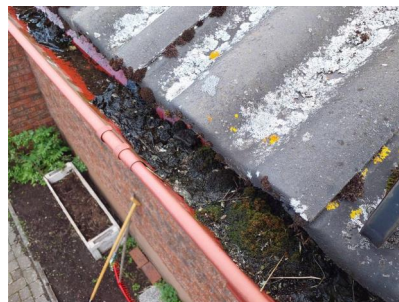
Hängrännor är skräpfyllda.

Eftersom hängrännor är fulla med skräp finns risk för fuktskador på fasad och sockel då vatten kan svämma över.

För att förhindra översvämning rekommenderas rensning av hängrännor.

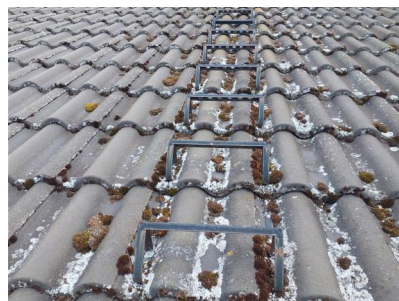
Mosspåväxt finns på takpannor.

Mossa som växer på taket kan leda till att taktäckningen har ett minskat motstånd mot vatteninträngning. Detta i sin tur kan leda till fuktskador på träläkt och takkonstruktionen vilket kan resultera i mikrobiella skador (angrepp av mikroorganismer).

För att öka livslängden på taket rekommenderas att mossan tas bort från takpannorna.

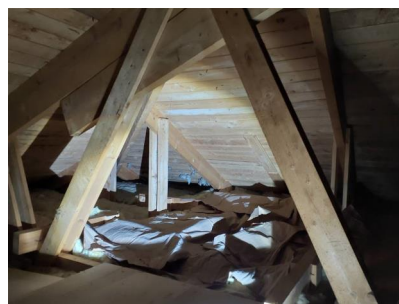
Mikrobiell påväxt finns på underlagstaket.

Detta kan vara ett tecken på att vinden tillförs fukt inifrån bostaden. Observera att besiktning av bostadens ventilationssystem inte har ingått i uppdraget.

För att komma tillrätta med detta kan fuktillförseln inifrån bostaden behöva minskas. Det kan göras genom att ventilationen i bostaden förbättras samt att eventuella otätheter i vindsbjälklaget (tak-/väggvinklar, taklucka med mera) tätas. Läs Anticimex faktablad om oppvärmda vindsutrymmen för tips och råd.

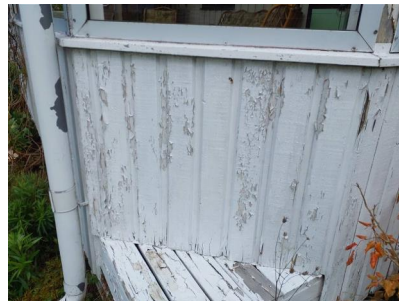
Fasadpanelen är i behov av målning/underhåll.

Träkonstruktioner där målningsbehov finns riskerar att få fukt- och rötskador på grund av sämre vattenavvisande förmåga. För att öka livslängden på träkonstruktionerna rekommenderas målning och underhåll.
