Dillen 3

Kaprifolvägen 34

Uppdragsnummer	O32120
Besiktningsdatum	2026-05-18
Besiktningföretag	OBM Besiktning Väst AB
Besiktningförrättare	Markus Grunditz
Närvarande	Säljare
Giltig till och med	2027-05-18

Byggnadsbeskrivning Mellanliggande radhus i 2- plan.	Byggnadsår 1968
Till eller ombyggnad Inga kända åtgärder.	Övrigt Huset var möblerat. Fristående/vidbyggda byggnader såsom t.ex. förråd/altaner besiktigas ej.

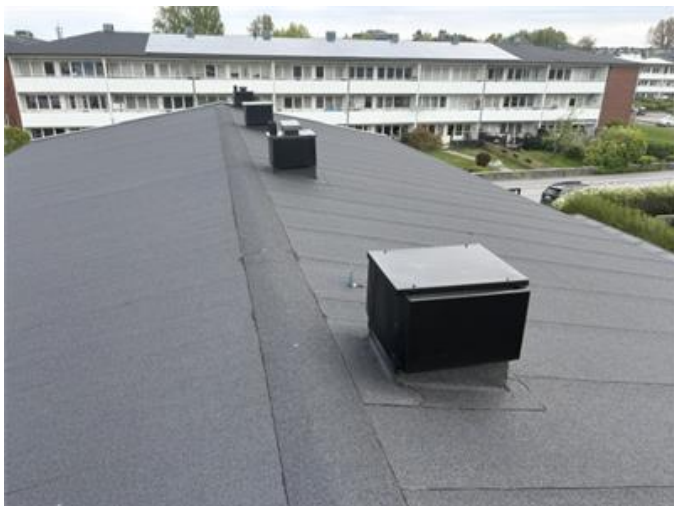
Bilden visar vy av tak.

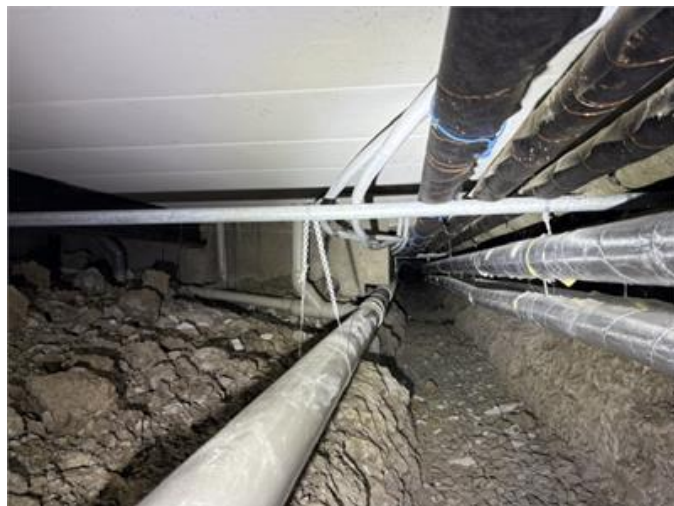
Utifrån erfarenhet betraktas krypgrunder som riskkonstruktioner. På grund av förhöjd fuktstatus- dels orsakad av fuktvandring från marken och dels orsakad av uteluft som släpps in i grunden främst under den varma tiden av året – kan följdskador med negativ inverkan på såväl byggnaden som inomhusmiljön uppstå i utrymmet och angränsande konstruktioner (t.ex. överliggande bjälklag, syllar och uppreglad golvkonstruktion).

Bilden visar vy av krypgrund.

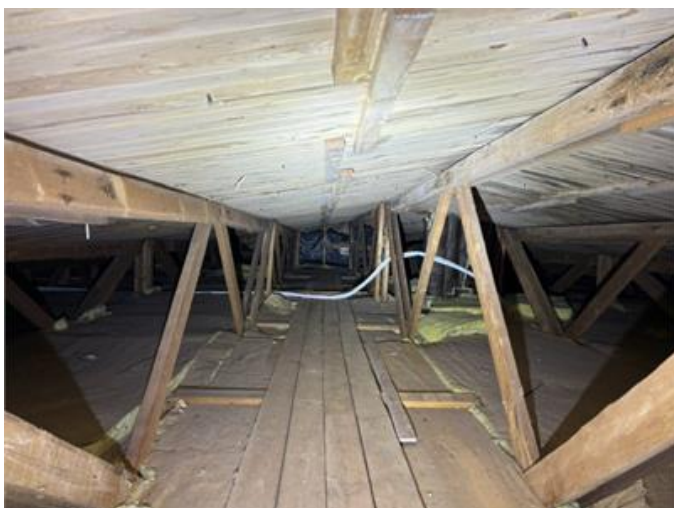
Sovrum 4	X				Inget att notera.
Vind		X			Mikrobiell påväxt förekommer i utrymmet, se kommentar/riskanalys. Bild 3

Om det finns brister i tätningen mellan ett kallt och ett varmt utrymme finns det en risk att relativt varm och fuktig luft kommer ut från det varma utrymmet till det angränsande kalla utrymmet och träffar en kall yta och kondenserar. Missfärgning är en indikering på att inneluften har kommit ut i vinden så att ett gynnsamt klimat för en mikrobiell tillväxt har uppstått. Det kan vara en indikering på att ventilationen inomhus är undermålig. För detta fortgå finns det en risk att man kan få skador på konstruktioner som i en förlängning påverkar byggnaden negativt.

Bilden visar vy av vind.

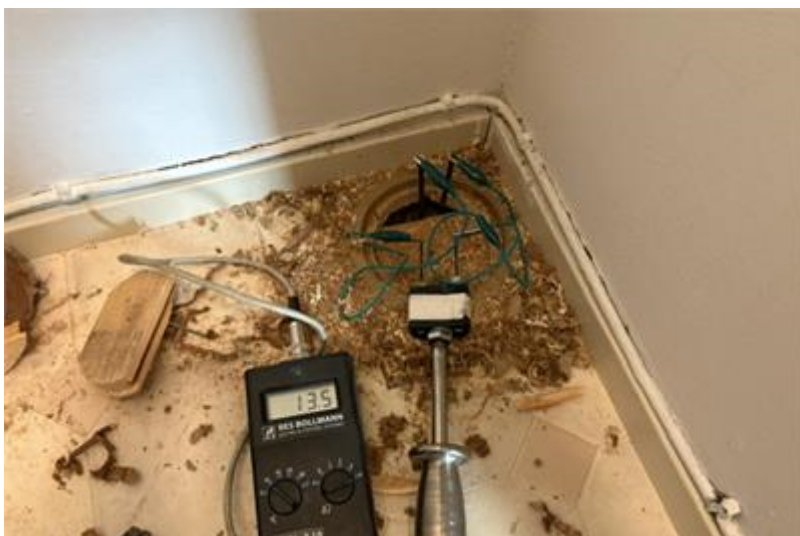
Vid kontroll av konstruktion mättes fuktkvoter stickprovsvis i den uppreglade golvkonstruktionen genom ett provhål i golvet i förrådet till ca 13,5% fuktkvot samt i ytterväggen genom ett provhål i ytterväggen i allrummet till ca 15% fuktkvot. Vidare mättes fuktkvoter stickprovsvis i ett par trädetaljer i krypgrunden till mellan 15- 16% fuktkvot.

Vid kontroll av konstruktion uppmättes fuktkvoter under det kritiska gränsvärdet för mikrobiell tillväxt. Notera att stickprovsmässig undersökning är utförd. För att säkert fastställa konstruktionens uppbyggnad, kondition och fuktstatus måste en mer omfattande undersökning utföras.
