Besiktningssprotokoll

Anticimex Försäkringsbesiktning i samarbete med Fastighetsbyrån

Fastighetsbeteckning: Kumlaklockargård 1:5	
Fastighetsadress: Kumlavägen 20	
Postnummer: 733 93	Ort: Sala

Besiktningdatum: 2026-05-18	Protokollnummer: 69698148
Temperatur: 14 °C	Väderlek: Sol
Tekniker: Per Sundström	
E-post: per.sundstrom@anticimex.se	
Kontor: Västerås	
Närvarande: Håkan Nielsen

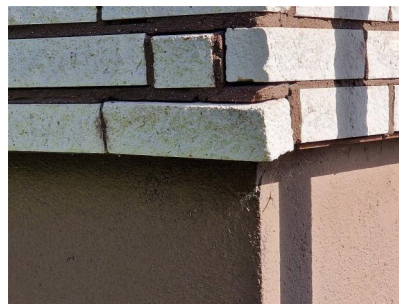
Lokalt mindre sprickor och enstaka lös sten.

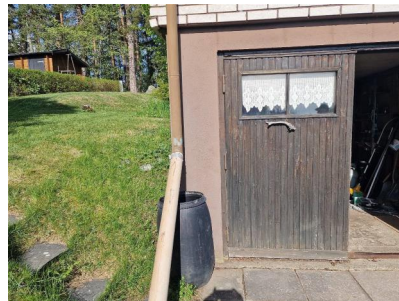
Garageportar med begynnande underhållsbehov.

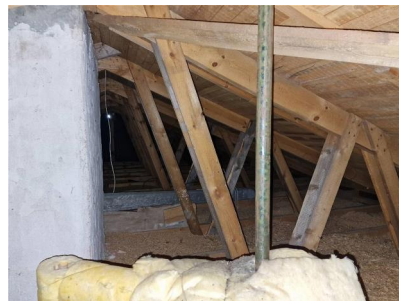
Vid kontroll av vinden uppmättes fuktvärden under kritisk fuktnivå för mikrobiell tillväxt och en normal lukt upplevdes. Fuktkvoten i underlagstak/takbjälkar uppmättes vid besiktningstillfället till ca 10 %. Detta värde varierar dock under året beroende på årstid och utomhusklimat.
