## Utlåtande över ÖVERLÅTELSEBESIKTNING

Uppdragsnummer: AH 2026-019\_2  
Fastighetsbeteckning: Ekeby Medebys 1:63  
Adress: Ekeby Medebys 709, 621 70 Visby

## ÖVERLÅTELSEBESIKTNING FÖR SÄLJARE

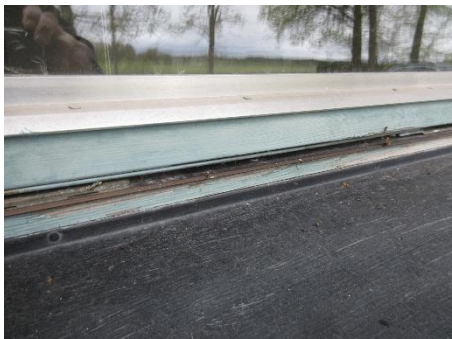
**Fönster:**

Isolerglasen har uppnått sin tekniska medellivslängd, se riskanalys 3.2. Fönster har delvis eftersatt underhåll.

Isolerglas är äldre än 20 år (risk finns för ålderslitage med läckage/punktering som en följd).

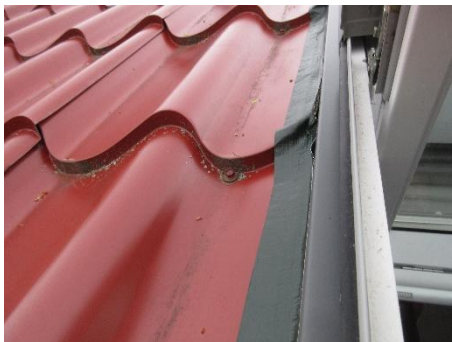
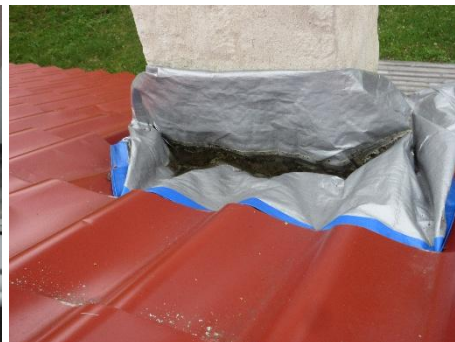
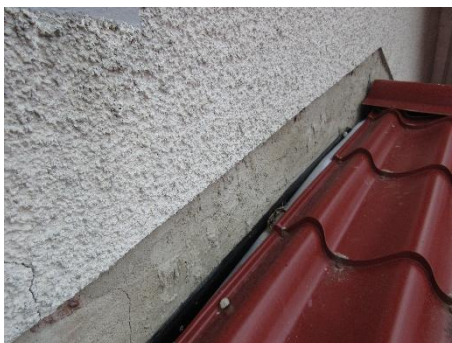
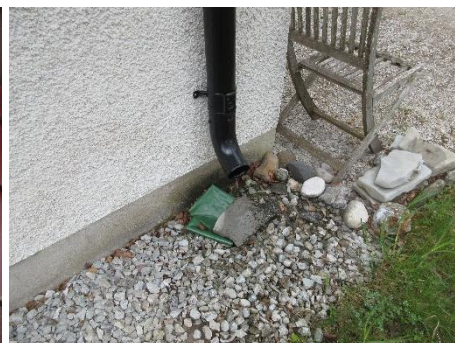
**Yttertak:**

Det saknas plåtbeslag runt takfönster, skorsten samt ståndplåtar mellan hus och garagebyggnad efter takomläggningen. Underlagstaket är äldre, se riskanalys 3.3. Takavvattningen släpps intill huslivet.

Underlagstak med boardskivor klassas som en svag undertakskonstruktion eftersom boardskivorna har ett begränsat fuktmotstånd samt att boardskivorna är mjuka vilket ger glipor och risk för att skivorna lossnar och kan därför vid läckage via takbeläggningen orsaka fukt, mögel och/eller rötelaterade skador i underliggande konstruktioner.

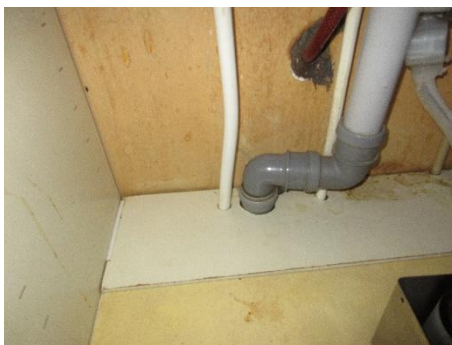
Kök/Vardagsrum:

Diskbänksskåpet saknar läckageskydd i botten och rörgenomföringarna är inte täta.

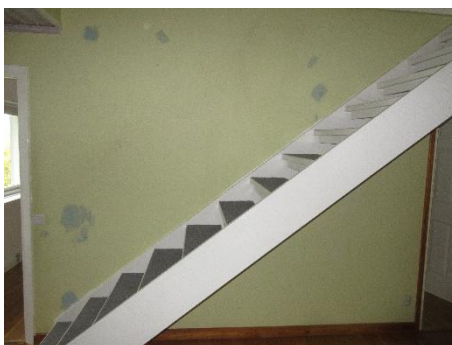
Hall:

Trappräcke samt handledare är inte monterade vid trappa till övre plan.

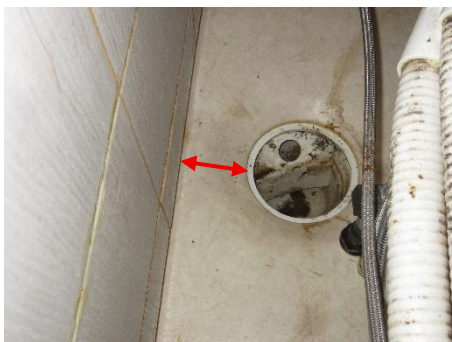
Badrum:

Ytskiktet/tätskikt har nått sin tekniska livslängd, se riskanalys. 3.4. Klämringen i golvbrunnen är lös. Golvbrunnarna har förhöjningsring, se riskanalys 3.5. Golvbrunnen är placerad för nära vägg och uppfyller därmed inte dagens gällande branschregler.

Våtutrymmen med väggbeklädnader av våtrumstapet/kakel och golvbeklädnad av plastmatta är ett ytskikt som ska förhindra fukten att vandra in i bakomliggande konstruktioner som kan bestå av organiskt material. Om det finns brister i ytskikten kan det leda till att fukt och vatten kommer in under bakomliggande konstruktion. Vilket i sin tur kan leda till fukt, mögel och rötskador som följd.

Förhöjningsring är monterad i golvbrunnen. Om förhöjningsringens packning inte sluter tätt så finns det risk att vatten läcker ut från golvbrunnen och in i golvkonstruktionen, vilket kan leda till fukt, mögel och rötskador i omkringliggande konstruktioner.

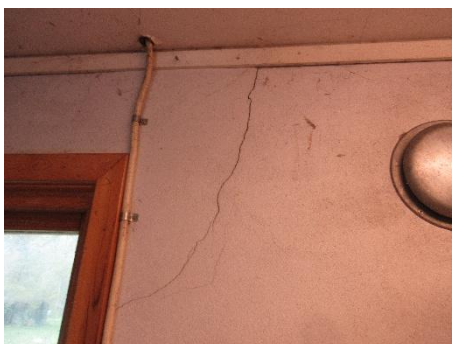
Garage:

Sprickor förekommer i yttervägg.

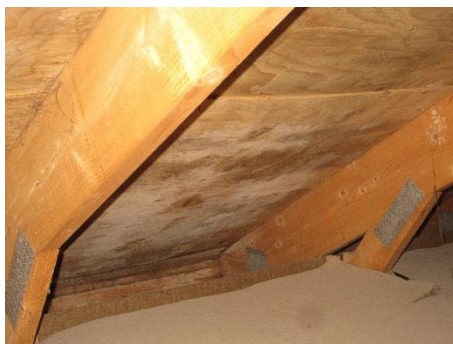
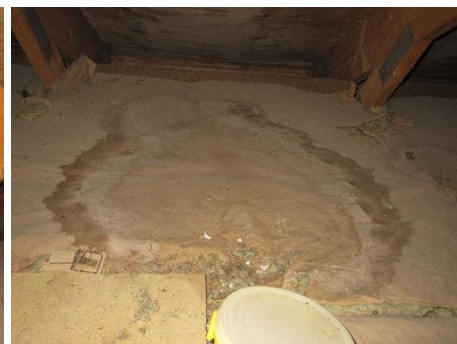
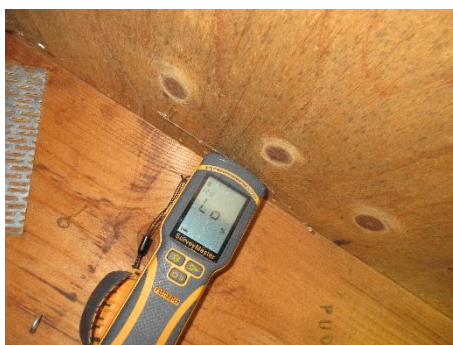
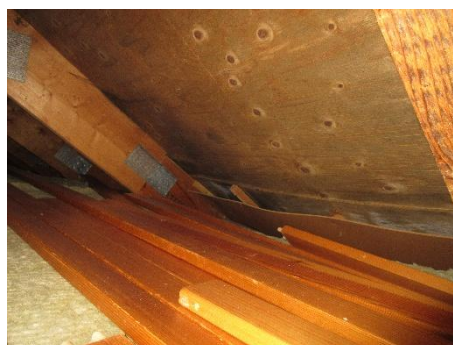
Toppvind/ kattvindar:

Delar av vindsutrymmet var inte åtkomliga för besiktning. Mikrobiell påväxt noterades på undersidan av plywoodskivorna i samtliga åtkomliga vindsutrymmen. Det förekommer fuktrosor på isoleringen. Ingen förhöjd fuktkvot kunde konstateras vid besiktningstillfället.
