Besiktningssprotokoll

Fastighetsbeteckning: Rölunda-Högen 1:18	
Fastighetsadress: Rölunda-Högen Farmerud 1	
Postnummer: 668 93	Ort: Ed

Besiktningdatum: 2026-05-11	Protokollnummer: 69695714
Temperatur: 14 °C	Väderlek: Halvklart
Tekniker: Anton Bergström	
E-post: anton.bergstrom@Anticimex.se	
Kontor: Karlstad	
Närvarande: Fastighetsägare Anton Bergström Anticimex

Försäkringsbesiktning

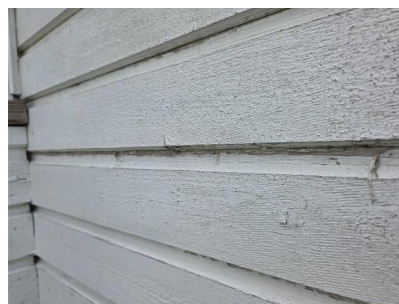
Utvändigt / Fasad

- Fasadpanelen är i behov av målning/underhåll lokalt.

Fasadbeklädnad och träkonstruktioner där målningsbehov finns riskerar att få fukt- och rötskador på grund av sämre vattenavvisande förmåga. För att öka livslängden på fasadbeklädnaden rekommenderas målning och underhåll.

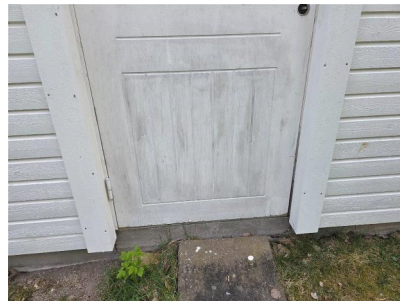
Utvändigt / Dörrar

- Torrspäckor finns på dörr.
- Tröskelbleck saknas.

Dessa bedöms inte ha lett till bakomliggande skador.

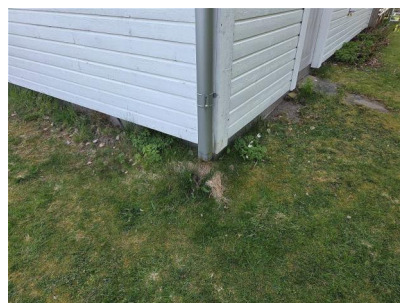
Utvändigt / Hängrännor / Stuprör

- Lövsilar saknas lokalt.
- Stuprör avslutas nära husliv.

Stuprör som avslutas intill husliv (ovan mark) kan medföra en ökad fuktbelastning på grundmur/sockel med fuktrelaterade skador som följd.

När det saknas lövsilar så finns det risk att det blir stopp i dagvattenledningen.

För att hindra stopp i dagvattenledningar rekommenderas komplettering av lövsilar.

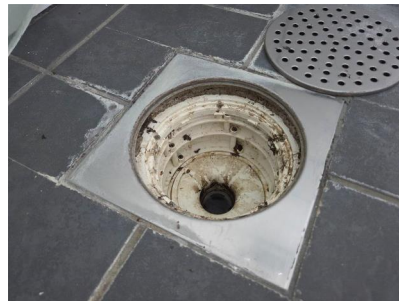
Entréplan / Dusch/Toalett

- Förhöjningsring finns i golvbrunnen.

Förhöjningsringen i golvbrunnen är en riskkonstruktion eftersom det ofta förekommer otätheter mellan förhöjningsringen och brunnen. Detta kan i sin tur leda till fuktskador i omkringliggande konstruktioner.

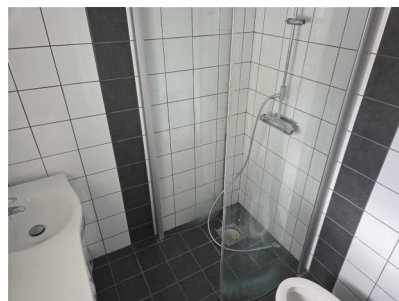
- Normala fuktvärden indikerades mot klinker/kakel.

En viss fukt tränger alltid in bakom kakel/klinker via fogarna, detta är helt normalt och innebär inte att tätskiktet/ våtrumsisoleringen under kaklet/klinkern är bristfälligt eller ur funktion.

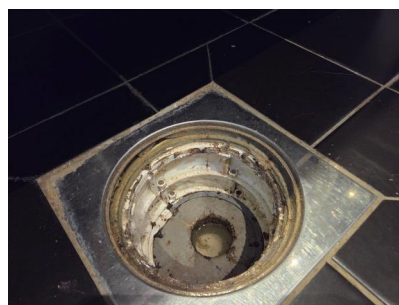
Entréplan / Toalett

- Förhöjningsring finns i golvbrunnen.

Förhöjningsringen i golvbrunnen är en riskkonstruktion eftersom det ofta förekommer otätheter mellan förhöjningsringen och brunnen. Detta kan i sin tur leda till fuktskador i omkringliggande konstruktioner.

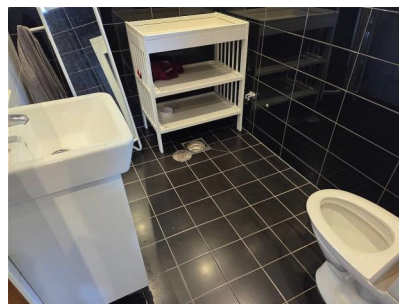
- Fuktindikering i utrymmet gav inga förhöjda fuktindikationer.

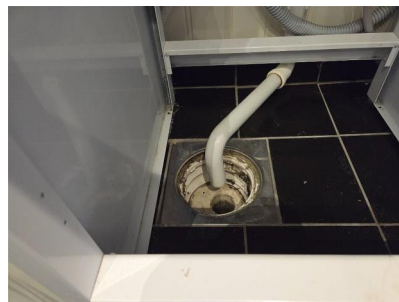
Entréplan / Tvättstuga

- Förhöjningsring finns i golvbrunnen.

Förhöjningsringen i golvbrunnen är en riskkonstruktion eftersom det ofta förekommer otätheter mellan förhöjningsringen och brunnen. Detta kan i sin tur leda till fuktskador i omkringliggande konstruktioner.

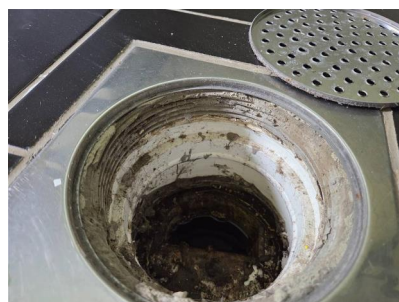
Entréplan / Pannrum

- Golvbrunnen är inte utbytt i samband med renovering.
- Förhöjningsring finns i golvbrunnen.

Risk finns att det nya tätskiktet inte har kunnat anslutas till golvbrunnen på ett riktigt sätt, vilket kan leda till fuktskador i omkringliggande konstruktioner.

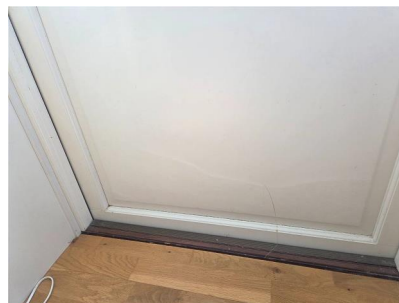
Övre plan / Sovrum 3

• Svällskador noterades på balkongdörr.
