# Besiktningssprotokoll

Anticimex Överlåtelsebesiktning av småhus - nivå 1

Fastighetsbeteckning: Kroken 2:30	
Fastighetsägare: Ivan Alesjö & Henrik Nyström	
Fastighetsadress: Lindvägen 12	
Postnummer: 463 72	Ort: Lödöse

Besiktningdatum: 2026-05-06	Protokollnummer: 69687495
Temperatur: 14 °C	Väderlek: Sol
Tekniker: Stefan Jarefjäll	
E-post: Stefan.jarefjall@anticimex.se	
Kontor: Uddevalla	
Närvarande: Fastighetsägare

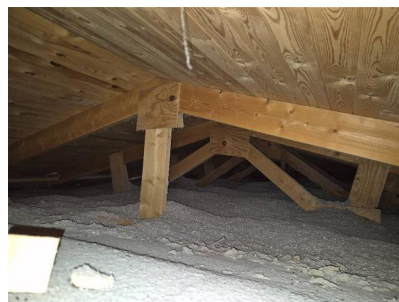
## Utvändigt / Vind

Vindsutrymmet är besiktigat från lucka då landgång saknas. Inget att notera.

Om möjligt kan en landgång med fördel monteras för framtida inspektioner.

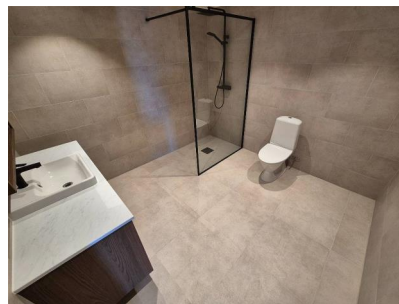
## Sutterängplan / Dusch och WC

✎ Golvfallet är bristfälligt utfört, utanför duschzonen.

Bristerna medför att vatten kan bli stående med missfärgningar som följd.

Relevant fuktindikering var inte möjlig då utrymmet inte varit i bruk mer än sporadiskt.

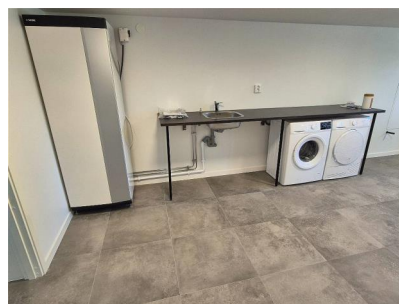
## Sutterängplan / Tvättstuga och Förråd

- ⚠
- Utrymmet har enligt uppgift tätskikt på del av golvet (ungefär halva utrymmet) samt oppvik mot väggar vid värmepump, där även golvbrunnen finns.
  - Golvet är plant.

Bristerna medför ökad risk för att vatten kan tränga ner i omkringliggande konstruktioner med fuktrelaterade skador som följd.

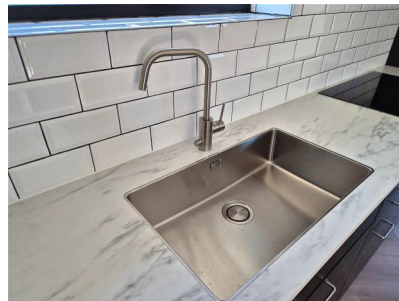
## Övre plan / Kök och Matplats

Köksblandaren saknar vridstopp (utloppspipen går att vrida ut över bänkskivan).

Det kan leda att vatten rinner ut till omkringliggande konstruktioner.

Vid fuktindikering som utfördes i utrymmet noterades inga förhöjda fuktindikationer.
