Besiktningssprotokoll

Anticimex Försäkringsbesiktning i samarbete med Fastighetsbyrån

Fastighetsbeteckning: Tolered 143:2	
Fastighetsadress: Blackevägen 46a	
Postnummer: 417 28	Ort: Göteborg

Besiktningdatum: 2026-05-12	Protokollnummer: 69702049
Temperatur: 12 °C	Väderlek: Mulet
Tekniker: Beni Kozovski	
E-post: beni.kozovski@anticimex.se	
Kontor: Göteborg	
Närvarande: Fastighetsägare

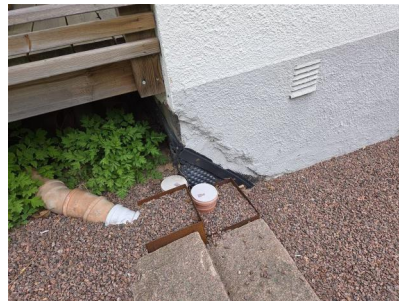
Utvändigt / Sockel

Utvändigt fuktskydd ligger oskyddat ovan mark.

Risk finns att det utvändiga fuktskyddet skadas och funktionen försämras.

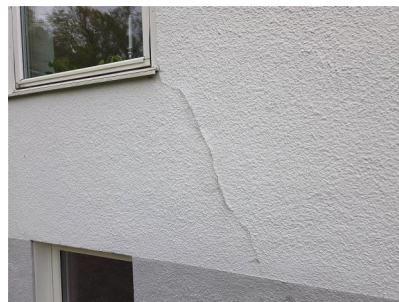
Utvändigt / Fasad

Sprickor finns i putsfasaden.

Vi rekommenderar en fördjupad undersökning för att bedöma orsak och omfattning.

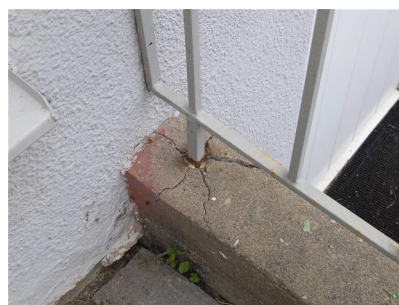
Utvändigt / Trappa

Sprickor finns i anslutning till räcke. Det rekommenderas att kontakta fackman för kontroll och lämplig åtgärd.

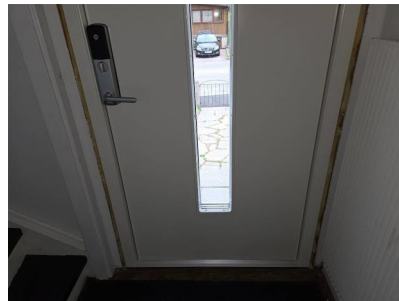
Entréplan / Entréhall

Foder saknas vid ytterdörr. Det rekommenderas att montera fackmässigt.

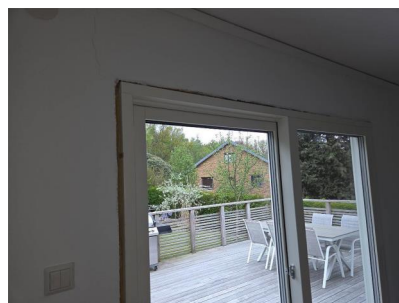
Entréplan / Vardagsrum

Se under entréhallen.
Mindre rörelsespricka bedöms vara estetisk.

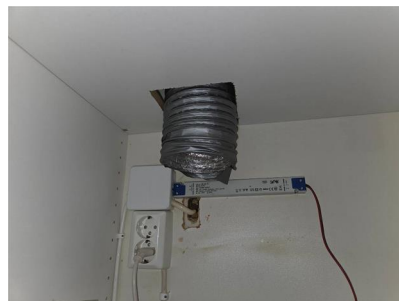
Entréplan / Kök

Tidigare ventilationsanslutning är ej ansluten. Nuvarande köksfläkt är med kolfilter.

Det bedöms inte leda till följdskador.

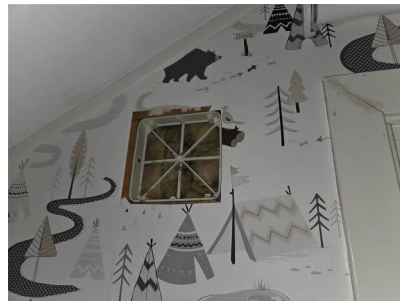
Övre plan / Sovrum 1

Ventilationsdon saknar lock. Det rekommenderas att montera fackmässigt.

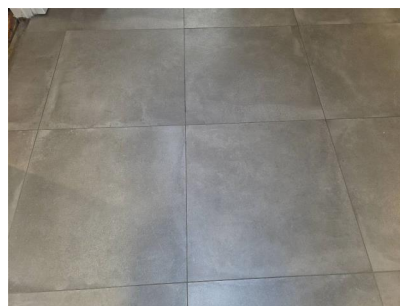
Källarplan / Hall

Klinker har släppt från underlaget ("Bom"). Enligt uppgift är det pga. underliggande cellplastisolering.

Felet som uppstått är att vidhäftningen mellan klinker och underlag har upphört. Sk "bom/ bomljud". Det rekommenderas att kontakta behörig fackman för kontroll och eventuell lämplig åtgärd.

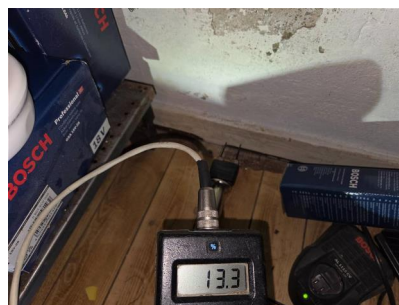
Källarplan / Förråd

Vid kontroll av konstruktion uppmättes fuktvärden under kritisk nivå för mikrobiell tillväxt och normal lukt upplevdes.

Grundläggningen består av en betongplatta på mark utan underliggande isolering och med ett uppreglat isolerat golv dikt an betongen.

Fuktkvoten uppmättes till 13,3 %. Det finns risk för mikrobiell tillväxt om den relativa fuktigheten (RF) i den omgivande luften är över 75 %. I furuvirke motsvarar det en fuktkvot (FK) på 17 %.

Befintlig golvkonstruktion och eventuella väggsyllar riskerar att drabbas av fuktskador på grund av naturlig fuktpåverkan. Detta i sin tur kan leda till mikrobiella skador (angrepp av mikroorganismer) som kan resultera i att mikrobiell lukt sprids till boendemiljön. Om väggsyllarna är tryckimpregnerade kan även en kemisk lukt förekomma.

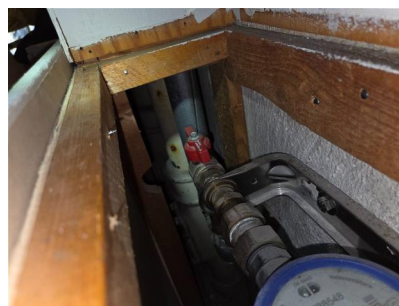
Källarplan / Pannrum

Rostutfällning finns lokalt på avloppsrör.

Det rekommenderas att byta ut gjutjärnsbrunnen/avloppsrör i en framtida renovering.
