# Besiktningssprotokoll

Anticimex Försäkringsbesiktning i samarbete med Fastighetsbyrån

Fastighetsbeteckning: Stömne 1:4	
Fastighetsadress: Stömne Södra Missionshus 1	
Postnummer: 671 95	Ort: Klässbol

Besiktningdatum: 2026-05-15	Protokollnummer: 69708988
Temperatur: 10 °C	Väderlek: Klart
Tekniker: Peter Karlsson	
E-post: Peter.Karlsson@anticimex.se	
Kontor: Karlstad	
Närvarande: Fastighetsägare

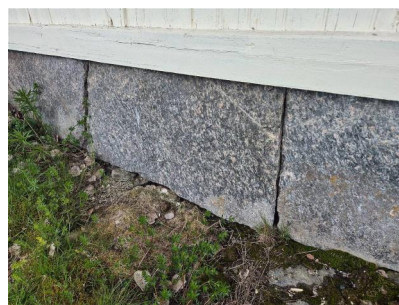
Otättheter förekommer mellan grundstenar på torpargrundsdel.

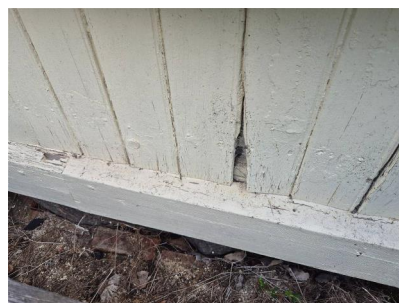
Äldre fasadpanel.

Del av panelen är sannolikt utbytt.

Visst underhållsbehov finns och delar med övermålad rötskador misstänks ha lokala rötskador.

Sammantaget finns ett allmänt underhållsbehov och man bör kontrollera underliggande stomme för rötskador, främst mot vattbräddor/sockel.

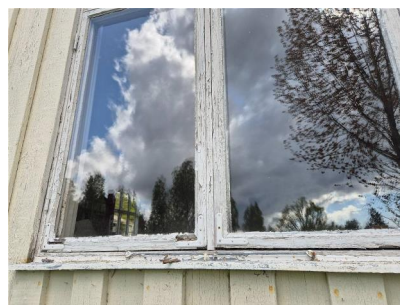
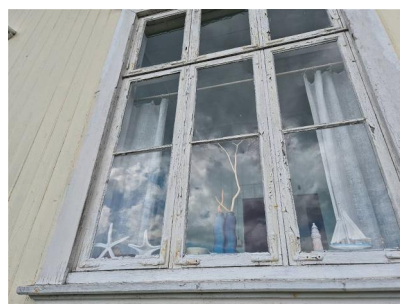
Kitt/-färgsläpp finns från fönster.

Detta medför ökad risk för fuktskador (något fönster har mindre rötskador och spruckna rutor finns)

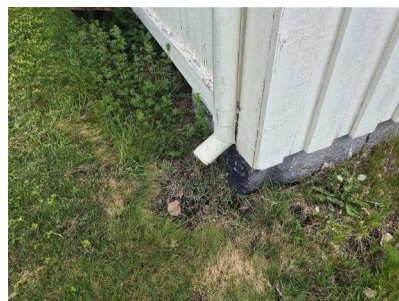
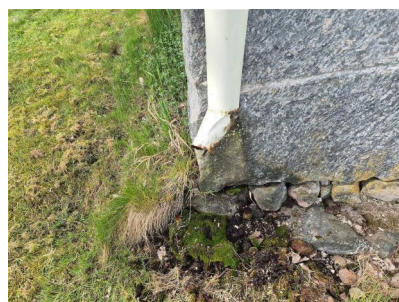
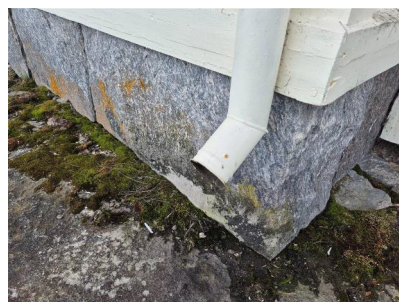
Stuprör avslutas nära husliv.

Stuprör som avslutas intill husliv (ovan mark) kan medföra en ökad fuktbelastning på grundmur/sockel med fuktrelaterade skador som följd.

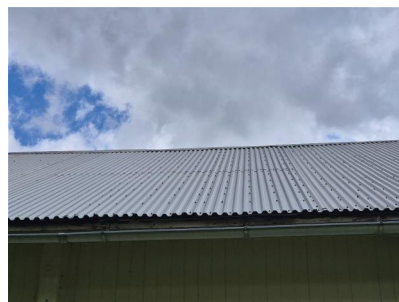
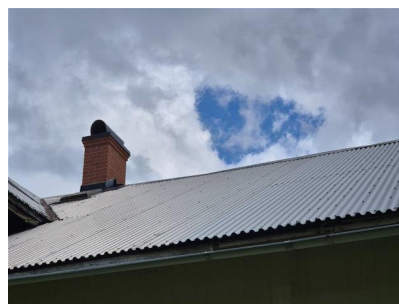
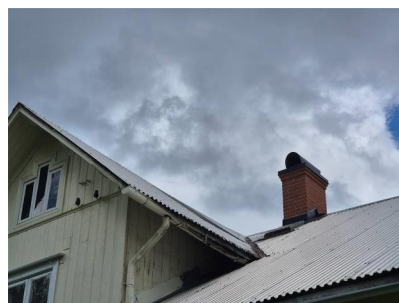
Yttertaket har endast kontrollerats från marken på grund av hög höjd och avsaknad av säker uppstigning.

Delar av taket är reparerat. Ursprungligen spikat i "toppar", kompletterande montage med skruv i "dalar". Takpappen som är delvis synlig från vinden är lokalt torrsprucken och gammal.

Sammantaget finns risk för inträngande vatten. Yttertaket bör omfattas av kontrollen som nämnts i protokollet.

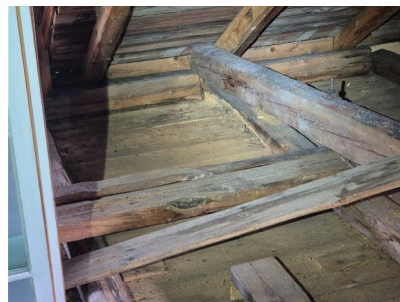
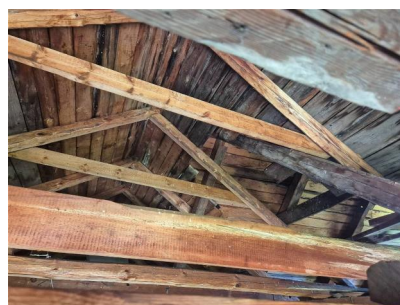
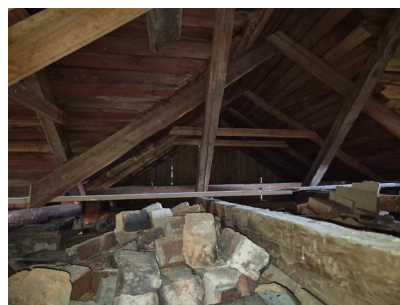
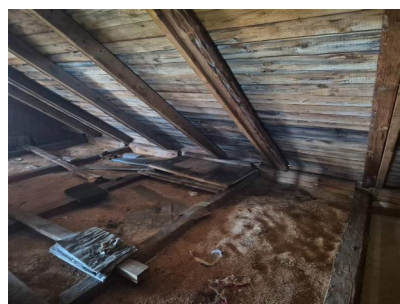
Fuktkvoter uppmättes i takstolar och underlagstak till mellan 10-11% Risk för mikrobiell tillväxt inträffar vid 75% relativ luftfuktighet vilket motsvarar 17% fuktkvot i furuvirke. Observera att fuktigheten på vinden ändras över säsongen, fuktigast är det vindtertid.

Mörkare områden och spår av läckage finns invändigt i underlagstak. Flera fackverk med isolering är rensade från isoleringsmaterial. Spår av gamla rötskador förekommer på delar av bjälklag- se bild.

Jag rekommenderar kontakt med sakkunnig för bedömning av dessa rötskador och om förstärkningar behövs.

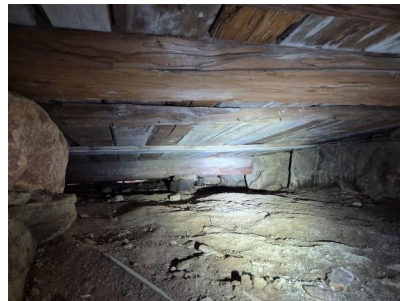
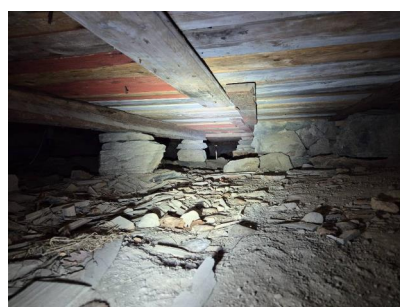
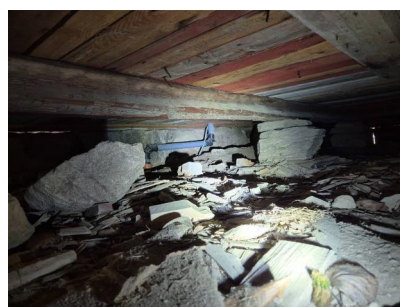
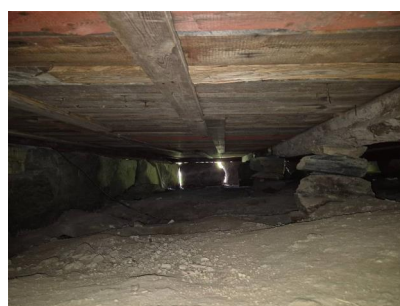
Naturstensgrundmur.

Del av grunden klassas som knutstensgrund där stenar ej finns längs husets baksida.

Bärlinestockar vilar på natursten.

Mellan grundmur och bjälklag finns äldre fuktskydd.

Fuktkvoter uppmättes i bärlinor och bjälklag till mellan 15-17%.

Risk för mikrobiell tillväxt sker vid en relativ fuktighet vid 75% vilket motsvarar 17% fuktkvot i furuvirke.

På marken finns viss mängd organiskt material, ångspärr finns ej.

En viss jordbakterielukt kan noteras vid inträde till grunden som sker via farstuvist.

Lokalt förekommer mikrobiell påväxt på både mark och undersida bjälklag.

Sammantaget finns risk för fuktrelaterade skador i bjälklag och bärlinor.

Dock man man rensa ur grunden från organiskt material för att förhindra eventuella skador.

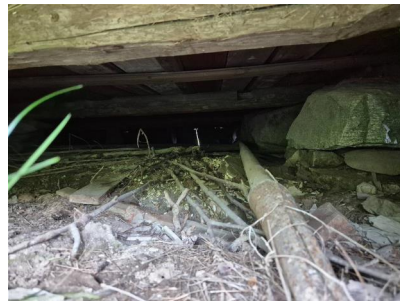
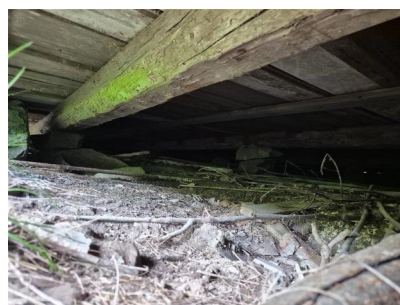
Endast kontrollerad mellan bjälklag och marknivå på grund av utrymmesbrist.

Se notering Torpargrund för bedömning.

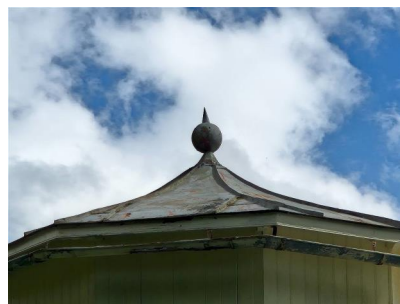
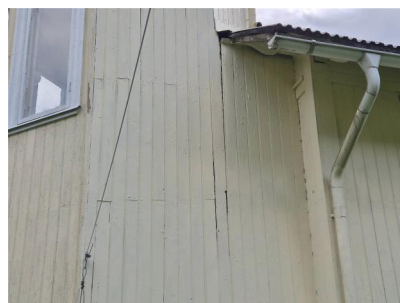
Gammalt falsat plåttak med viss ytrost, otätheter finns i fasadbeklädnad och knutstensgrund.

Sammantaget finns en ökad risk för fuktskador i konstruktioner.

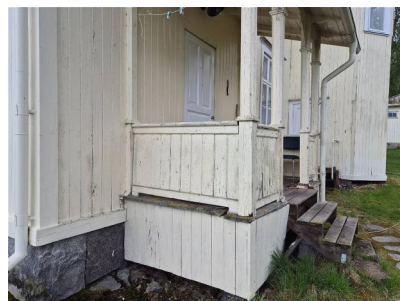
Underhållsbehov föreligger och vissa trädetaljer kan man med fördel byta.

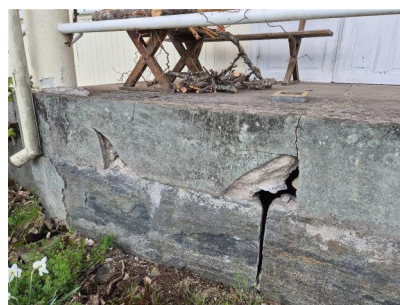
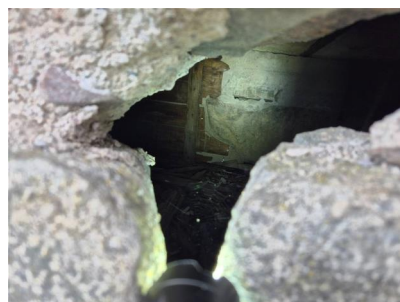
Betongtrappan har omfattande sprickbildning med öppna hål.

Kontakta fackman för bedömning och åtgärdsförslag.

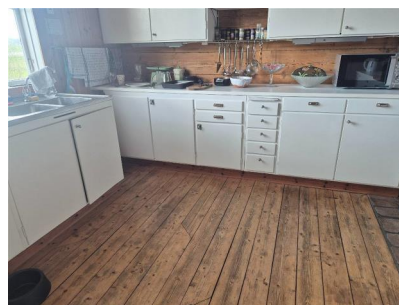
Droppskydd finns ej under vitvaror eller i diskbänkskåp.

Risk för fuktskador vid läckage.

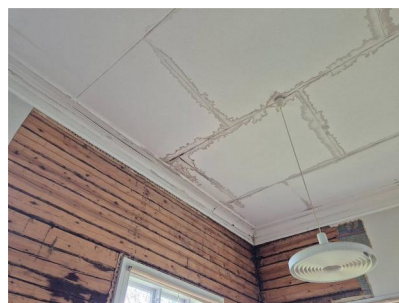
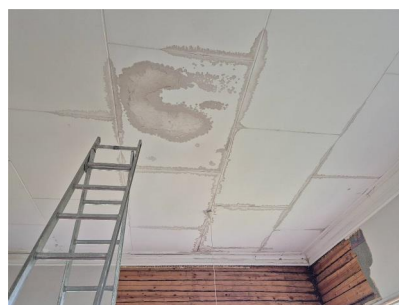
Spår efter läckage finns i innertak och på del av yttervägg där ytskikt avlägsnats - se notering vind (bedömning av sakkunnig)  
Del av övre golvbeklädnad saknas efter altare.
