# Besiktningsprotokoll

Anticimex Försäkringsbesiktning i samarbete med Fastighetsbyrån

| Fastighetsadress:<br>Trönningevägen 18 | |

| Besiktningsdatum:<br>2026-05-13 | Protokollnummer:<br>69667534 |

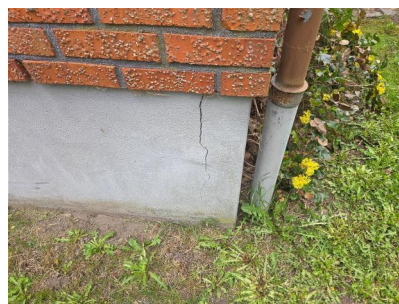
Spricka finns i sockeln.

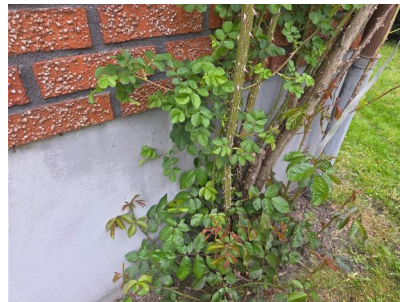
Växter finns i anslutning till grundmur.

När det finns rabatter och växter nära grundmuren finns risk att fukt stannar kvar i väggarna. Detta kan i sin tur orsaka invändiga fuktskador. Växternas rötter kan också skada grundmuren och sätta dräneringsledningen ur funktion.

Området närmast huset rekommenderas att vara fritt från växtlighet.

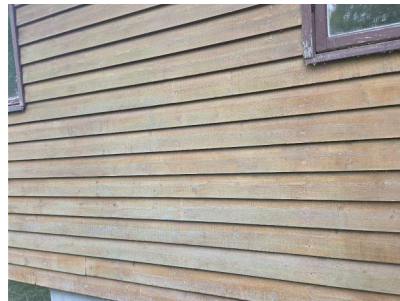
Fasadpanelen är i behov av målning/underhåll.

Fasadbeklädnad och träkonstruktioner där målningsbehov finns riskerar att få fukt- och rötskador på grund av sämre vattenavvisande förmåga. För att öka livslängden på fasadbeklädnaden rekommenderas målning och underhåll.

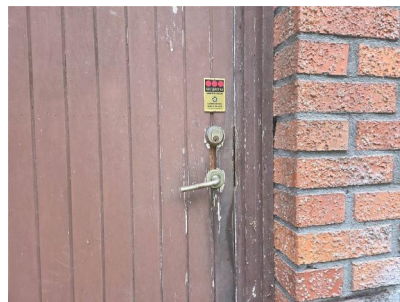
Skador förekommer i dörren till groventrén.

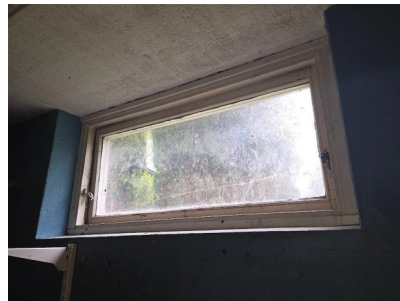
Spricka finns i källarfönster, ena glaset.

Kontakta fackman för åtgärdsförslag.

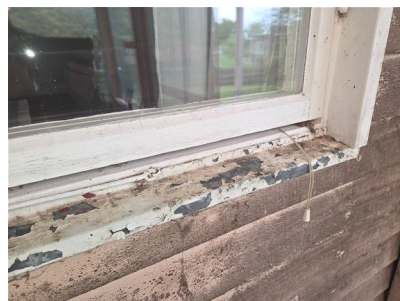
Färgsläpp förekommer från flera fönsterbleck och från vissa utav fönstrens karmar.

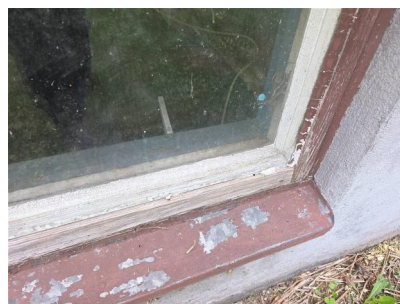
Kittsläpp finns.

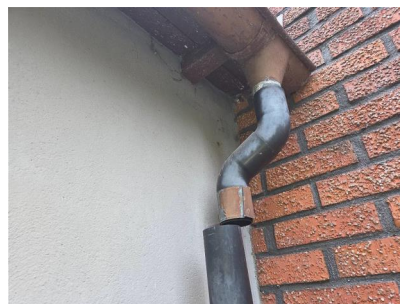
Stuprör är ej ihopkopplat.

Lövsilar finns inte.

Hål förekommer i stuprör.

Hängrännor är skräpfyllda.

Bristerna leder till risk för att vatten fuktar upp fasaden med bakomliggande skador som följd.

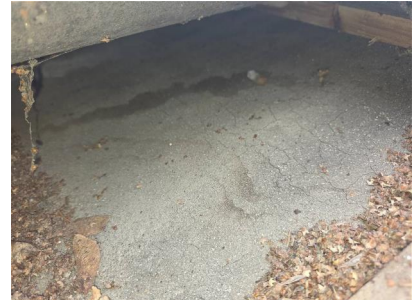
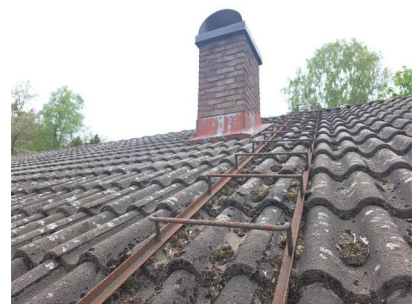
Taket från 1969 uppvisar brister. Underlagspapp med sprickor samt rötskadad läkt förekommer och man får undersöka noggrant hur lång tid det kan behållas.

Yttertaket är äldre och i behov av renovering.  
Sprickor finns i pappen.  
Rötskadade läktbrädor förekommer.  
Mossa täcker pannor vilket gör det svårt att se pannornas skick.

Taket är äldre och har passerat tiden för sin tekniska livslängd.  
Renovering av yttertaket rekommenderas. Kontakta en takentreprenör för en renovering. I samband med renoveringen bör omkringliggande konstruktioner kontrolleras för att upptäcka eventuella följdskador.

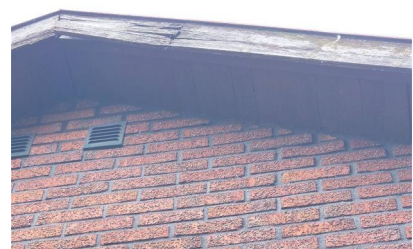
Vindskivor är i behov av målning och underhåll.

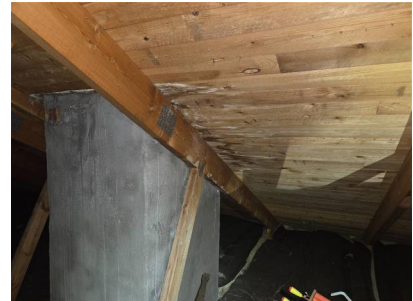
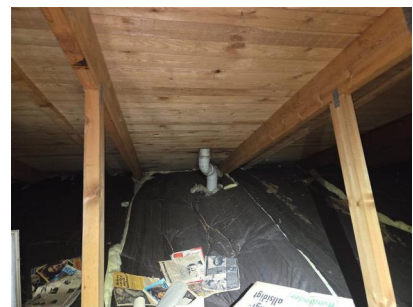
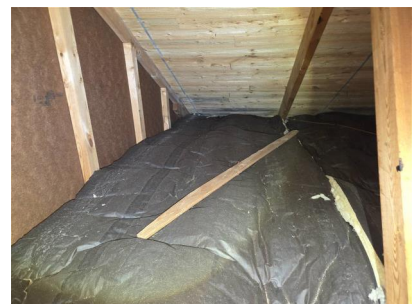
Missfärgningar finns runt murstocken, vid toalettens avloppsluftare samt nära takfoten åt sydväst och nordväst.

Inga förhöjda fuktindikationer påvisades runt murstocken.

De andra missfärgningarna har inte undersökts då inga gångplan eller brädor finns för att nå ut till takfoten.

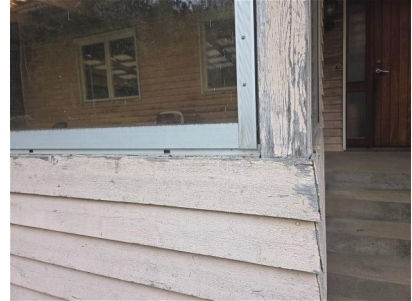
Färgsläpp finns från uterummets träpaneler.

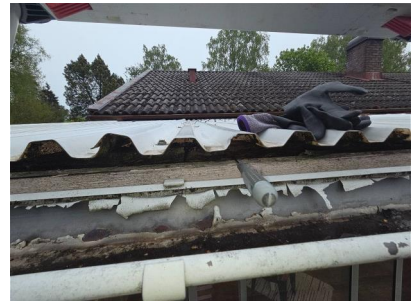
Rötskador finns i läktbrädor närmast hängrännan.

Färgsläpp finns från hängrännan.

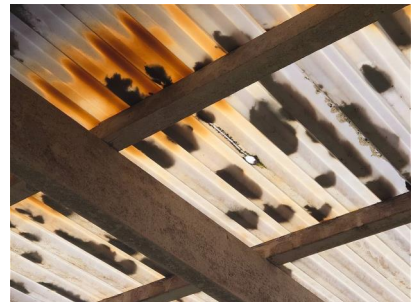
Hål finns i skärmtaket övre entrétrappan.

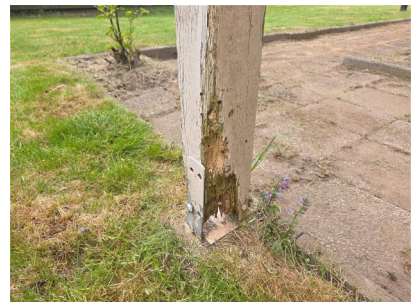
Rötskador finns i skärmtakets stolpe .

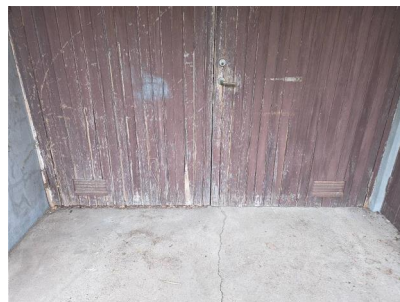
Dörr är i behov av målning/underhåll.

Dörrar där målningsbehov finns riskerar att få fukt- och rötskador på grund av sämre vattenavvisande förmåga.

För att öka livslängden på dörr rekommenderas målning och underhåll.

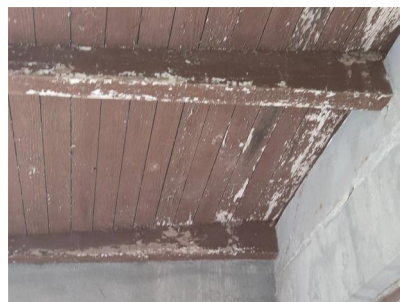
Färgsläpp finns i taköverhänget.

Kittsläp finns från fönstren.

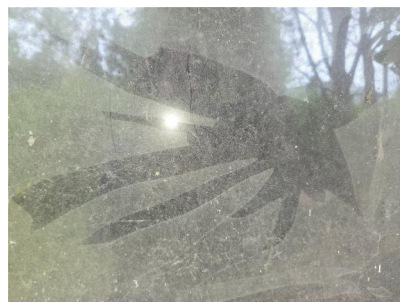
Skadad ruta förekommer.

Kontakta fackman för åtgärdsförslag.

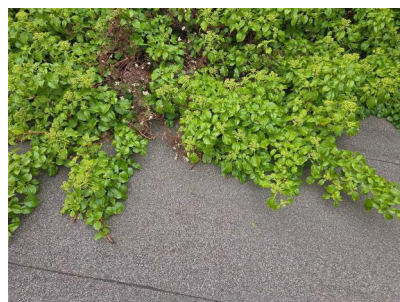
Garagetaket samt största delen av garagets fasad är inte besiktigat då de är täckta av växter.

Vi rekommenderar en kompletterande besiktning då taket och fasad är fria från växter.

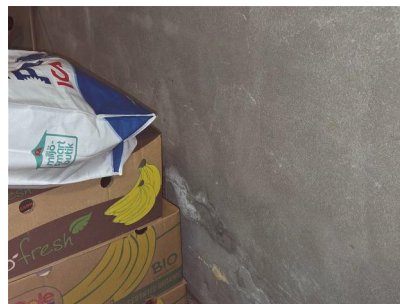
Utfällningar finns i väggen mot huset.

Förhöjda fuktindikationer påvisades.

Kontakta fackman för undersökning och åtgärdsförslag.

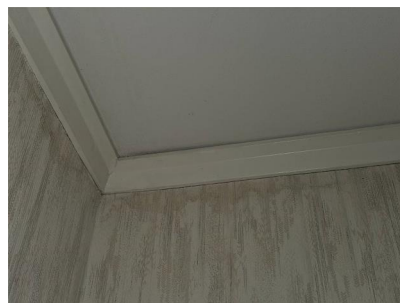
Missfärgningar finns på väggen när taket nära murstocken.

Vid fuktindikering på missfärgningarna kunde inga förhöjda indikationer påvisas.

Missfärgningar kan bero på olika saker och kan vara ett tecken på en tidigare eller en pågående fuktskada.

Vi rekommenderar en fördjupad undersökning för att bedöma orsak och omfattning.

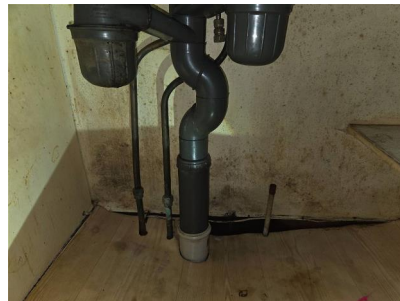
Mikrobiell påväxt finns i diskbänksskåpet.

Förhöjda fuktindikationer påvisades på botten i skåpet.

Kontakta fackman för kontroll av orsak och omfattning samt för bedömning av lämpliga åtgärder.

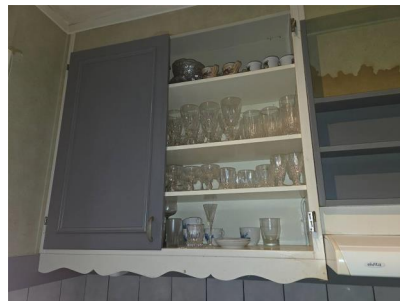
En skåpslucka saknas.

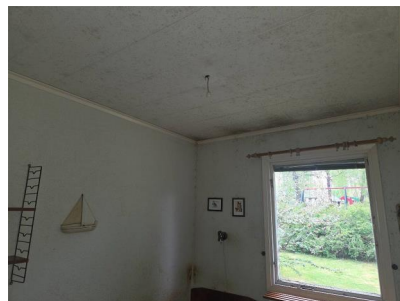
Mikrobiell påväxt förekommer på väggar och tak i utrymmet.

Inga förhöjda fuktindikationer påvisas.

Kontakta fackman för kontroll av orsak och omfattning samt för bedömning av lämpliga åtgärder.

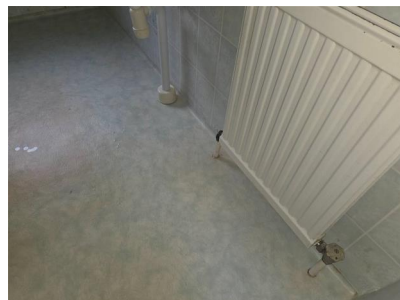
Löst handfat finns.

Ytskikt i utrymmet är äldre.

Rör genomföringar förekommer i golvet.

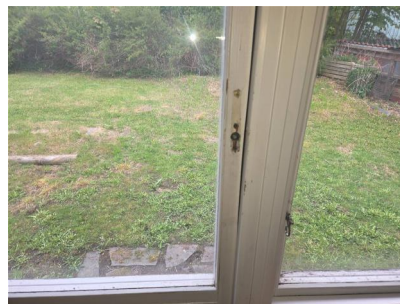
Handtag saknas till altandörren.

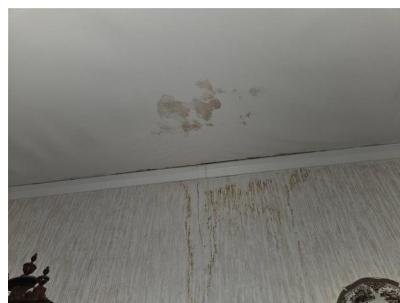
Missfärgningar finns på väggen och taket nära murstocken.

Vid fuktindikering på missfärgningarna kunde inga förhöjda indikationer påvisas.

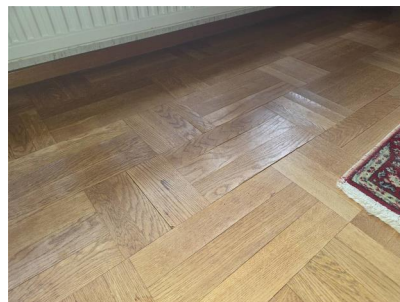
Formförändringar finns i parkettgolvet.

Inga förhöjda fuktindikationer påvisades.

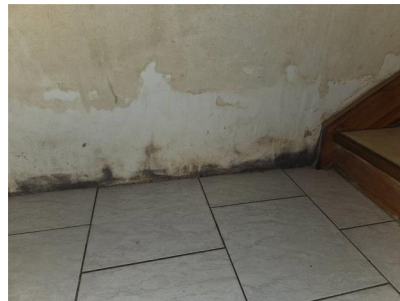
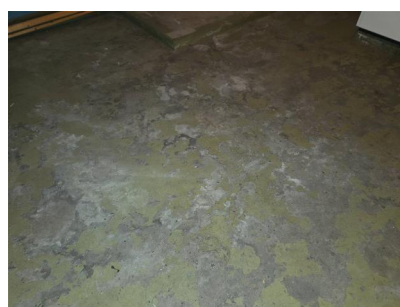
Källaren behöver dräneras om och för källare olämpliga material som tapeter och träkonstruktioner som skadats av fukt måste rivas ut.

Källarens utvändiga fuktskydd är äldre.

Det visar sig i fuktrelaterade skador på källarplanet.

Tapetsläpp förekommer.

Mikrobiell påväxt finns på flera ställen och en mikrobiell lukt upplevs.

Färgsläpp finns från golvet.

Rötskadat virke i förekommer vid bastun.

Puts- och färg som släppt från underlaget invändigt på källarytterväggarna är ett tecken på att källarens utvändiga fuktskydd inte längre fungerar tillfredsställande.

Det rekommenderas att allt fuktskadat material rivs ut och ersätts med fukt- och luktsäkra konstruktioner.

För att åtgärda detta måste källarens utvändiga fuktskydd förbättras. Läs Anticimex faktablad om källare för tips och råd.

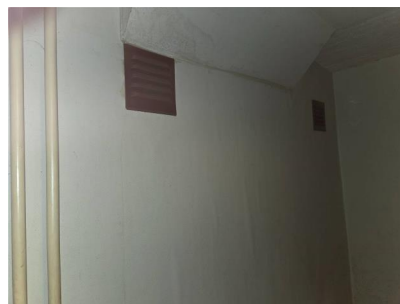
Under trappan verkar finnas ett utrymme.

Det finns ingen tillgänglig lucka till utrymmet som alltså är obesiktigt.

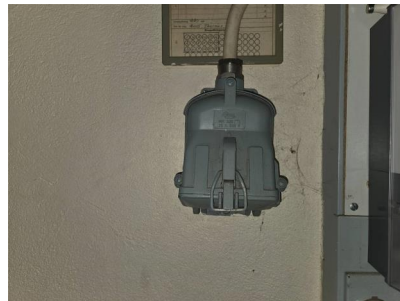
3-fasuttag i metall finns.

Denna typ av uttag tillverkas inte längre då de anses medföra en stor risk för personskada.

Kontakta en elektriker för kontroll och åtgärd.
