Besiktningssprotokoll

Anticimex Försäkringsbesiktning i samarbete med Fastighetsbyrån

Fastighetsbeteckning: Handöl 1:215	
Fastighetsadress: Enafors Högåsen 144	
Postnummer: 837 71	Ort: Duved

Försäkringsbesiktning

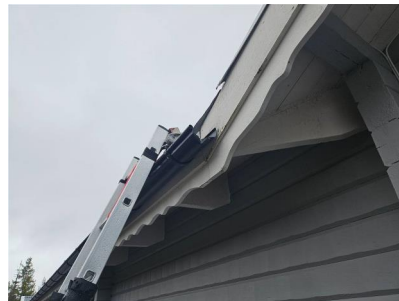
Utvändigt / Hängrännor / Stuprör

Gavel saknas på hängränna.

Rekommenderar att detta monteras.

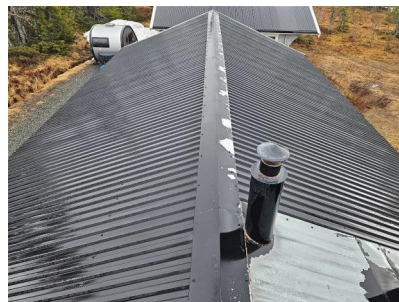
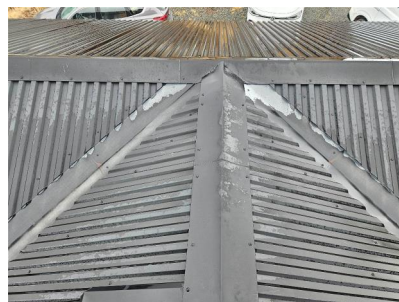
Utvändigt / Tak

Färgsläpp noteras på plåtdetaljer.

Taket är besiktat från anliggande takstege.

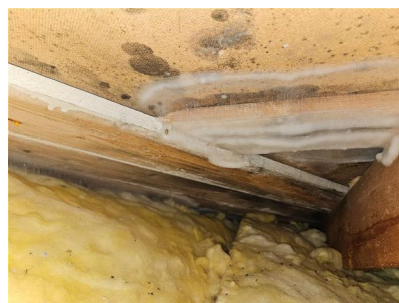
Utvändigt / Vind

På grund av de fuktfläckar som finns på vind under rännal, behöver takets rännal en kontroll/åtgärd.

Mikrobiell påväxt och fuktfläckar finns lokalt på underlagstaket vid vinkerännan.

Avvikande fuktvärden uppmättes i anslutning till detta.

Vi rekommenderar kontakt med takläggare/snickare för att bedöma orsak och omfattning.

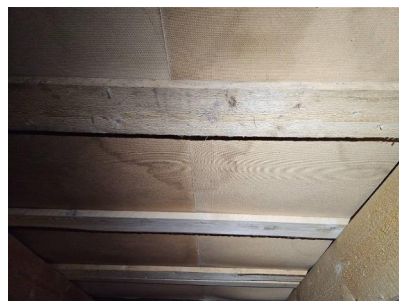
Huset är byggt med självdragsventilation och uppvisar tecken på att fuktig luft läcker från boutrymmet upp till vinden. I dagsläget syns endast tidiga indikationer på detta. Rekommenderar att se över bostadsventilationens funktion. Vid osäkerhet kontakta fackman.

Underlagstaket består av träfiberskivor.

Mindre fuktfläckar finns på underlagstaket.

Eftersom underlagstaket består av träfiberskivor utan yttre täckning av papp under takbeklädnaden, finns risk vid ogynnsam väderlek att regnvatten/snö tränger in i skivskarvar med läckage på vindsutrymmet som följd. Med tiden kan även träfiberskivorna drabbas av fuktskador.

Vid kontroll av vinden uppmättes fuktvärden under kritisk fuktnivå för mikrobiell tillväxt och en normal lukt upplevdes. Fuktkvoten i underlagstak/takbjälkar uppmättes till 10 %.

Ytterst sparsam mikrobiell påväxt noterades allmänt på underlagstaket.

Detta kan indikera att fuktig inomhusluft läcker upp till vinden.

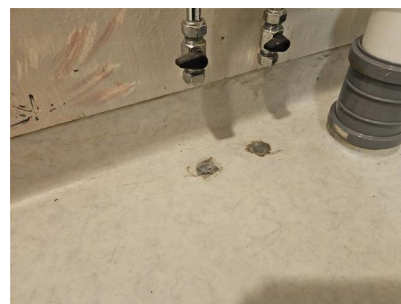
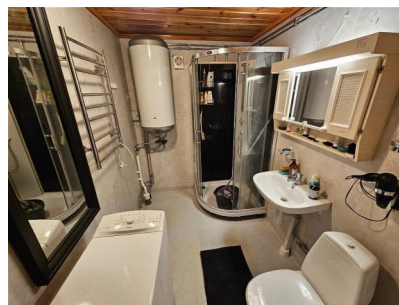
Entréplan / Dusch/Toalett

Yt- och tätskikt i dusch är från byggår vilket innebär att tätskikten inte följer dagens branschregler till fullo samt ett visst slitage. Detta har i dagsläget inte föranlett någon skada i bakomvarande konstruktion.

⚠ Våtutrymmet har äldre yt-/tätskikt.

Rör genomföringar finns i golv.
Mindre skada finns på golvmattan vid golvbrunnen, denna är tätad med Silikon.

Eftersom funktionen, som innebär att yttskiktet/tätskiktet ska vara vattentätt, kan vara nedsatt finns en ökad risk att vatten tränger igenom yttskiktet/tätskiktet med vattensador i omkringliggande konstruktioner som följd.

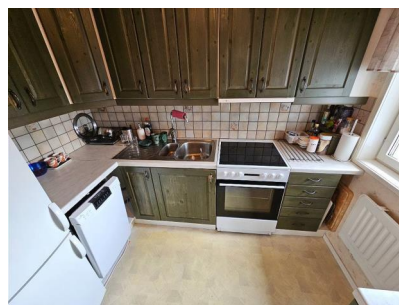
Entréplan / Kök

- ✎ Fuktskydd saknas under vitvaror och diskbänkskåp.

För att upptäcka eventuella läckage, installera ett fuktskydd.
- ✓ Fuktindikering i utrymmet gav inga förhöjda fuktindikationer.
