Besiktningssprotokoll

Anticimex Överlåtelsebesiktning av småhus - nivå 1

Fastighetsbeteckning: Visjö 1:27	
Fastighetsägare: Max Sundvall	
Fastighetsadress: Visjö mellanväg 5	
Postnummer: 599 91	Ort: Ödeshög

Besiktningdatum: 2026-05-12	Protokollnummer: 69696413
Temperatur: 6 °C	Väderlek: Duggregn
Tekniker: Jimmy Sandblom	
E-post: jimmy.sandblom@anticimex.se	
Kontor: Linköping	
Närvarande: Säljare

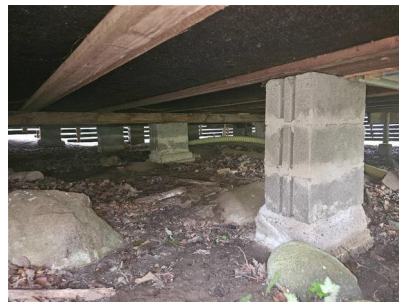
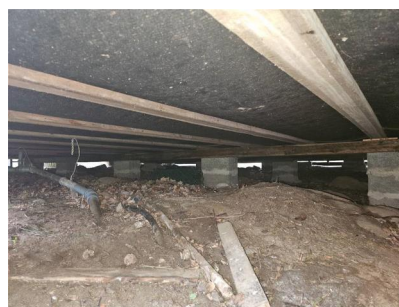
Utvändigt / Plintgrund

Golvbjälklaget ovan den uteluftsventilerade plintgrunden är en konstruktion som naturligt utsätts för fuktpåverkan och därmed kan vara känslig för framtida fuktskador och mikrobiella angrepp. Eventuella mikrobiella skador kan medföra luktpåverkan i boendemiljön.

Risken bedöms som begränsad under förutsättning att grunden hålls öppen och väl ventilerad från samtliga sidor.

Inga brister gick att se vid utförd besiktning.

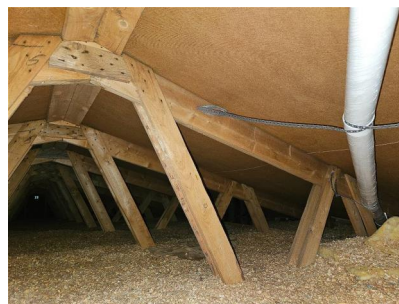
Utvändigt / Vind

⚠ Underlagstaket består av träfiberskivor.

Eftersom underlagstaket består av träfiberskivor utan yttre täckning av papp under takbeklädnaden, finns risk vid ogynnsam väderlek att regnvatten/snö tränger in i skivskarvar med läckage på vindsutrymmet som följd. Med tiden kan även träfiberskivorna drabbas av fuktskador.

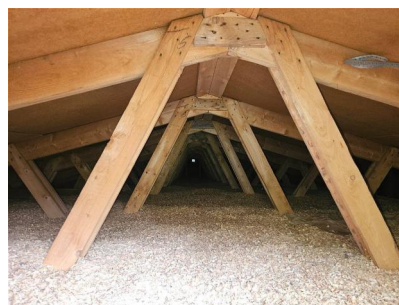
❓ Vindsutrymmet saknar landgångar, vilket medför att hela vinden inte kunnat besiktas på ett säkert och tillgängligt sätt. Besiktning har därför utförts från vindsluckan utan att några tydliga brister noterades vid okulär kontroll.

En masonitskiva uppvisade mörkare missfärgning. Bedömningen är att skivan sannolikt varit påverkad före montering, då inga följdspår eller liknande påverkan noterades på angränsande skivor. Detta noterades till vänster vid tillträde till vinden, cirka tre takstolsfack in.

Rekommendation lämnas om att komplettera vindsutrymmet med landgångar för att möjliggöra framtida inspektioner och kontroller på ett korrekt och säkert sätt.

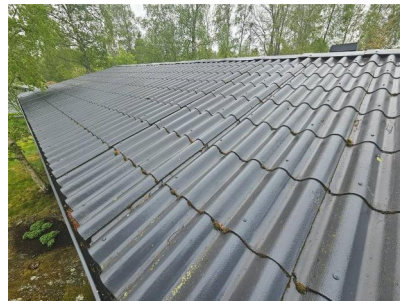
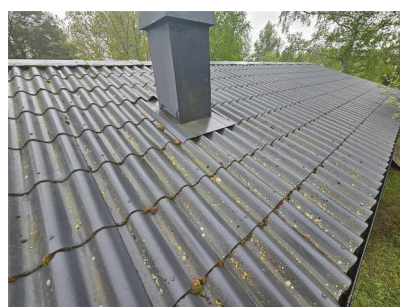
Utvändigt / Tak

Yttertaket med eternitplattor är äldre.

Äldre taktäckningar har generellt ett minskat motstånd mot vatteninträngning, vilket kan medföra risk för fuktskador i träläkt och underliggande takkonstruktioner.

Mindre ytsprickor noterades ställvis i eternitplattorna, dock utan att genomgående skador kunde konstateras vid besiktningstillfället. Taket uppges även ha målats av tidigare ägare. Med hänsyn till takets ålder och material rekommenderas ett framtida takbyte alternativt tätare återkommande kontroller för att säkerställa fortsatt funktion och täthet.

Taket besiktigades från anliggande stege. På grund av eternitmaterialets känslighet utfördes ingen gång på taket, då belastning kan medföra skador på takplattorna.

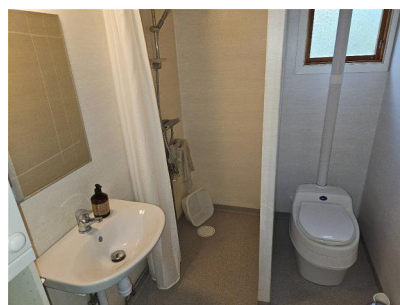
Entréplan / Dusch/Toalett

Fuktindikering i utrymmet gav inga förhöjda fuktindikationer.

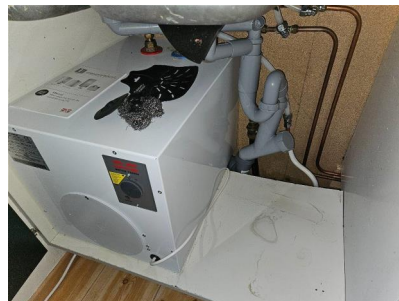
Entréplan / Kök

Fuktskydd saknas i diskbänksskåp samt under kyl/frys.

Avsaknad av fuktskydd försvårar upptäckt av eventuella läckage från rörinstallationer eller vitvaror, vilket kan medföra risk för att vatten tränger in i omkringliggande konstruktioner och orsakar fuktskador.

Varmvattenberedaren är även placerad i utrymmet utan tätskikt, vilket bedöms som en olämplig placering ur fuktsäkerhetssynpunkt. Vid eventuellt läckage föreligger ökad risk för fuktrelaterade skador i angränsande konstruktioner.

Rekommendation lämnas om installation av fuktskydd för att förbättra möjligheten att upptäcka och begränsa eventuella läckage i ett tidigt skede.
