Besiktningssprotokoll

Anticimex Försäkringsbesiktning i samarbete med Fastighetsbyrån

Fastighetsbeteckning: Hasselfors 4:8	
Fastighetsadress: Ågrenavägen 13	
Postnummer: 69560	Ort: Hasselfors

Försäkringsbesiktning

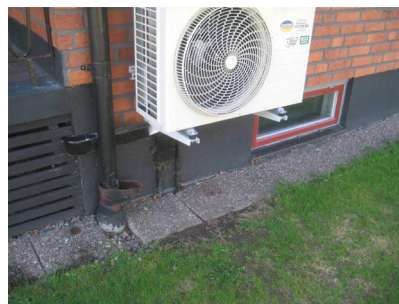
Kondensvatten från luftvärmepumpens utedel leds inte bort från husgrunden.

Detta medför ökad risk för att vatten tränger in i anslutande konstruktioner, vilket i sin tur kan leda till fuktrelaterade skador. Observera att besiktning av byggnadens värmesystem eller värmepumpen inte har ingått i uppdraget.

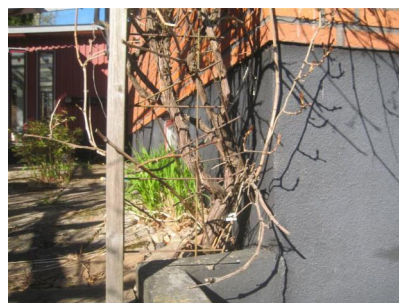
Fåtal växter finns i anslutning till grundmur.

När det finns rabatter och växter nära grundmuren finns risk att fukt stannar kvar i väggarna. Detta kan i sin tur orsaka invändiga fuktskador. Växternas rötter kan också skada grundmuren och sätta dräneringsledningen ur funktion.

Området närmast huset rekommenderas att vara fritt från växtlighet.

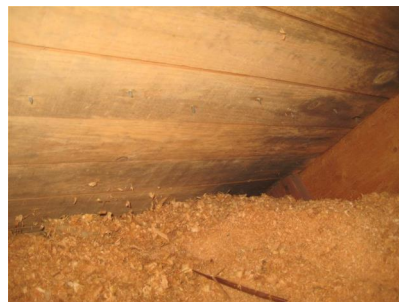
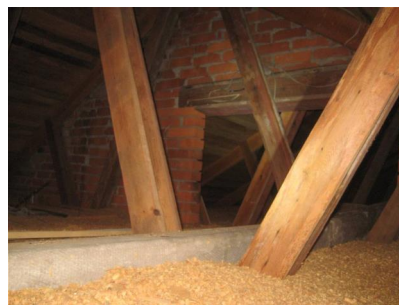
Den upptäckta mikrobiella påväxten på underlagstaket indikerar att vinden tillförs fukt inifrån bostaden. För att komma tillrätta med detta måste fuktillförseln inifrån bostaden minskas. Detta kan göras genom att ventilationen i bostaden förbättras.

Mindre mikrobiell påväxt finns på underlagstaket samt svag mikrobiell lukt.

Detta kan vara ett tecken på att vinden tillförs fukt inifrån bostaden. Observera att besiktning av bostadens ventilationssystem inte har ingått i uppdraget.

För att komma tillrätta med detta kan fuktillförseln inifrån bostaden behöva minskas. Det kan göras genom att ventilationen i bostaden förbättras samt att eventuella otätheter i vindsbjälklaget (tak-/väggvinklar, taklucka med mera) tätas. Läs Anticimex faktablad om oppvärmda vindsutrymmen för tips och råd.

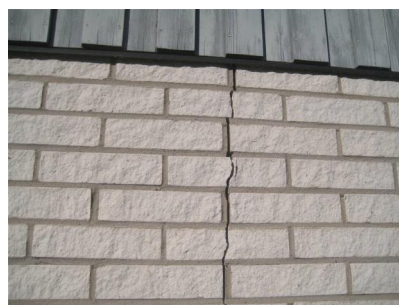
- ⚠ Sättningsprickor finns i tegelfasaden.

Detta kan leda till fukt- och frysskador i konstruktionen eller att spricka blir större med tiden.
Bytt plåttak på garaget 2015.

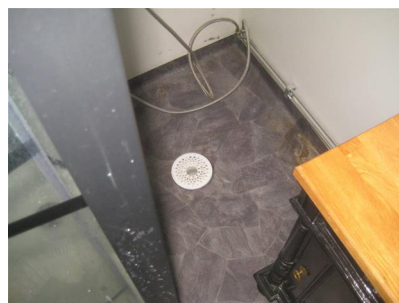
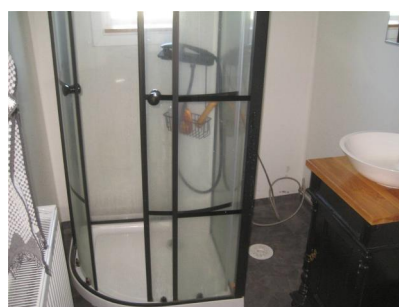
Golv har en lågpunkt bakom duschkabin

Golvfall mot golvbrunnen är bristfälligt utfört.

Fuktindikering i utrymmet gav inga förhöjda fuktindikationer.
Duschkabin lämpar sig bäst i detta utrymme.
