Besiktningssprotokoll

Anticimex Försäkringsbesiktning i samarbete med Fastighetsbyrån

Fastighetsbeteckning: Venen 3	
Fastighetsadress: Aftonvägen 24	
Postnummer: 302 59	Ort: Halmstad

Besiktningdatum: 2026-05-18	Protokollnummer: 69696638
Temperatur: 12 °C	Väderlek: Klart
Tekniker: Petter Bundesen	
E-post: petter.bundesen@anticimex.se	
Kontor: Halmstad	
Närvarande: Fastighetsägare Johan Dalsmark, Anticimex (närvarande i början)

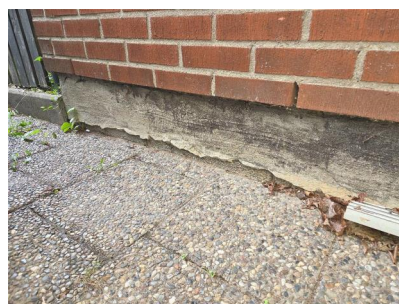
Utvändigt / Sockel

Sprickor och putssläpp förekommer lokalt i sockeln.

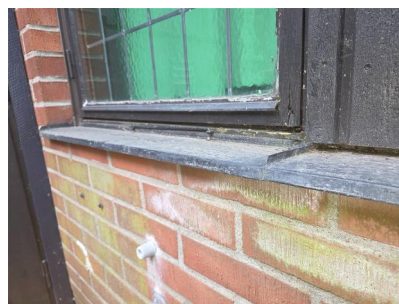
Utvändigt / Fasad

Midjebleck mot norr lutar lokalt mot fasaden.

Eftersom midjeblecken lutar åt fel håll finns risk att vatten rinner in i väggen vilket i sin tur kan leda till fuktskador i väggkonstruktionen.

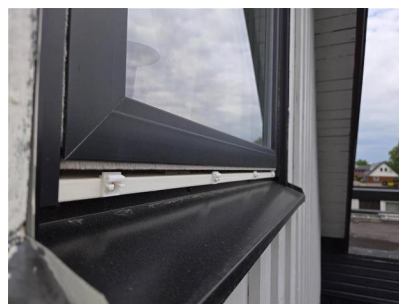
Utvändigt / Dörrar / Fönster

Rötskador och kittsläpp noteras i fönster mot norr.
En plåtlist saknas på ovanvåningens fönster mot öster.

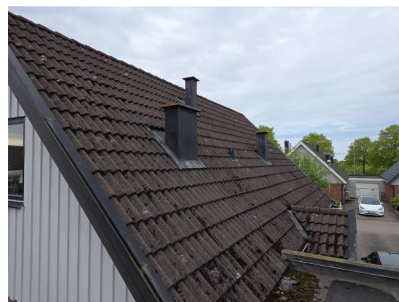
Utvändigt / Tak

Yttertaket är äldre och mossa/lav noteras på takpannorna.
Blåsor förekommer i underlagspappen.
Nocktätning finns inte mellan nockpannor och översta pannraderna.

Takpannor, plåt detaljer och underlagspapp har enligt vår bedömning en begränsad livslängd. Eftersom husets taktäckning är äldre har det ett minskat motstånd mot vatteninträning. Detta i sin tur kan leda till fukt skador på träläkt och vidare ner i underliggande konstruktioner.

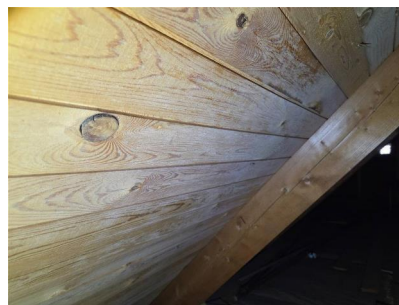
Utvändigt / Vind

Mikrobiell påväxt finns lokalt på underlagstaket. Den invändiga vindsluckan är otät.

Detta kan vara ett tecken på att vinden tillförs fukt inifrån bostaden.

För att komma tillrätta med detta kan fukttillförseln inifrån bostaden behöva minskas. Det kan göras genom att ventilationen i bostaden förbättras samt att eventuella otätheter i vindsbjälklaget (tak-/väggvinklar, taklucka med mera) tätas. Läs Anticimex faktablad om uppvärmda vindsutrymmen för tips och råd.

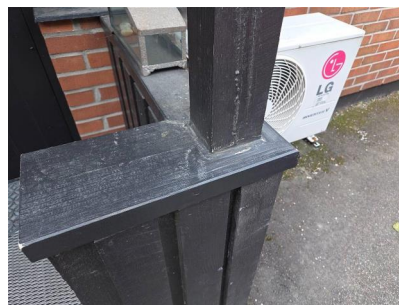
Utvändigt / Farstukvist

Rötskador noteras i överliggare intill stolpen på farstukvisten.

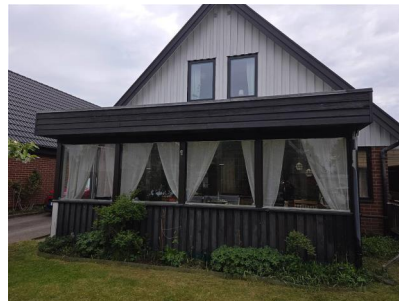
Utvändigt / Uterum

Uterummet är av en enklare konstruktion.

Rötskador och torrspäckor noteras i uterummets taksarg mot väster. Torrspäckor och rötskador noteras lokalt i väggkonstruktionerna. Färgsläpp förekommer från hängränna/stuprör och plåtdetaljer. En plåtlist är delvis lös på plasttakets nedre del.

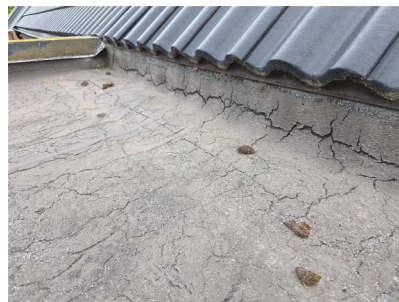
Utvändigt / Garage

Takpappen är äldre och har blåsor/spräckor. Mossa förekommer på papptaket och färgsläpp förekommer på plåtdetaljerna. Garaget har inbyggda hängrännor och stuprör.

Tätskiktet på ett platt/låglutande tak har enligt vår bedömning en begränsad livslängd. Eftersom takpappen är äldre och vatten avleds med inbyggda hängrännor/invändiga stuprör finns det en ökad risk vattengenomträngning. Detta i sin tur kan leda fuktskador i takkonstruktionen och omkringliggande konstruktioner.

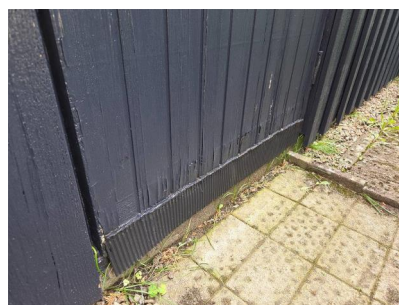
Deformering och torrspäckor/rötskador noteras lokalt i nederkant av dörrbladet. Algpåväxt förekommer på fasaden mot norr. Mindre rötskador noteras lokalt i taksargen. Fasadpanelen går bitvis nära marken och rötskador noteras lokalt.

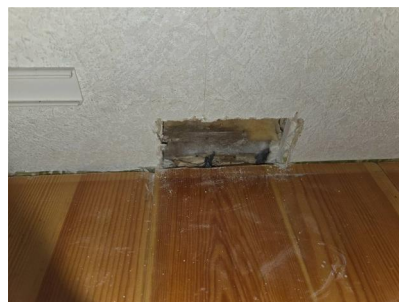
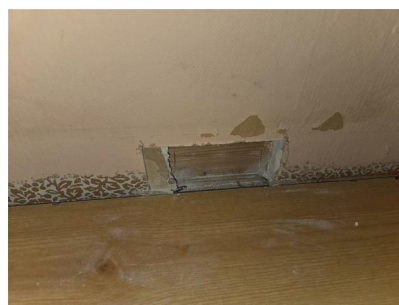
Entréplan / Grundläggning

Kontroll av konstruktion: Ett provhål togs upp i nederkant av ytterväggen mot öster i sovrum 1. Syllen består av rötskyddsbehandlat trä och ligger med sin undersida cirka 5 cm under golvnivå. Det gick inte att avgöra om det fanns någon fuktspärr under syllen. En svag kemisk lukt kändes från provhålet.

Fuktkvoten uppmättes till 12% i syllens nederkant.

Ett provhål togs i nederkant av innervägg mellan hallen och vardagsrummet. Syllen består av tillsynes obehandlat trä och ligger med sin undersida i golvnivå utan synlig underliggande fuktspärr. Ingen avvikande lukt kändes från provhålet.

Fuktkvoten uppmättes till 11% i syllens nederkant.

Befintliga väggsyllar riskerar på grund av naturlig fuktpåverkan att drabbas av fuktrelaterade skador med mikrobiell påväxt som möjlig följd. Är syllarna rötskyddsbehandlade finns risk att kemisk lukt uppstår i boendemiljön.

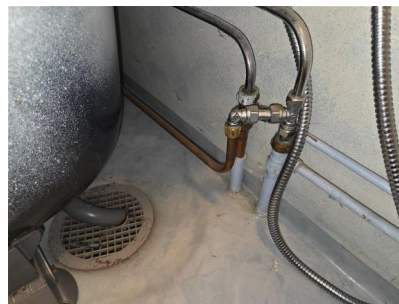
Entréplan / Badrum/wc

⚠ Våtutrymmet har äldre yt-/tätskikt. Rörgenomföringar förekommer i golvet nära golv/väggvinkel. Golvlutningen är bitvis bristfälligt utförd utanför duschzonen. Fönstret är placerat nära badkaret.

Bristerna i våtutrymmet innebär en ökad risk att vatten tränger igenom ytskiktet/tätskiktet med vattenskador i omkringliggande konstruktioner som följd.

Vid fuktindikering i utrymmet kunde inga förhöjda fuktindikationer påvisas.

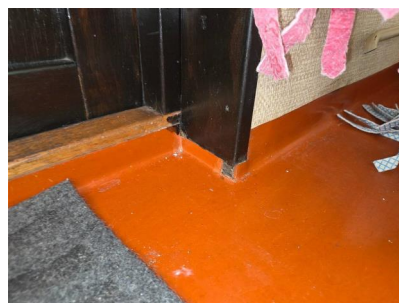
Entréplan / Tvättstuga

⚠ Våtutrymmet har äldre yt-/tätskikt och otätheter förekommer i golvbeklädnaden.

Eftersom funktionen, som innebär att ytskiktet/tätskiktet ska vara vattentätt, kan vara nedsatt finns en ökad risk att vatten tränger igenom ytskiktet/tätskiktet med vattenskador i omkringliggande konstruktioner som följd.

Vid fuktindikering i utrymmet kunde inga förhöjda fuktindikationer påvisas.

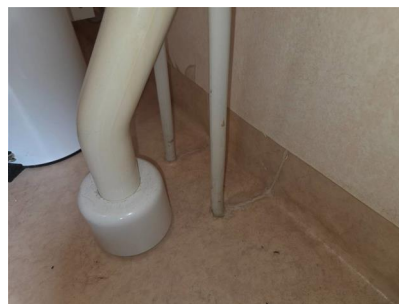
Övre plan / Dusch/Toalett

Våtutrymmet har äldre yt-/tätskikt.
Rör genomföringar förekommer i golvet.

Eftersom funktionen, som innebär att ytskiktet/tätskiktet ska vara vattentätt kan vara nedsatt och att rör genomföringar finns i utrymmet så innebär det en ökad risk att vatten tränger igenom ytskiktet/tätskiktet med vattenskador i omkringliggande konstruktioner som följd.

Vid fuktindikering i utrymmet kunde inga förhöjda fuktindikationer påvisas.
