# Besiktningsprotokoll

Anticimex Försäkringsbesiktning i samarbete med Fastighetsbyrån

| Fastighetsadress:<br>Österängarna 816 | |

| Besiktningsdatum:<br>2026-05-18 | Protokollnummer:<br>69680965 |

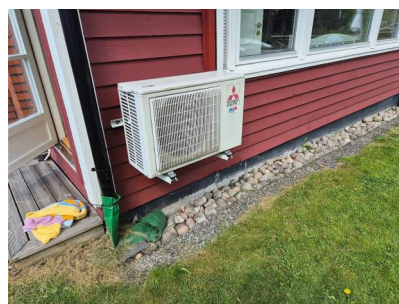
Kondensvatten från luftvärmepumpens utedel leds inte bort från husgrunden.

Detta medför ökad risk för att vatten tränger in i anslutande konstruktioner, vilket i sin tur kan leda till fuktrelaterade skador. Observera att besiktning av byggnadens värmesystem eller värmepumpen inte har ingått i uppdraget.

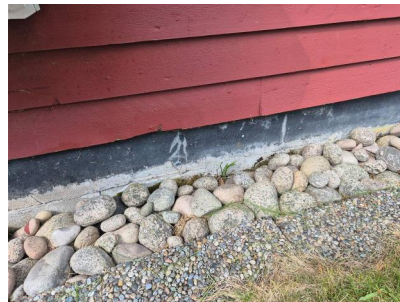
Sprickor finns i sockel.

Dessa bedöms inte ha lett till bakomliggande skador.

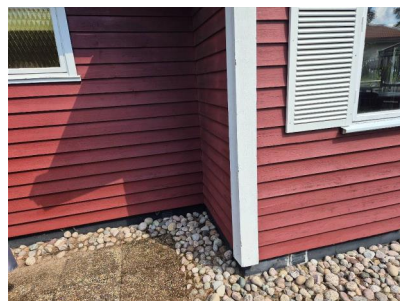
Fasadpanelen/vindskivor/trädetaljer är i behov av målning/underhåll. Färgsläpp förekommer.

Fasadbeklädnad och träkonstruktioner där målningsbehov finns riskerar att få fukt- och rötskador på grund av sämre vattenavvisande förmåga. För att öka livslängden på fasadbeklädnaden rekommenderas målning och underhåll.

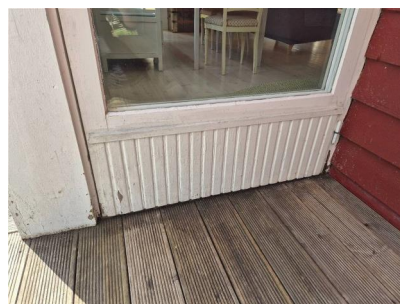
Dörr är i behov av målning/underhåll, färgsläpp förekommer.

Dörrar där målningsbehov finns riskerar att få fukt- och rötskador på grund av sämre vattenavvisande förmåga.

För att öka livslängden på dörr rekommenderas målning och underhåll.

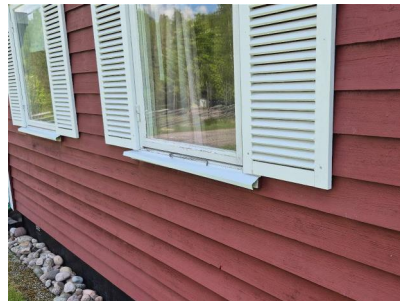
Fönster är i behov av målning/underhåll, färg samt kittsläpp förekommer.

Fönsterbågar och fönsterkarmar där målningsbehov finns riskerar att få fukt- och rötskador på grund av sämre vattenavvisande förmåga.

För att öka livslängden på fönster rekommenderas målning och underhåll.

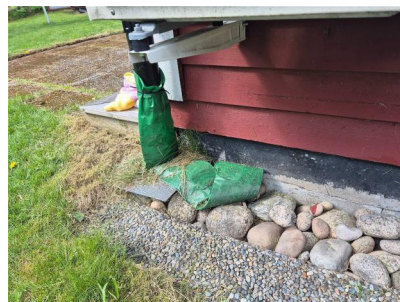
Stuprör är inte anslutna till markledning, dock leds vatten bort via förläggningar.

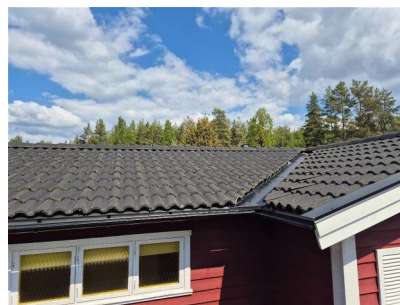
Mosspåväxt förekommer på takpannor, bedöms vara i mindre omfattning.

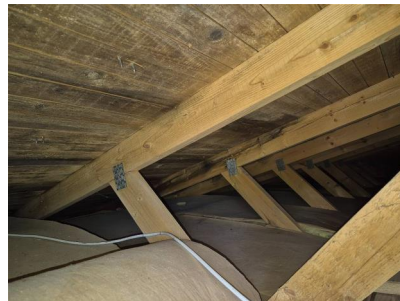
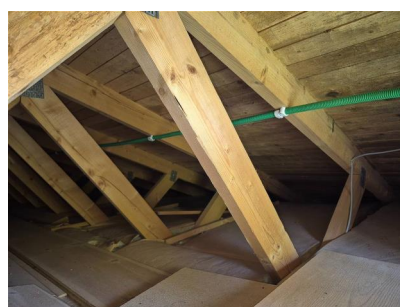
Vinden har enbart inspekterats från inspektionsluckor då utrymmet är lågt/trångt. Mikrobiell påväxt finns på underlagstaket, se även foto.

Detta kan vara ett tecken på att vinden tillförs fukt inifrån bostaden. Observera att besiktning av bostadens ventilationssystem inte har ingått i uppdraget.

Fuktkvoten i takbjälkar uppmättes till mellan 8-9%. Det finns risk för mikrobiell tillväxt om den relativa fuktigheten (RF) i den omgivande luften är över 75 %. I furuvirke motsvarar det en fuktkvot (FK) på 17 %. Detta värde varierar dock under året beroende på årstid och utomhusklimat.

För att komma tillrätta med detta kan fukttillförseln inifrån bostaden behöva minskas. Det kan göras genom att ventilationen i bostaden förbättras samt att eventuella otätheter i vindsbjälklaget (tak-/väggvinklar, taklucka med mera) tätas. Läs Anticimex faktablad om uppvärmda vindsutrymmen för tips och råd.

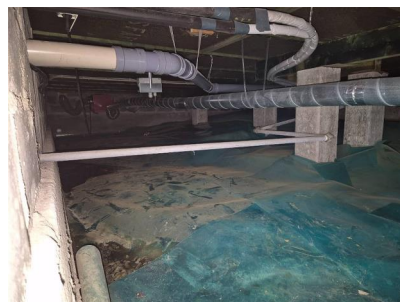
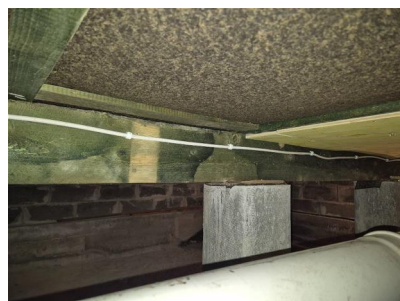
Krypgrund med installerad avfuktare. Missfärgningar förekommer på bjälklagets undersida, stående vatten kunde noteras i delar av grunden. Träskyddsbehandlat virke förekommer i grunden, se även muntliga upplysningar angående detta.

Fuktkvoter uppmättes i brädor/bärlina till mellan 10-12%. Det finns risk för mikrobiell tillväxt om den relativa fuktigheten (RF) i den omgivande luften är över 75 %. I furuvirke motsvarar det en fuktkvot (FK) på 17 %.

I husets krypgrund finns en krypgrundsavfuktare installerad. Syftet med denna installation är att genom avfuktning hålla fuktigheten i krypgrunden på en så låg nivå att ingen tillväxt av mikroorganismer är möjlig. För att detta ska fungera är det viktigt att installationen servas årligen med bland annat filterbyte och kontroll av inställningar så att fuktigheten inte stiger.

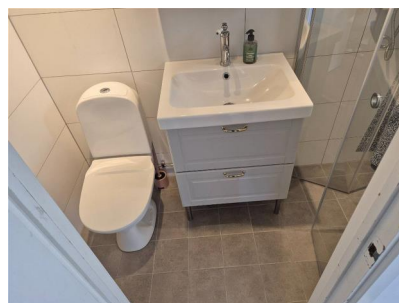
Inget att notera.

Normala fuktvärden indikerades mot klinker/kakel.

En viss fukt tränger alltid in bakom kakel/klinker via fogarna, detta är helt normalt och innebär inte att tätskiktet/ våtrumsisoleringen under kaklet/klinkern är bristfälligt eller ur funktion.

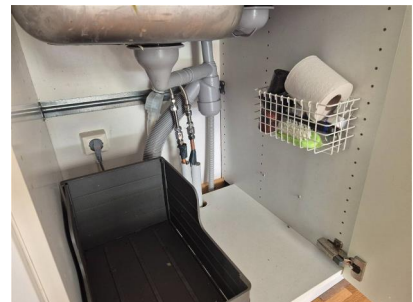
Fuktskydd saknas i diskbänksskåp. Avloppsslang till diskmaskinen är ej förankrad i diskbänksskåp.

Utan fuktskydd är det svårt att upptäcka läckage från rörledningar. Vatten kan då tränga in i omkringliggande konstruktioner och orsaka fuktskador.

För att upptäcka eventuella läckage, installera ett fuktskydd.

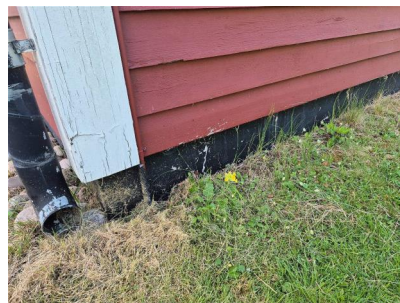
Sprickor finns i sockel, färgsläpp kunde även noteras.

Dessa bedöms inte ha lett till bakomliggande skador.

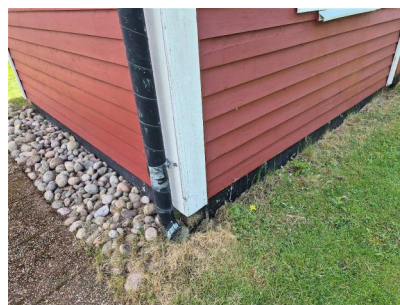
Fasadpanelen/vindskivor/trädetaljer är i behov av målning/underhåll. Färgsläpp förekommer.

Fasadbeklädnad och träkonstruktioner där målningsbehov finns riskerar att få fukt- och rötskador på grund av sämre vattenavvisande förmåga. För att öka livslängden på fasadbeklädnaden rekommenderas målning och underhåll.

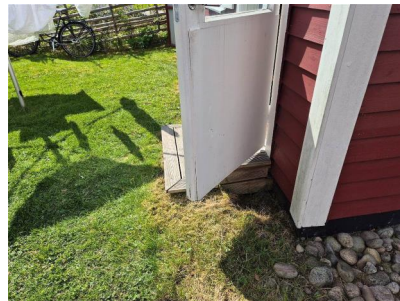
Dörr har brister, se foto.

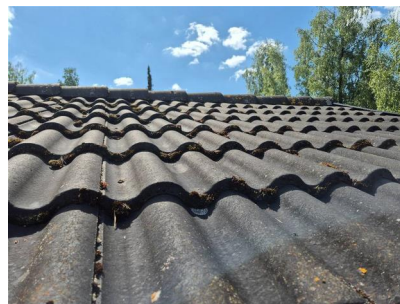
Mosspåväxt förekommer på takpannor, bedöms vara i mindre omfattning.
