Fastighetsuppgifter

Fastighetsbeteckning
Torp 2:221
Adress
Lagman Eskils väg 10
443 34 Lerum

**Besiktningssuppgifter**

Byggnadsinformation

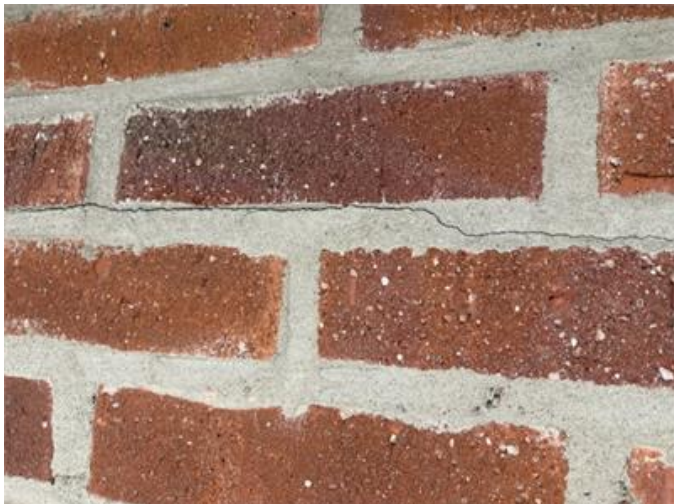
Om det är fogsläpp/sprickor i fasaden finns det en risk att vatten kan tränga in och orsaka skador som påverkar byggnaden negativt.

Bilden visar exempel på spricka i fasaden.

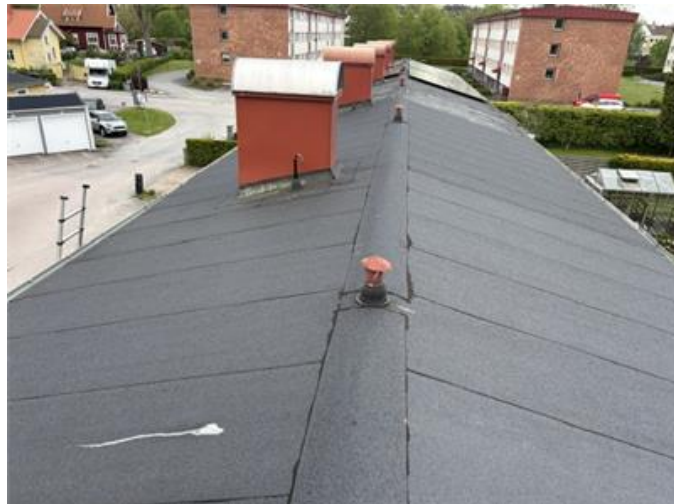
Bilden visar vy av tak (huvudbyggnad).

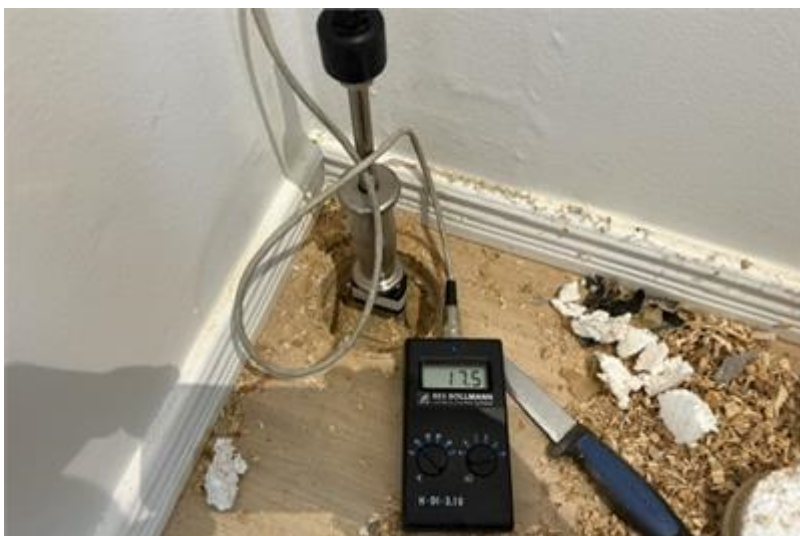
Det kritiska gränsvärdet för mikrobiell tillväxt är ca 17% fuktkvot i trä och för rötskador/svamp ca 28% fuktkvot i trä.

Vid kontroll av konstruktion mättes fuktkvoter stickprovvis i en ingjuten spikregel genom ett provhål i golvet i entrén till ca 17,5% fuktkvot samt i en träregel under tröskeln mellan trappförrådet och entrén till ca 12% fuktkvot. Inga avvikande lukter kunde kännas i byggnaden vid besiktningstillfället.

Det rekommenderas att denna besiktning kompletteras med en fördjupad undersökning för att utreda orsaken till samt omfattningen av de fuktrelaterade skadorna/bristerna.
