Besiktningssprotokoll

Anticimex Försäkringsbesiktning i samarbete med Fastighetsbyrån

Fastighetsbeteckning: Bäcksländan 25	
Fastighetsadress: Bergkullevägen 368	
Postnummer: 46167	Ort: Trollhättan

Besiktningdatum: 2026-05-11	Protokollnummer: 69686710
Temperatur: 12 °C	Väderlek: Halvklart
Tekniker: Mikael Lindgren	
E-post: mikael.lindgren@anticimex.se	
Kontor: Uddevalla	
Närvarande: Fastighetsägare

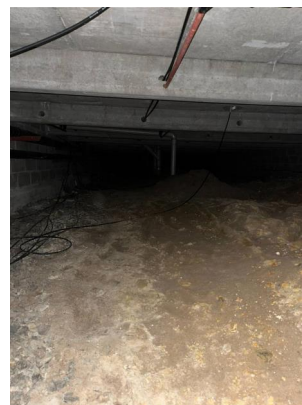
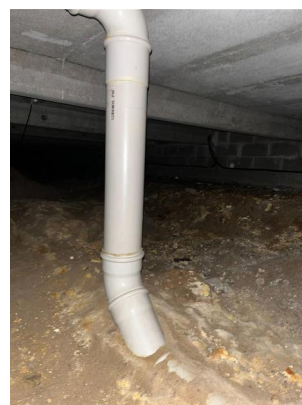
Utvändigt / Krypgrund -betongbjälklag

Utrymmet är öppet under hela fastighetslängan.
Bjälklaget består av ett betongbjälklag.
Markytan består av sand/jord, utan täckande plastfolie.

Om fuktigheten är för hög i utrymmet, så kan ovanliggande ytskikt / konstruktioner ev. ta skada.

Jag rekommenderar kontakt med Anticimex för offert gällande krypgrundsavfuktare för hela radhuslängan. Hela radhuslängan delar krypgrund i två öppna halvor med bärande hjärtvägg emellan.

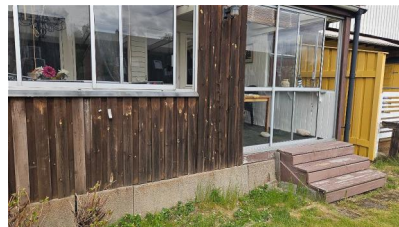
Utvändigt / Altan

Fasadpanel har färgsläpp och torrsprickor.

Altanräcke och träkonstruktioner där målningsbehov finns riskerar att få fukt- och rötskador på grund av sämre vattenavvisande förmåga.

Vi rekommenderar att du utför målning/underhåll av altanräcke och träkonstruktioner.

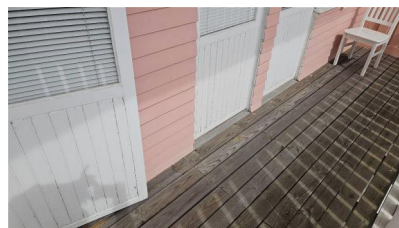
Utvändigt / Dörrar

Torrsprickor finns på balkongdörrar.

Mindre brist.

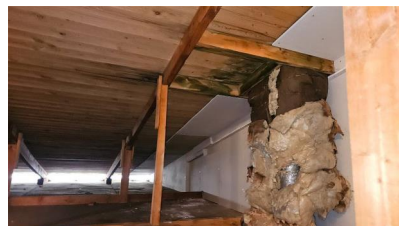
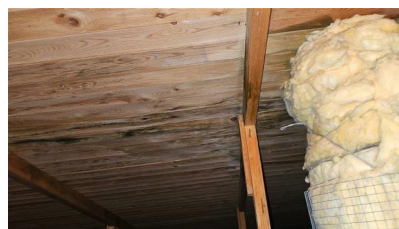
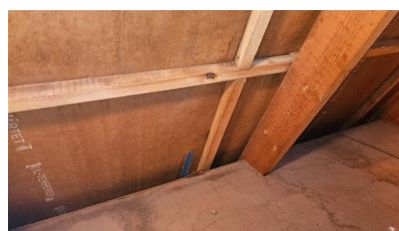
Utvändigt / Vind / yttertak

Fuktfläckar förekommer på underlagstaket runt genomföringar för ventilation.

På mer sluttande tak består underlagstaket av träfiberskivor, där det finns ett par mindre områden med hål i skivorna.

Vid besiktningstillfället kunde inte yttertaket beträdas på grund av hög höjd.

För en komplett besiktning av taket rekommenderas att du anlitar en takspecialist.

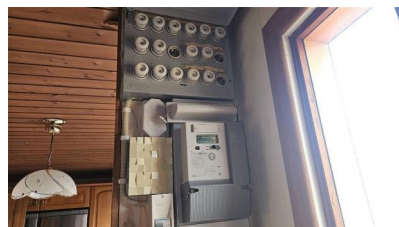
Entréplan / Allmänt el

Jordfelsbrytare som finns bedöms vara enbart täckande för golvvärme.

-Ojordat uttag i utrymme på entréplan med klinkers på betongbjälklag och felaktigt uttag i hall på övre plan.

- Uttag i våtrum är ej jordat.

Kontakta en elektriker för kontroll och åtgärd.

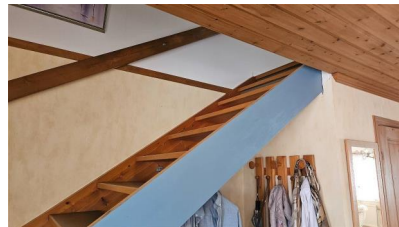
Övre plan / Trappa

Skyddsräcke saknas och avstånd mellan trappsteg är ej avgränsade.

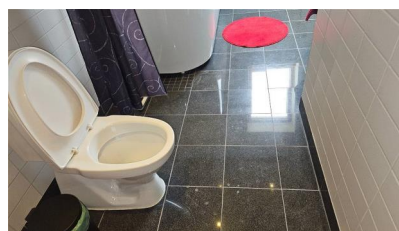
Övre plan / Badrum/Wc

Golvlutning lutar något fel en bit från badkar.
Brister i golvet och/eller tätskiktets lutning medför risk för att vatten tränger in i omkringliggande konstruktioner/utrymmen vilket i sin tur orsakar fuktrelaterade skador. Det medför också ökad risk för att vatten blir stående i golvet lågpunkter, vilket kan orsaka missfärgningar på klinker/fogar samt att "unken" lukt uppstår.
