Besiktningssprotokoll

Anticimex Försäkringsbesiktning i samarbete med Fastighetsbyrån

Fastighetsbeteckning: Hultet 1	
Fastighetsadress: Gökvägen 8	
Postnummer: 15257	Ort: Södertälje

Besiktningdatum: 2026-05-15	Protokollnummer: 69695883
Temperatur: 9 °C	Väderlek: Mulet
Tekniker: Fredrik Hjertzell	
E-post: fredrik.hjertzell@Anticimex.se	
Kontor: Stockholm Syd	
Närvarande: Patrick Freedman (representant) Fredrik Hjertzell (Anticimex)

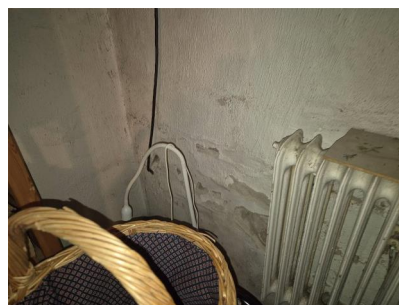
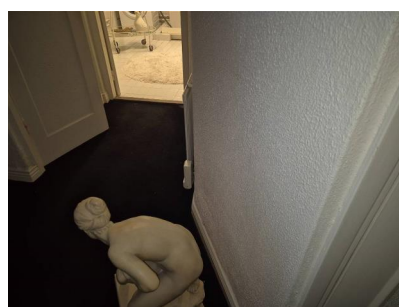
Puts- och färgsläpp finns på källarväggar.

Puts- och färg som släppt från underlaget invändigt på källarytterväggarna är ett tecken på att källarens utvändiga fuktskydd inte längre fungerar tillfredsställande.

För att åtgärda detta måste källarens utvändiga fuktskydd förbättras. Läs Anticimex faktablad om källare för tips och råd.

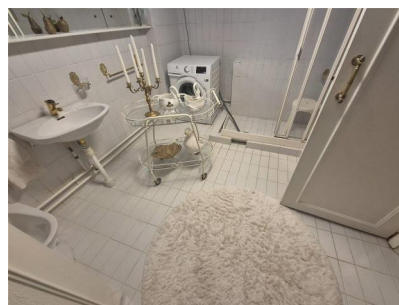
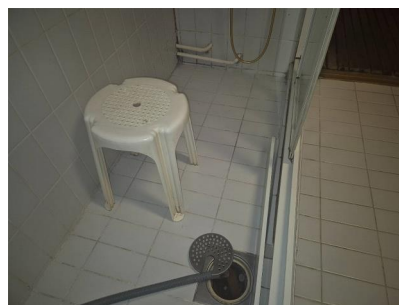
- Våtutrymmet har äldre yt-/tätskikt.
- Rörgenomföring finns i plats för dusch.
 - Äldre gutjärnsbrunn.
 - Frånluft saknas.

Eftersom funktionen, som innebär att ytskiktet/tätskiktet ska vara vattentätt, kan vara nedsatt finns en ökad risk att vatten tränger igenom ytskiktet/tätskiktet med vattenskador i omkringliggande konstruktioner som följd.
