Besiktningssprotokoll

Anticimex Överlåtelsebesiktning av småhus - nivå 1

Fastighetsbeteckning: Sundom 7:52	
Fastighetsägare: Nils Göran Lindström	
Fastighetsadress: Sundomsvägen 820	
Postnummer: 97598	Ort: Luleå

Besiktningdatum: 2026-05-13	Protokollnummer: 69696551
Temperatur: 12 °C	Väderlek: Klart
Tekniker: Fredrik Ersson	
E-post: fredrik.ersson@Anticimex.se	
Kontor: Piteå	
Närvarande: Husägare Fredrik , Anticimex.

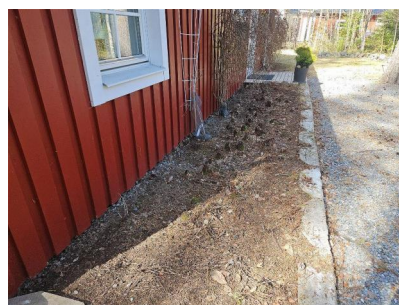
Marken närmast huset lutar in mot hus.

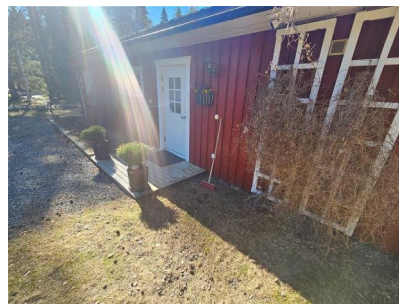
- Växter finns i anslutning till och på byggnaden. Området närmast huset och fasaden rekommenderas att vara fritt från växtlighet.

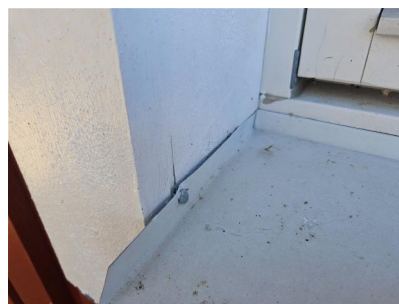
- Fönsterbleck är otäta vid infästningar. Rekommenderas att dessa tätas.

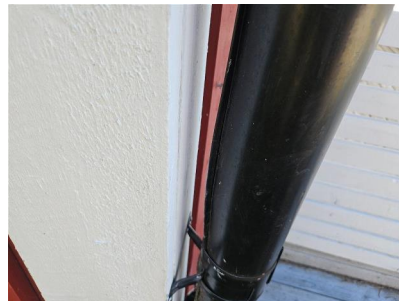
Stuprören är frostsprängda.
Skräp/barr i hängrännorna.

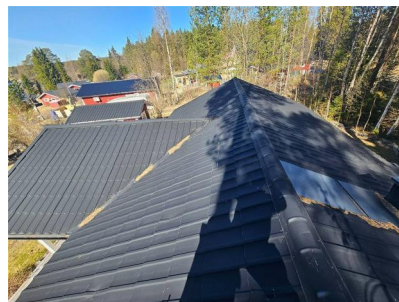
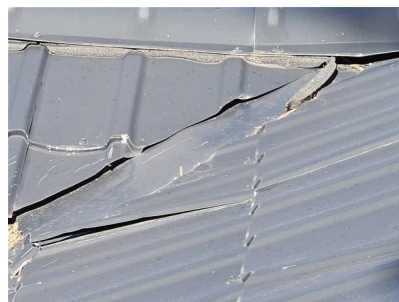
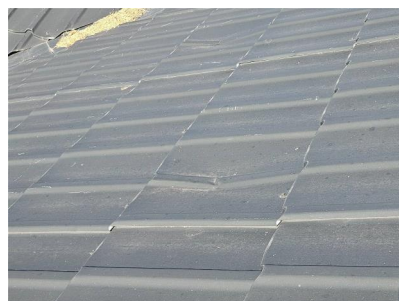
Endast mindre brister noterades vid besiktningen av taket, främst i anslutning till rännalarna. Då dessa rännalor oftast är den svaga/utsatta punkten på dessa typer av tak rekommenderas att dessa brister åtgärdas/tätas.

Ränndalarna är delvis täckta av barr.

Bucklor i takplåten förekommer.

Glipa i plåten närmast ränn dalen och täckbandet upptill har ramlat ner.
Rekommenderas att plåten fästs korrekt och att täckbandet monteras tillbaka.

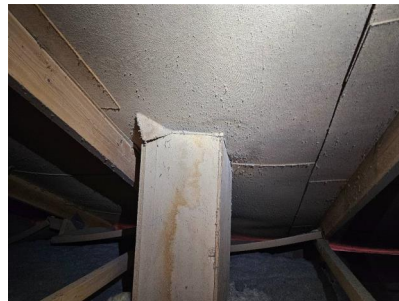
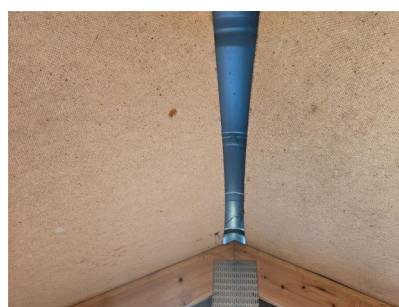
Äldre fuktfläck finns vid köksfläkten (vinden), detta skedde vintertid cirka 10 år sedan när det var större snömängd på/över skorstenen. När fläkten kördes på full effekt såg man att snön hade smält bort kring skorstenen uppe på taket. Gick då upp på vinden och kollade om de läckt in något, en mindre fuktfläck hade då tillkommit på underlagstaket/skivor runt skorstenen. Detta var 10 år sedan och fläcken har varit oförändrad sedan dess.

- Fuktbläck kring köksfläkt, se mer info under "Muntliga upplysningar" i protokollet.
- Inga förhöjda fuktvärden uppmättes kring dessa fläckar vid dagens besiktning.
- Underlagstak/kondensskydd saknas under nockplåt.
- Inblåst barr på isoleringen kring rännralarna.

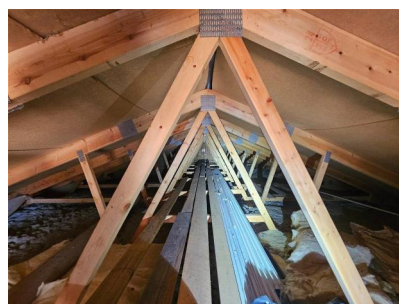
- Vid kontroll av vinden uppmättes fuktvärden under kritisk fuktnivå för mikrobiell tillväxt och en normal lukt upplevdes.
- Fuktkvoten i underlagstak/takbjälkar uppmättes till 10%.

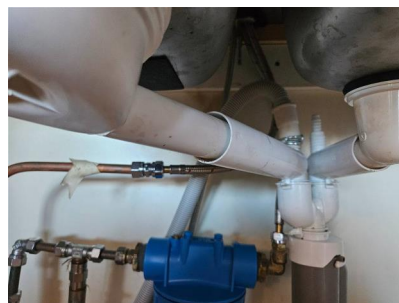
Upphängningsbygel saknas på avloppslang från diskmaskinen.

För att hindra brott på avloppslang rekommenderas komplettering av upphängningsbygel.

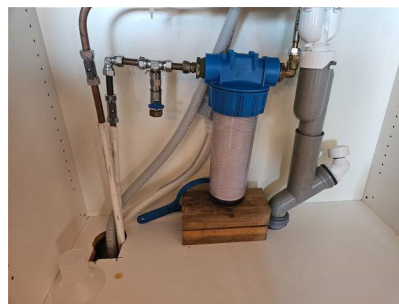
Vattenfilter är uppallat med tråklossar för att säkra upp vikten.

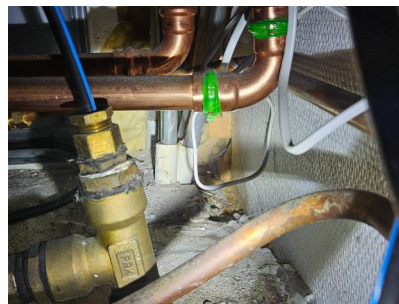
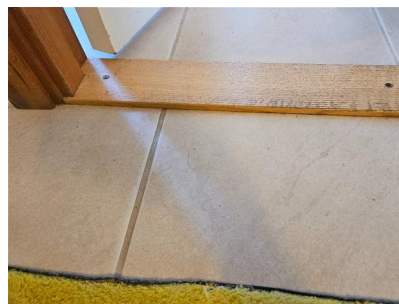
Badrummet saknar troligen tätskikt på väggarna och om det finns är det av äldre datum. Men då duschkabin nyttjas ställer detta ett lägre krav på tätskiktet på väggarna, vilket innebär att det rekommenderas att duschkabin fortsatt nyttjas i utrymmet. Utrymmet bakom värmepannan saknar tätskikt nedtill, detta bör försökas tätas och kompletteras med ett vattenlarm tills renovering.

- ⚠ Golvet i utrymmet är inte fuktsäkrat mot väggar och tröskeln. Gäller främst i området bakom värmepannan.

Tätskikt på vägg saknas eventuellt, och om sådant finns är det av äldre typ, vilket innebär att fortsatt användning av duschkabin rekommenderas.

Avsaknaden tätskikt på golvet/väggen ökar risken att vatten tränger in i angränsande konstruktioner och rum vilket i sin tur kan leda till fuktrelaterade skador.

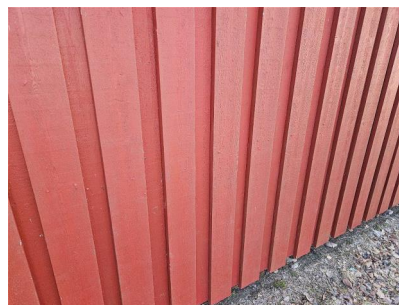
Fasadpanelen är i behov av målning/underhåll.
För att öka livslängden på fasadbeklädnaden rekommenderas målning och underhåll.

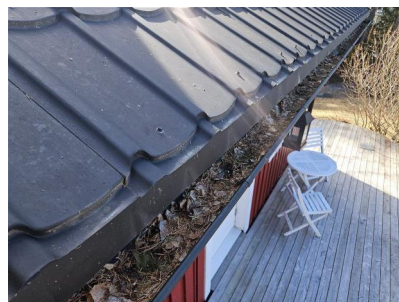
Hängrännor är skräpfyllda.

Eftersom hängrännor är fulla med skräp finns risk för fuktskador på fasad och sockel då vatten kan svämma över.

Stuprör ej anslutna till markledning men leds bort med hjälp av stenplattor.

För att förhindra översvämning rekommenderas rensning av hängrännor.

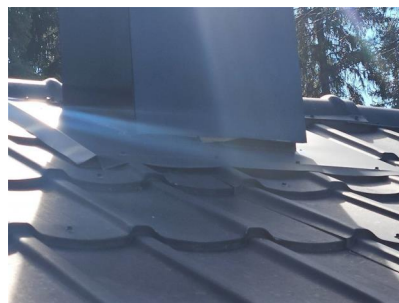
Skorsten mot framsidan glipar något i nederkant.

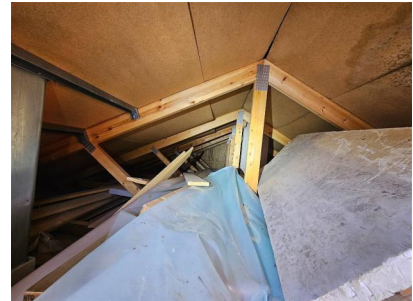
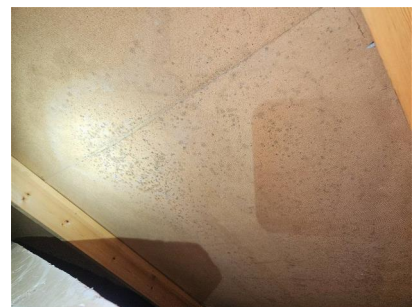
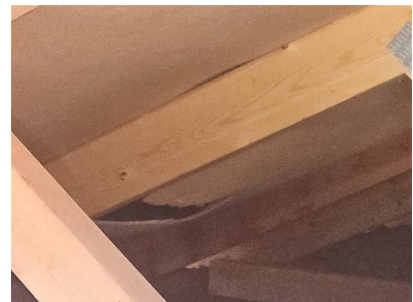
Vinden endast besiktad från luckan på gaveln , pga bråte.

Mikrobiell tillväxt förekommer lokalt i första facket till höger om luckan.

En masonitskiva har delvis gått sönder.

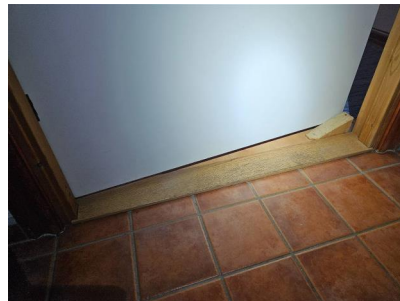
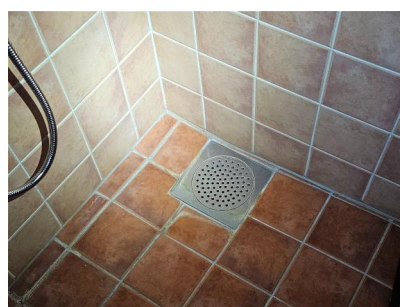
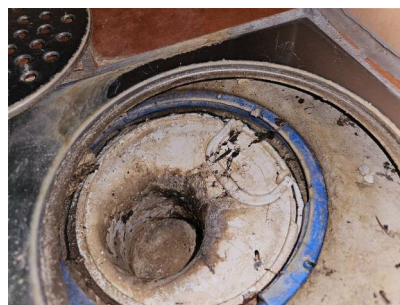
- Tätskikt är felmonterat i golvbrunnen , golvbrunnsmanschetten kommer ut under klämringen.
- Golvbrunnen är placerad för nära vägg.
- Uppvik av tätskikt saknas mot tröskel.

Det finns risk att tätskiktet inte har kunnat anslutas på rätt sätt, vilket kan leda till fuktskador.

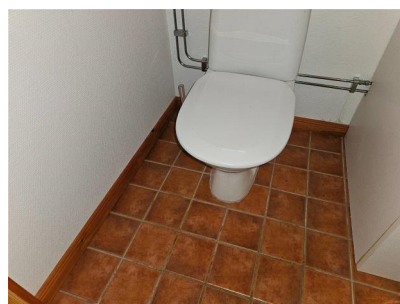
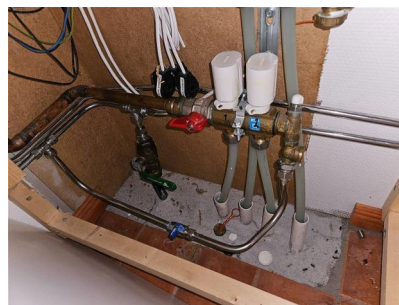
- Golvet i utrymmet är inte fuktsäkrat mot väggar och tröskel.
- Rörlits saknar vattentät botten/inklädnad.

Avsaknaden av tätskikt på golvet med uppvik på vägg och rörlits utan tätskikt ökar risken att vatten tränger in i angränsande konstruktioner och rum vilket i sin tur kan leda till fuktrelaterade skador.

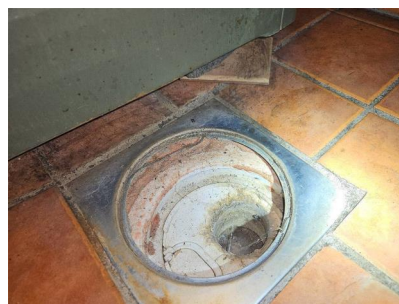
✎ Klämring saknas i golvbrunnen.
Anslutning av tätskiktet med golvbrunnsmanschett finns ej.
