Besiktningssprotokoll

Anticimex Försäkringsbesiktning i samarbete med Fastighetsbyrån

Fastighetsbeteckning: Terrassen 17	
Fastighetsadress: Brinkbacken 7b	
Postnummer: 587 31	Ort: Linköping

Besiktningdatum: 2026-05-18	Protokollnummer: 69701228
Temperatur: 12 °C	Väderlek: Halvklart
Tekniker: Viktor Andersson	
E-post: Viktor.Andersson@anticimex.se	
Kontor: Linköping	
Närvarande: Fastighetsägare

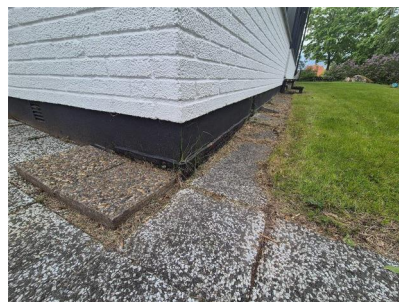
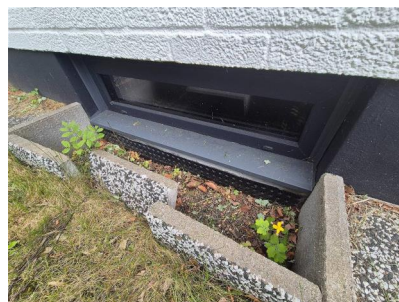
Utvändigt / Sockel

Utvändigt fuktskydd ligger oskyddat ovan mark på baksidan. Kantlist har delvis släppt, saknas under fönster på borte gavel.

I hörn på baksidan mot garage är platonmattan delvis skadad.

Risk finns att det utvändiga fuktskyddet skadas och funktionen försämras.

Rekommenderas kontakt med fackman för kontroll och åtgärd.

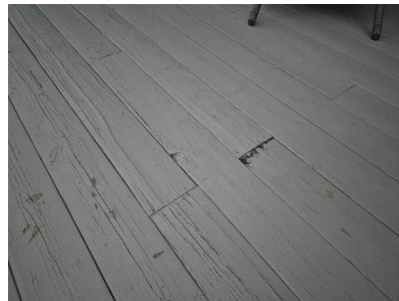
Utvändigt / Altan

En mindre rötskada noteras mellan två st brädor.

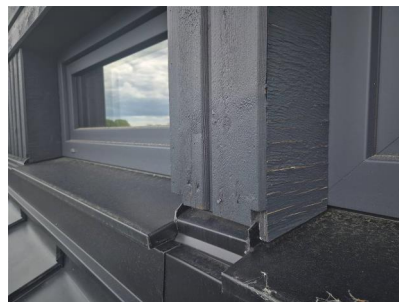
Utvändigt / Fasad

Mindre torrspäckor finns i träfiberskivor runt fönster. Samt i träpanelen mot framsidan.

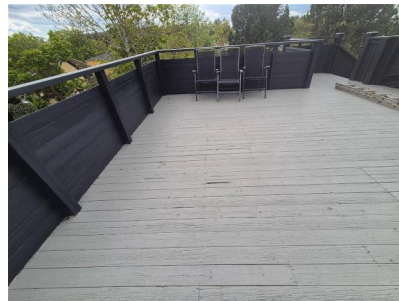
Utvändigt / Terrass på garage

Trallgolv måste demonteras för att möjliggöra takbyte på garage.

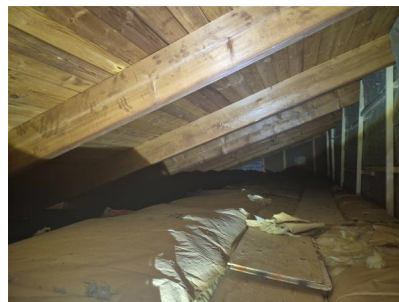
Utvändigt / Vind

Vid kontroll av vinden uppmättes fuktvärden under kritisk fuktnivå för mikrobiell tillväxt.

Fuktkvoten i takbjälkar uppmättes till 8%.

Risk för mikrobiell påväxt föreligger om fuktkvoten överstiger 17%.

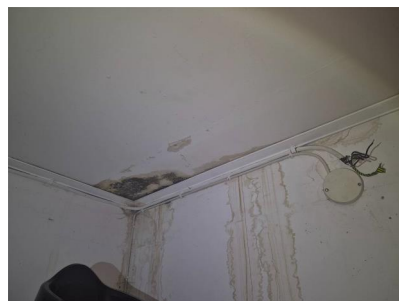
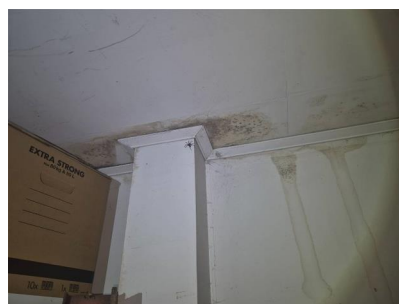
Utvändigt / Garage invändigt

Mikrobiell påväxt och förhöjd indikation av fukt i innertaket efter läckage utifrån. Vatten tränger in under takbrunn och i hörnet innanför porten.

Även förhöjd indikation av fukt i väggar under detta område.

Lösa elkablar, oisolerade hänger ner intill fuktfläckar. Rekommenderas kontakt med elektriker för åtgärd.

Jag rekommenderar en vidare utredning där väggar och innertak öppnas upp för att utreda hela omfattningen av skadan.

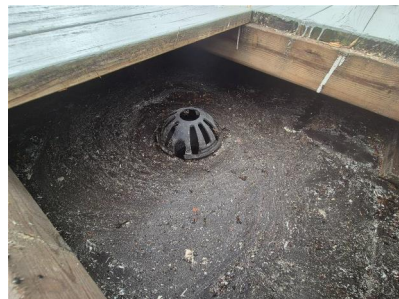
Utvändigt / Garage utvändigt

Takpappen under trätrallen har blåsor och sprickor.

Blåsor och sprickor på takpappen innebär att fuktskyddet har nedsatt funktion, vilket kan leda till fuktskador i underliggande konstruktioner.

Läckage konstaterat i garage.

Vanliga orsaker till takläckage är igensatta takbrunnar.

Vi rekommenderar att du kontaktar en takläggare för kontroll och byte av papptak.

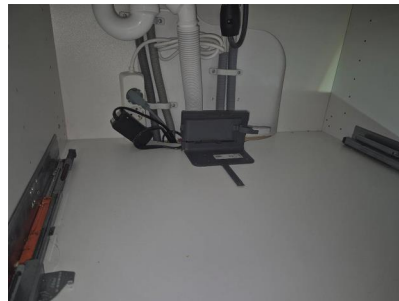
Entréplan / Kök

Fuktskydd saknas i diskbänkskåp.

Utan fuktskydd är det svårt att upptäcka läckage från rörledningar. Vatten kan då tränga in i omkringliggande konstruktioner och orsaka fuktskador.

För att upptäcka eventuella läckage, installera ett fuktskydd.

Ett vattenlarm kan med fördel installeras här för att lättare upptäcka eventuella läckage.

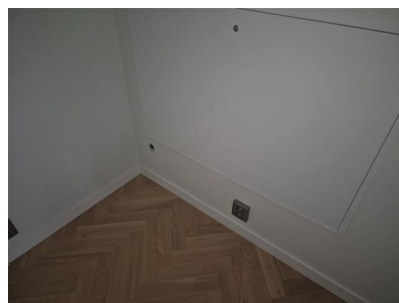
Entréplan / Sovrum 1

Läckageindikering från golvvärmen mynnar ut på sovrumsgolvet.

Rekommenderas att inte täcka för denna läckageindikering.

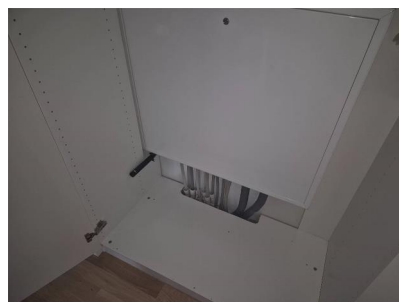
Övre plan / Hall

Golvvarmfördelning placerat i garderob.

Läckageindikering mynnar ut i garderob.

Här rekommenderas att ett vattenlarm installeras för att tidigt upptäcka läckage.

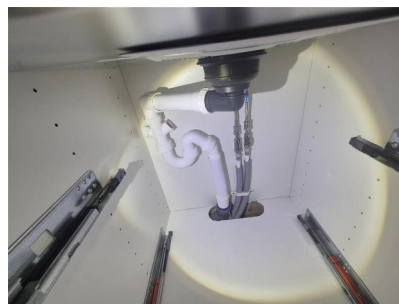
Källarplan / Pentry

Fuktskydd saknas i diskbänkskåp.

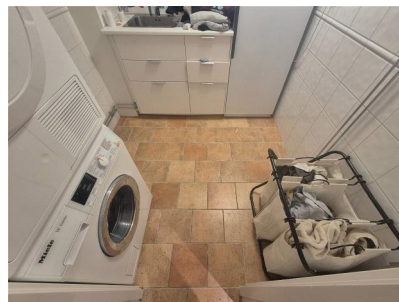
Källarplan / Tvättstuga

Golvbrunnen är inte utbytt i samband med renovering.

Risk finns att det nya tätskiktet inte har kunnat anslutas till golvbrunnen på ett riktigt sätt, vilket kan leda till fuktskador i omkringliggande konstruktioner.

Brunnen något svårbesiktad under diskbänk.

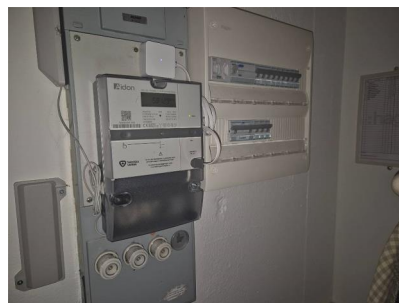
Källarplan / Pannrum

Gjutjärnsbrunnen är rostangripen.
