# Besiktningsprotokoll

Anticimex Försäkringsbesiktning i samarbete med Fastighetsbyrån

| Fastighetsadress:<br>Fredrikshaldsvägen 23 | |

| Besiktningsdatum:<br>2026-05-18 | Protokollnummer:<br>69702904 |

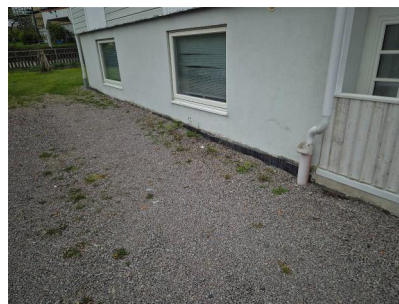
- Utvändigt fuktskydd ligger delvis oskyddat ovan mark.

Risk finns att det utvändiga fuktskyddet skadas och funktionen försämras.

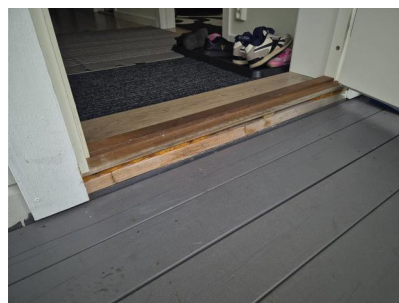
- Tröskelbleck saknas under dörr till lägenhet 1 på entréplan.

Avsaknad av tröskelbleck medför att det finns risk för att vatten kan rinna in och orsaka fuktskador på tröskel och/eller i kringliggande vägg och bjälklag.

Dörren är delvis väderskyddad, vilket är positivt, men komplettering med tröskelbleck rekommenderas för att minska risken för fuktpåverkan.

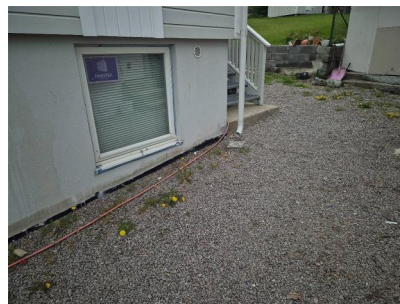
- Stuprör är inte anslutet till markledning.

Stuprör som inte är anslutet till markledning kan medföra en ökad fuktbelastning på grundmur/sockel som i sin tur kan leda till fuktrelaterade skador.

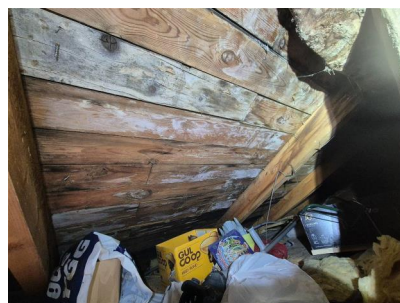
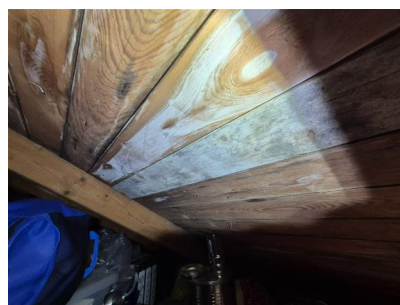
Vid kontroll avnockvind noterades konvektion samt missfärgningar på delar av underlagstaket. Då taktäckningen är bytt under senare år och ventilationen i huset har förbättrats i samband med renovering är förhållandena svårbedömda vid enstaka besiktningstillfällen. Särskilt under vår- och höstperiod kan vinden upplevas varmare och torrare, vilket kan påverka fuktbilden.

Vidare noterades att frånluftskanaler löper genom den oisolerade kallvinden, vilket medför risk för kondensbildning och därmed mikrobiell påväxt. Ventilationskanaler bör därför isoleras för att minska risken för kondens. Vindens klimat bör följas upp, särskilt under vintertid då temperatur- och fuktkontraster är som störst.

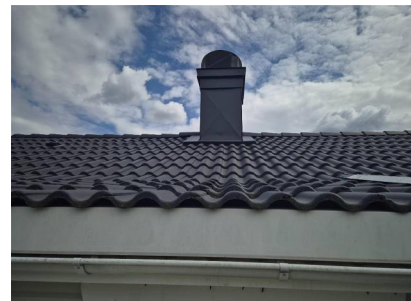
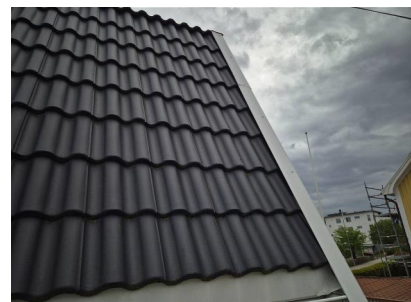
Vid besiktningsstillfället kunde inte yttertaket beträdas på grund av hög höjd.

Från entrétrappa noterades att gavelbeslag till delar inte täcker ned i första vågdalen och behöver justeras.

För en komplett besiktning av taket rekommenderas att du anlitar en takspecialist.

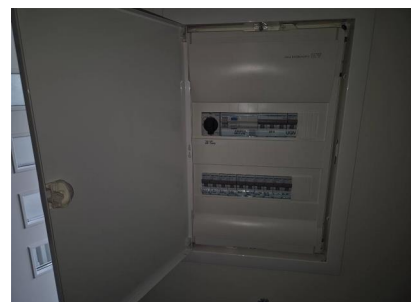
- Jordfelsbrytare finns installerad vid elcentralen.
- Vid funktionskontroll av jordade eluttag noterades inga avvikelser.
- Eluttag till tvättmaskin sitter löst och behöver fixeras.

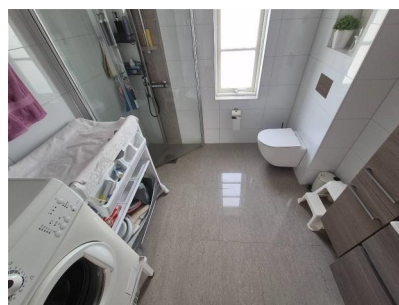
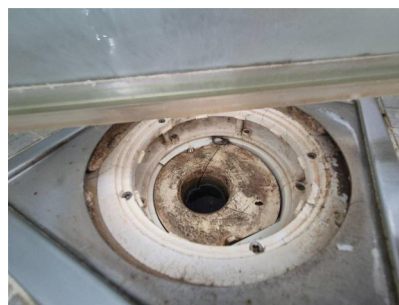
Golvbrunn av fabrikat JAFO med äldre vattenlåsinsats (RSK 7137020) har identifierats. Vattenlåset är en utbytbar standardinsats som kan förekomma i flera olika brunnsmodeller och kan vara ersatt vid tidigare service eller underhåll

Normala fuktvärden indikerades mot klinker/kakel.

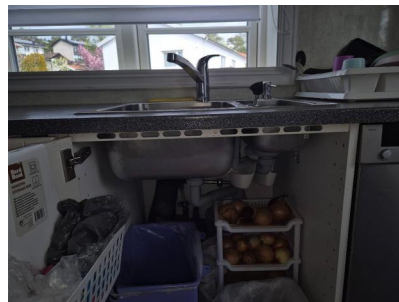
- Fuktskydd saknas under kyl/frys.
- Avstängningsventil till diskmaskin saknas ovan diskbänk.
- Blandaren behöver fixeras.
- Avloppsslang från diskmaskin kan med fördel avlastningsförankras.

För att uppfylla nuvarande branschregler rekommenderas att ovan nämnda brister åtgärdas. Utan fuktskydd är det svårt att upptäcka läckage. Vatten kan då tränga in i omkringliggande konstruktioner och orsaka fuktskador.

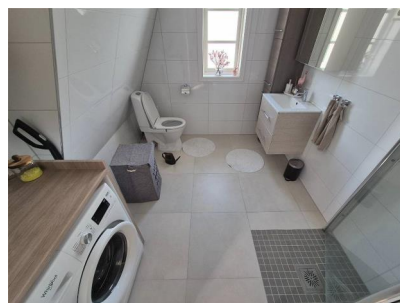
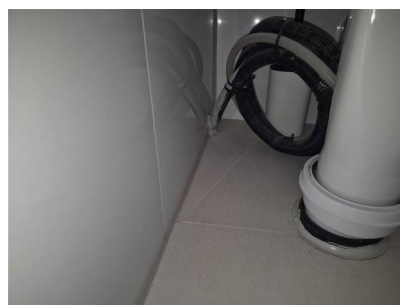
Rör-i-rör-system kommer upp ur golv vid golv/väggvinkel invid WC-stol. Utförandet är inte heller lodrätt, vilket ytterligare kan försvåra en korrekt och tät anslutning mot tätskikt.

Avvikande placering och lutning av rör genomföring medför svårigheter att utföra en säker och godkänd tätskiktsanslutning. Detta kan innebära förhöjd risk för otäthet och därmed fukt- och vattenskador i bakomliggande konstruktion

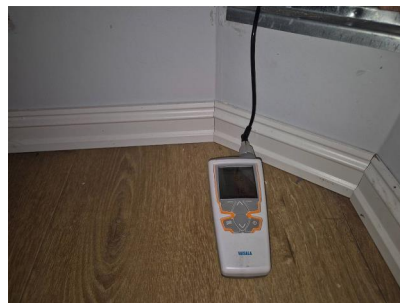
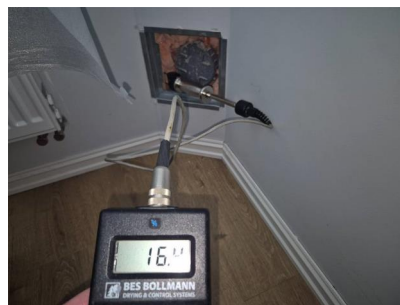
Vid kontroll av konstruktion uppmättes fuktvärden under kritisk nivå för mikrobiell tillväxt och normal lukt upplevdes.

Källargrundmurar med påreglade isolerade ytterväggar. Kontroll utfördes via befintlig renslucka i övernattningslägenhet. Samt via upptaget provhål i vägg, (sovrums 2 i lägenhet.)

Fuktkvoten uppmättes till 14-16 %, den relativa fuktigheten uppmättes till 62-68 % och en normal lukt kunde kännas i golv/vägg vinkel.

Befintlig påreglad vägg och eventuella väggsyllar riskerar att drabbas av fuktskador på grund av naturlig fuktpåverkan. Detta i sin tur kan leda till mikrobiella skador (angrepp av mikroorganismer) som kan resultera i att mikrobiell lukt sprids till boendemiljön. Om reglar/syllar är tryckimpregnerade kan även en kemisk lukt förekomma.

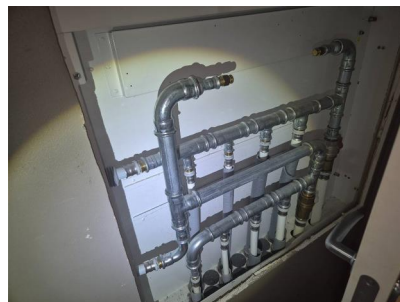
- Rörslits saknar vattentät botten. (Otätheter förekommer vid rörledningar)

En rörslits ska ha en vattentät botten och vara försedd med skvallerrör. När det saknas ökar risken för att ett läckage inte upptäcks i tid. Det kan leda till fuktskador i omkringliggande konstruktioner.

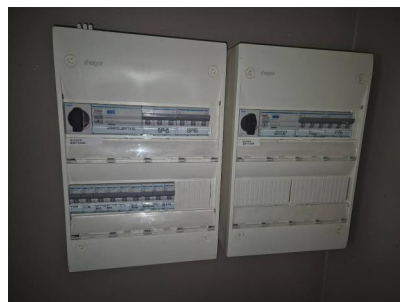
- Jordfelsbrytare finns installerad vid elcentralen.
- Vid funktionskontroll av jordade eluttag noterades inga avvikelser.
- Enstaka eluttag sitter löst och behöver fixeras.

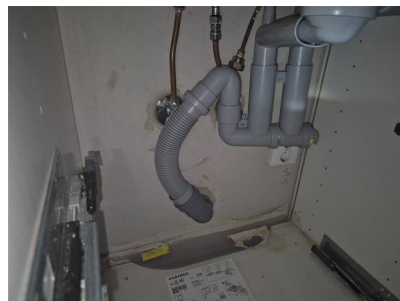
- Fuktskydd i diskbänkskåp har otätheter.
- Fuktskydd under kyl/frys saknas.

Med avsaknad eller otätheter i fuktskydd är det svårt att upptäcka läckage från rörledningar. Vatten kan då tränga in i omkringliggande konstruktioner och orsaka fuktskador.

För att upptäcka eventuella läckage, installera ett fuktskydd.

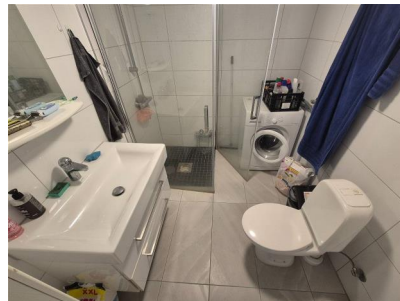
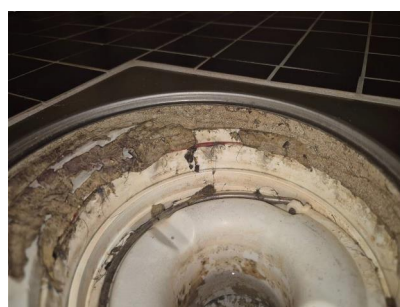
Tätskiktsanslutningen i golvbrunnen är svår att bedöma då den delvis döljs av bruk/fix. Tätskiktet ser till delar ut att vara ojämnt skuret och sticker delvis ut under skruvad klämring.

Hållrumsljud förekommer lokalt i golvbeläggningen, vilket tyder på att vidhäftningen mellan klinker och underlag inte är optimal.

När tätskiktsanslutningen inte kan kontrolleras finns risk att anslutningen är bristfällig, vilket kan leda till läckage och dolda fuktskador i bakomliggande konstruktion. Bristande vidhäftning i golvbeläggningen kan medföra sprickbildning och ökad risk för att fukt tränger ner i konstruktionen över tid.

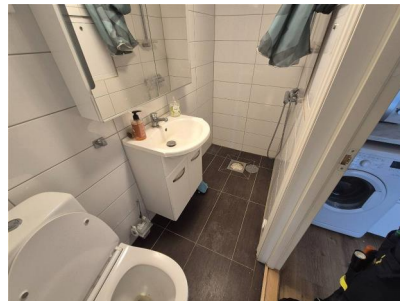
Vattenskåp är placerat i nära anslutning till duschzon. Mellan skåp och kakel finns silikonfog. Tätskiktsanslutning mot skåpet kan inte verifieras.

Om tätning mot tätskikt inte är korrekt utförd finns risk för att vatten kan tränga in i väggkonstruktionen och orsaka dolda fuktskador. Det är därför av vikt att skydda området från vattenbegjutning.

Golvfallet bedöms som acceptabelt invid duschplats. Utanför duschplats planar golvet ut lokalt varvid vatten kan bli stående.

Hållrumsljud noterades i golvbeläggningen. Hållrumsljud tyder på att vidhäftning mellan klinker och underlag inte är optimal.

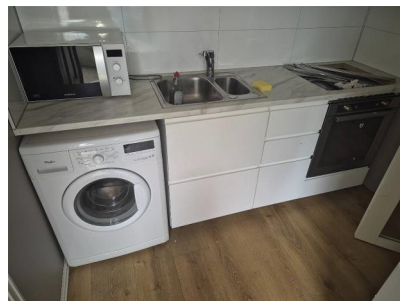
- Tvättmaskin är placerad i kök utan golvbrunn eller vattentätt golv.
- Fuktskydd saknas under kyl/frys i hall.

Vid läckage finns risk för vattenskador då vatten inte kan avledas till golvbrunn. Droppskydd pch läckageskydd rekommenderas.
