Besiktningssprotokoll

Anticimex Försäkringsbesiktning i samarbete med Fastighetsbyrån

Fastighetsbeteckning: Kvillebäcken 21:9	
Fastighetsadress: Nattviolsgatan 8	
Postnummer: 41720	Ort: Göteborg

Besiktningdatum: 2026-05-13	Protokollnummer: 69698484
Temperatur: 8 °C	Väderlek: Mulet
Tekniker: Sara Renström	
E-post: sara.streling@Anticimex.se	
Kontor: Göteborg	
Närvarande: Två anhöriga till fastighetsägarna. Andrea Anell, Anticimex Väst, del av tiden.

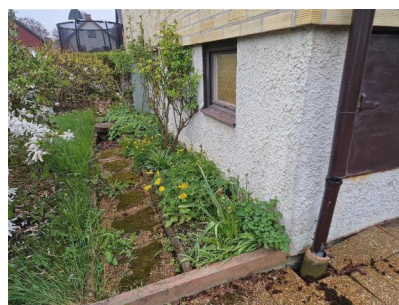
Växter finns i anslutning till grundmur.

När det finns rabatter och växter nära grundmuren finns risk att fukt stannar kvar i väggarna. Detta kan i sin tur orsaka invändiga fuktskador.

Växternas rötter kan också skada grundmuren och sätta dräneringsledningen ur funktion.

Utvändigt fuktskydd bedöms vara äldre då uppgifter om åtgärder saknades.

Då källarens utvändiga fuktskydd (dagvattensystem, dräneringssystem samt källarytterväggarnas utvändiga fuktskydd) är äldre, så kan systemet ha nedsatt funktion. Detta ökar risken för invändiga fuktskador i källaren.

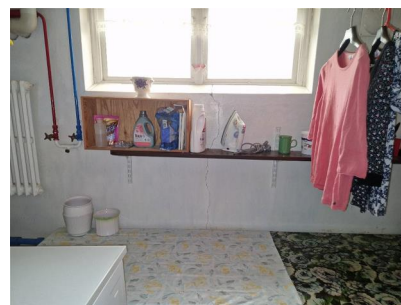
Genomgående spricka noterades i sockel mot tvättstugan samt våningsplanen har ojämnheter/lutar.

Detta kan vara orsakat av äldre eller pågående sättningar i huset.

Vidare noterades mindre ytliga sprickor/putssläpp på sockeln. Detta medför en risk för fukt- och frysskador.

Vi rekommenderar en fördjupad byggnadsteknisk undersökning för att bedöma orsak, omfattning och passande åtgärd.

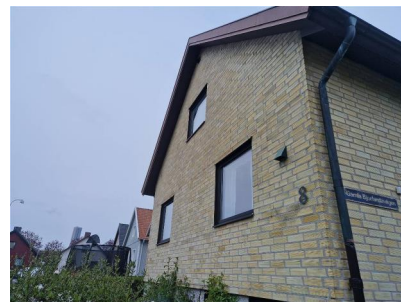
Tegelfasaden bedöms vara äldre då t.ex. sprickor, frostsprängning samt fogsläpp över vissa fönster noterades.

Tegel är ett tåligt fasadmateriale som kräver lite underhåll. Ofta förekommer tunna sprickor vilket oftast har kosmetisk betydelse. Med tiden behöver dock oftast fogar kompletteras samt fasadens kramling (förankring i stommen) kan rosta sönder/lossna vilket innebär att fasaden kan bukta/svikta. Vanligt förekommande är även att armeringen över fönster/dörrar rostar (utvidgas) varvid den kraften kan orsaka fogsläpp och sprickbildning i tegelfasader.

Ovanstående kan i sin tur leda till fuktskador i bakomliggande konstruktioner. Stora avvikelser kan förekomma beroende på hur utsatt fasaden är.

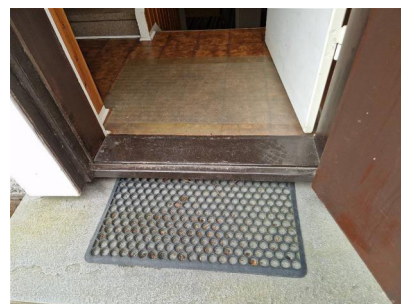
Tröskelbleck saknas under entrédörr. Vidare noterades mindre otätheter vid plåtdetaljer till skärmtaket.

Brister på plåtdetaljer vid ytterdörren medför att det finns risk för att vatten kan rinna in och orsaka fuktskador på dörr och/eller i kringliggande väggar och bjälklag.

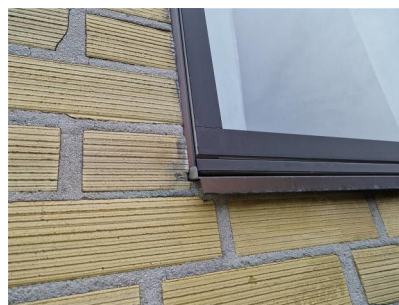
Fönsterbleck är otäta vid infästningar. Eftersom fönsterblecken är otäta finns risk att vatten rinner in i väggen vilket i sin tur kan leda till fuktskador i väggkonstruktionen.

Vidare noterades att vissa isolerglas är äldre och i behov av målning/underhåll.

Tätningen mellan fönsterrutorna kan släppa i äldre isolerglas. Detta kan leda till att missfärgning/imma kan uppstå mellan glasrutorna.

Fönsterbågar och fönsterkarmar där målningsbehov finns riskerar att få fukt- och rötskador på grund av sämre vattenavvisande förmåga.

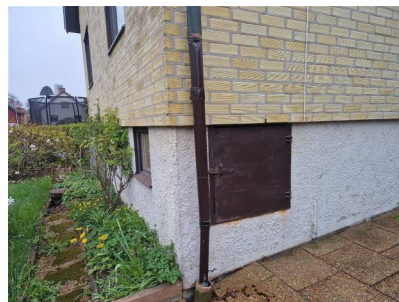
Lövsilar finns inte samt skador noterades på stuprör.

När det saknas lövsilar och skador förekommer på stuprören så finns det risk att det blir stopp i dagvattenledningen och en ökad fuktbelastning på fasaden vid ett eventuellt läckage.

Stuprören bör bytas ut samt för att hindra stopp i dagvattenledningar rekommenderas komplettering av lövsilar.

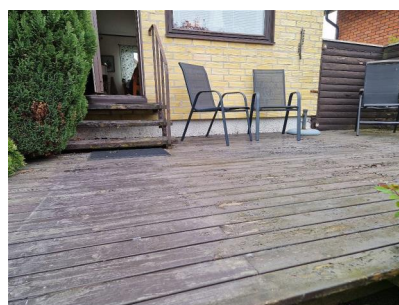
Altanen har färgsläpp och torrsprickor. Träkonstruktioner där målningsbehov finns riskerar att få fukt- och rötskador på grund av sämre vattenavvisande förmåga.

Vidare noterades rostpåverkan och skador på trappan mellan hus och altanen. Detta kan påverka trappans konstruktion.

Vi rekommenderar att man utför målning/underhåll av altanens träkonstruktion. Påträffas skadat material bör detta bytas ut i samband med underhåll.

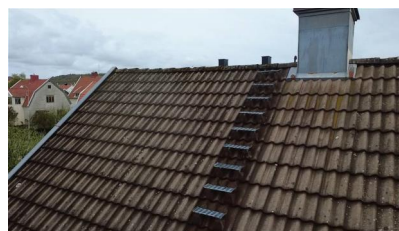
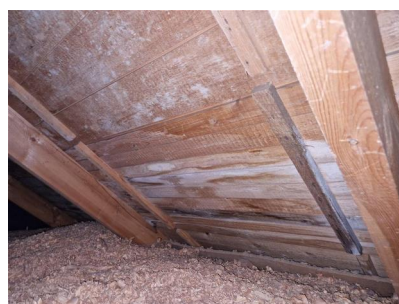
Yttertaket är äldre och bedöms ha passerat tiden för sin tekniska livslängd. Fuktbläckor noterades på underlagstaket på vinden samt rötskyddsbehandlat virke noterades runt skorstenen. Vid fuktkvotsmätning av åtkomligt underlagstak vid fuktbläck noterades inget avvikande.

På grund av hög höjd samt avsaknaden av säkert tillträde är tak besiktigat från mark och med drönare.

Kontakta en takentreprenör då renovering av yttertaket rekommenderas. I samband med renoveringen bör omkringliggande konstruktioner kontrolleras för att upptäcka eventuella följdskador samt för att bedöma om påträffade fuktbläckor på underlagstaket på vinden är orsakade av aktivt läckage. Rötskyddsbehandlat virke bör bytas ut vid takrenovering.

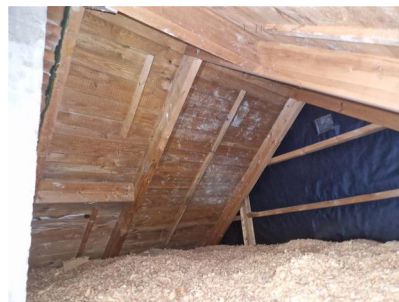
Mindre mikrobiell påväxt finns på underlagstaket.

Detta kan vara ett tecken på att vinden tillförs fukt inifrån bostaden. Observera att besiktning av bostadens ventilationssystem inte har ingått i uppdraget.

Vind är besiktigad från vindsluckan då landgång saknas.

För att komma tillrätta med detta kan fukttillförseln inifrån bostaden behöva minskas. Det kan göras genom att ventilationen i bostaden förbättras samt att eventuella otätheter i vindsbjälklaget (tak-/väggvinklar, taklucka med mera) tätas. Läs Anticimex faktablad om oppvärmda vindsutrymmen för tips och råd.

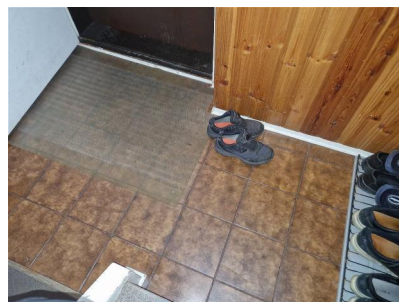
Klinker har släppt från underlaget ("Bom"). Sprickor och trasiga plattor förekommer.

Felet som uppstått är att vidhäftningen mellan klinker och underlag har upphört. Sk "bom/ bomljud".

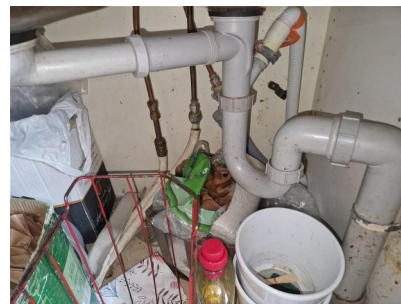
- ⚠ Fuktskydd saknas i diskbänksskåp samt under kyl/frys. Vidare noterades att avloppsslangen till diskmaskinen inte är monterad i upphängningsbygel/fast förankrad och saknar slangklämma.

Brister i fuktskydden i köket gör det svårt att upptäcka läckage från rörledningar och vitvaror. Vatten kan då tränga in i omkringliggande konstruktioner och orsaka fuktskador.

Skadeförebyggande åtgärder rekommenderas såsom montage av fuktskydd i kök samt montera avloppsslangen enligt tillverkarens monteringsanvisningar.

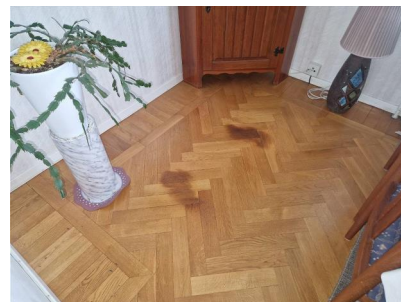
- ✎ Golvet har fuktfläckar. Dessa bedöms som estetiska. Vid fuktindikering noterades inget avvikande.

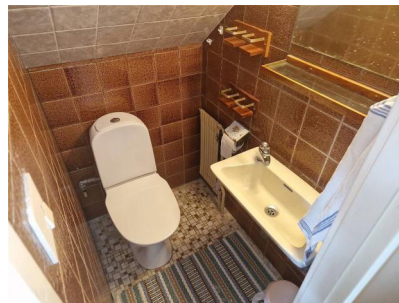
Utrymmet är äldre och bedöms ha uppnått sin tekniska livslängd.

Utrymmet bedöms sakna tätskikt på golv med uppvik mot väggar och tröskel.

Eftersom funktionen, som innebär att ytskiktet ska vara vattentåligt, kan vara nedsatt på grund av ålder finns en ökad risk att vatten tränger igenom ytskiktet med vattensador i omkringliggande konstruktioner som följd.

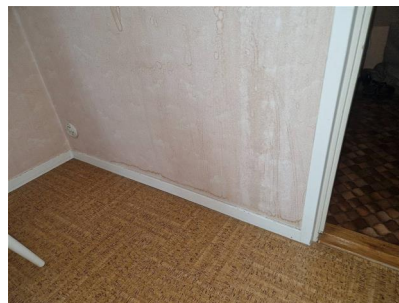
Väggar har fuktfläckar.

Vid fuktindikering noterades inget avvikande varav dessa bedöms som äldre fuktfläckar.

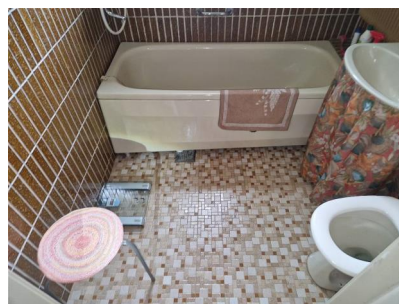
Våtutrymmet är äldre och bedöms ha passerat tiden för sin tekniska livslängd.

Kontakta en behörig våtrumsentreprenör då renovering av utrymmet rekommenderas. I samband med renoveringen bör omkringliggande konstruktioner kontrolleras för att upptäcka eventuella följdskador.

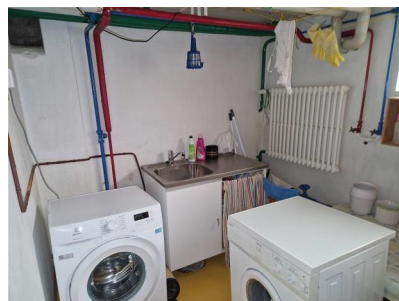
Gjutjärnsbrunnen är rostangripen och utrymmet bedöms sakna tätskikt.

Skaderisken bedöms som ringa då tvättstugan är placerad på källarplan och omkringliggande konstruktioner är av betong.

Vid framtida renoveringar bör golvbrunnen bytas ut och utrymmet bör uppföras enligt gällande branschregler.

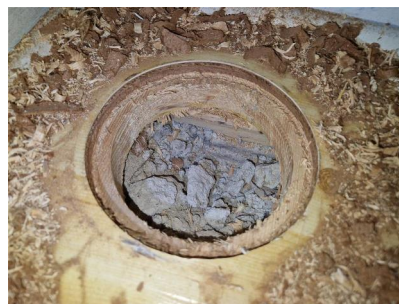
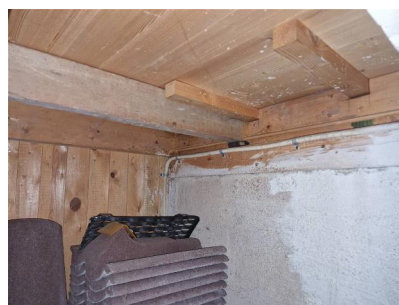
Vid kontroll av konstruktion uppmättes fuktvärden över kritisk nivå för mikrobiell tillväxt, mikrobiell påväxt noterades och mikrobiell lukt upplevdes i provhål och under trapp.

Grundläggningen är källare med betongplatta på mark utan underliggande isolering, med ett uppreglat oisolerat golv dikt an betongen.

Denna konstruktion får ofta skador på grund av naturlig fuktvandring.

Vid håltagning i golvkonstruktionen i allrum noterades sand/gjutrester, ovan betongplattan/under golvet, varpå golvreglar påträffades.

Risk för mikrobiell tillväxt finns om den relativa fuktigheten (RF) i den omgivande luften är över 75 %. I furuvirke motsvarar det en fuktkvot (FK) på 17 %.

Fuktkvoten uppmättes till $FK > 28\%$ i liggande golvregel dikt an betongen och en avvikande lukt noterades i provhål.

I trappförrådet noterades ingjutna träreglar mot källargrundmuren under ytterdörren, rötskyddsbehandlat virke samt mikrobiell påväxt.

Fuktkvoten uppmättes till 23% i tillgänglig konstruktion och avvikande lukt noterades under trapp.

Vi rekommenderar en fördjupad undersökning för att bedöma orsak, omfattning och passande åtgärd. Det är viktigt att tänka på att denna rekommendation om fördjupad undersökning gäller hela källarplanet.

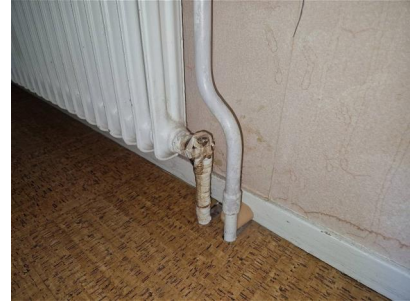
Husets elanläggning samt rör- /avlopp- /värmeledningssystem bedöms vara äldre då bland annat äldre elinstallationer, korrosion och skadade radiatorrör noterades.

Det behöver inte betyda att systemen har några allvarliga brister, men äldre system kan ha nedsatt funktion/brister på grund av sin ålder, vilket i värsta fall kan leda till skador på byggnaden.

Vi rekommenderar att en behörig fackman kontaktas för kontroll samt för att hjälpa er med eventuella åtgärder.
Observera att ingen besiktning av dessa system har ingått i uppdraget.
